## Brand i äldreboende

Allégården, Tibro

2018-01-26

**OLYCKSUNDERSÖKNING** 0 (80)

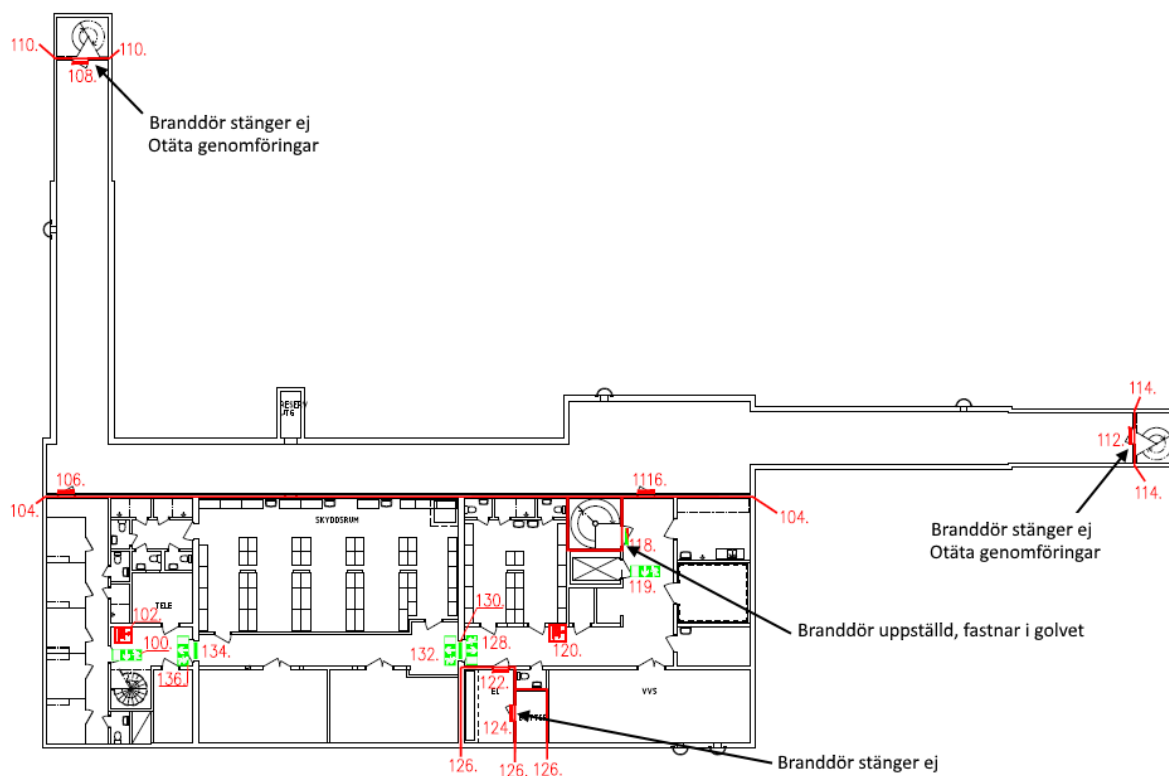
I byggnaden som benämns Allégården, på Snickaren 28, finns en källare belägen under rehabavdelningen. I källarplanet fanns flera branddörrar som inte stängde vid kontrollen, samt otäta genomföringar. Anmärkningarna framgår av Figur 8 nedan:

Figur 8. Ritning som förtydligar de noterade bristerna i Allégårdens källarplan. Källa: SBA-ritning

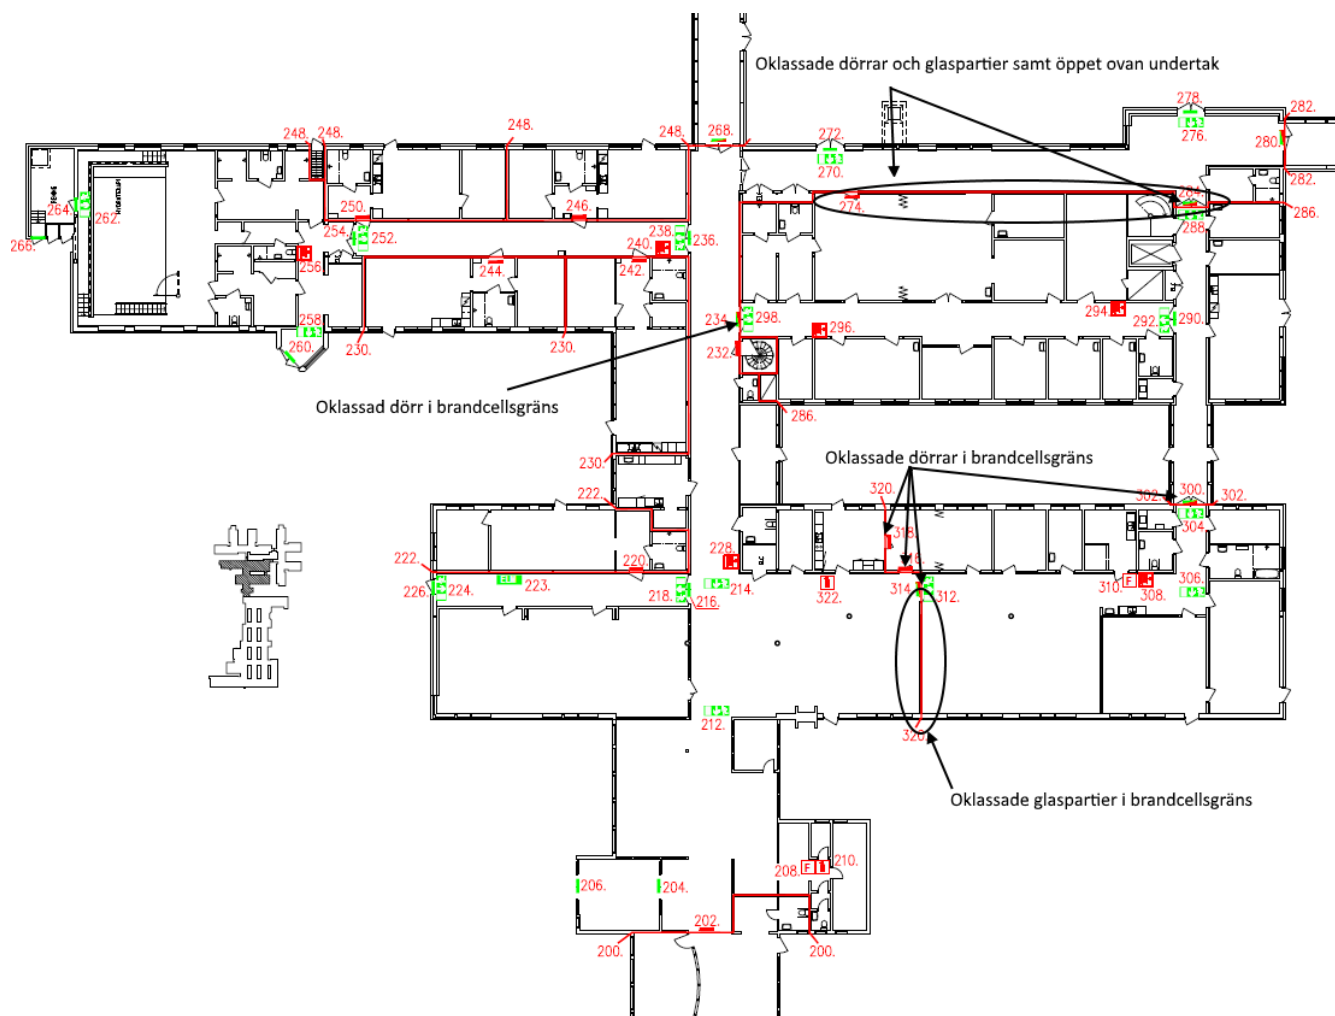
I den del av Allégården som innehåller dagverksamhet, rehab och trygghetsboende gjordes flera anmärkningar som gällde brandcellsindelningen. Anmärkningarna gäller främst oklassade dörrar i brandcellsgräns, oklassade glaspartier samt öppningar ovan undertak. Samtliga anmärkningar är kopplade till de brandcellsgränser som avgränsar rehabavdelningen samt dagverksamhetens vävsal och aktivitetsutrymmen från övriga utrymmen i byggnadsdelen. Anmärkningarna visas i Figur 9 nedan.

Figur 9. Ritning som förtydligar de noterade bristerna vid dagverksamhet, rehab och trygghetsboende. Källa SBA-ritning

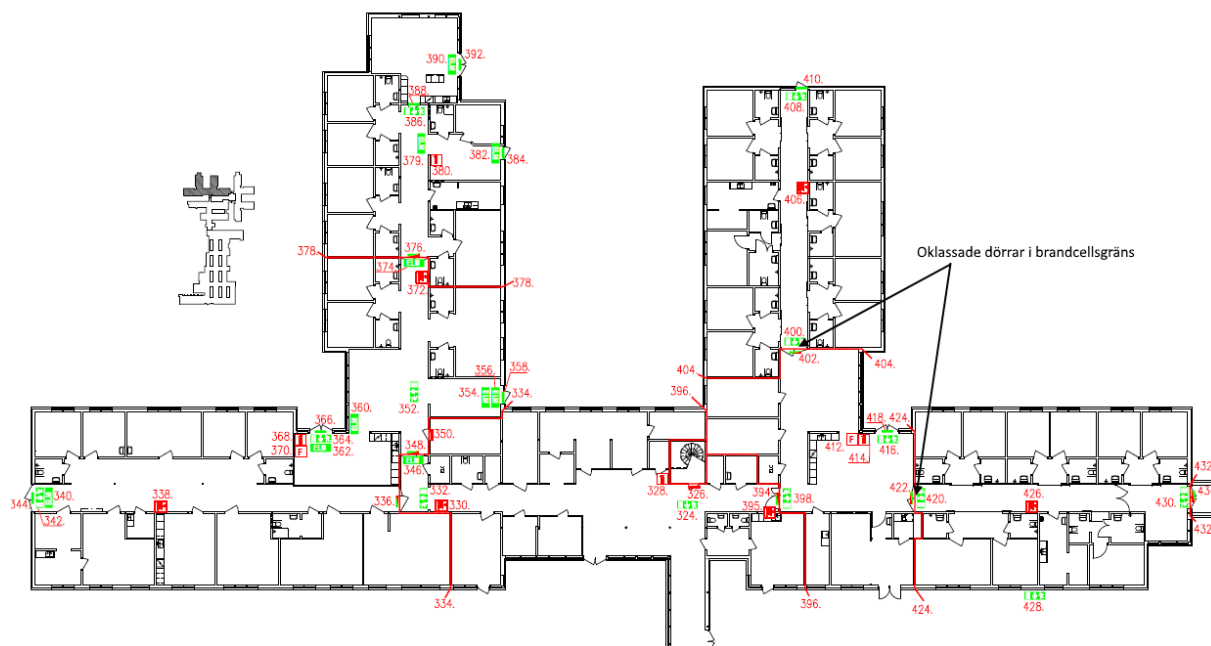
I den byggnadsdel som innehåller sjuksköterskeexpedition, dagvård, kontor och korttid återfinns två anmärkningar gällande brandcellsindelningen. Dörrar mellan gemensamhetsutrymme och de båda korttidsavdelningarna är inte utförda i någon brandteknisk klass. Anmärkningarna framgår av Figur 10 nedan.

Figur 10. Ritning som förtydligar de noterade bristerna vid korttidsboendet. Källa SBA-ritning

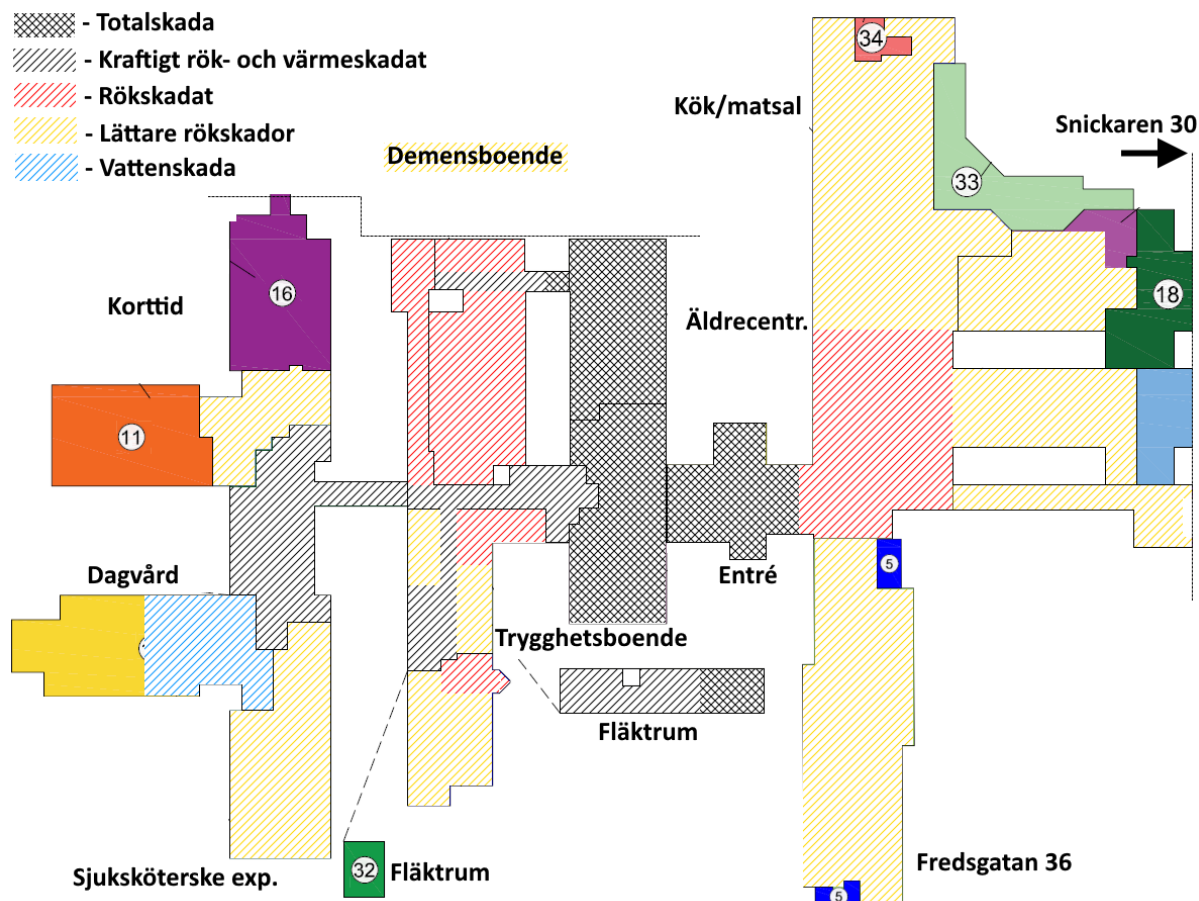
Figur 18. Översiktsskiss som visar graden av skador i de olika byggnadsdelarna. Källa: orienteringsritning brandlarm

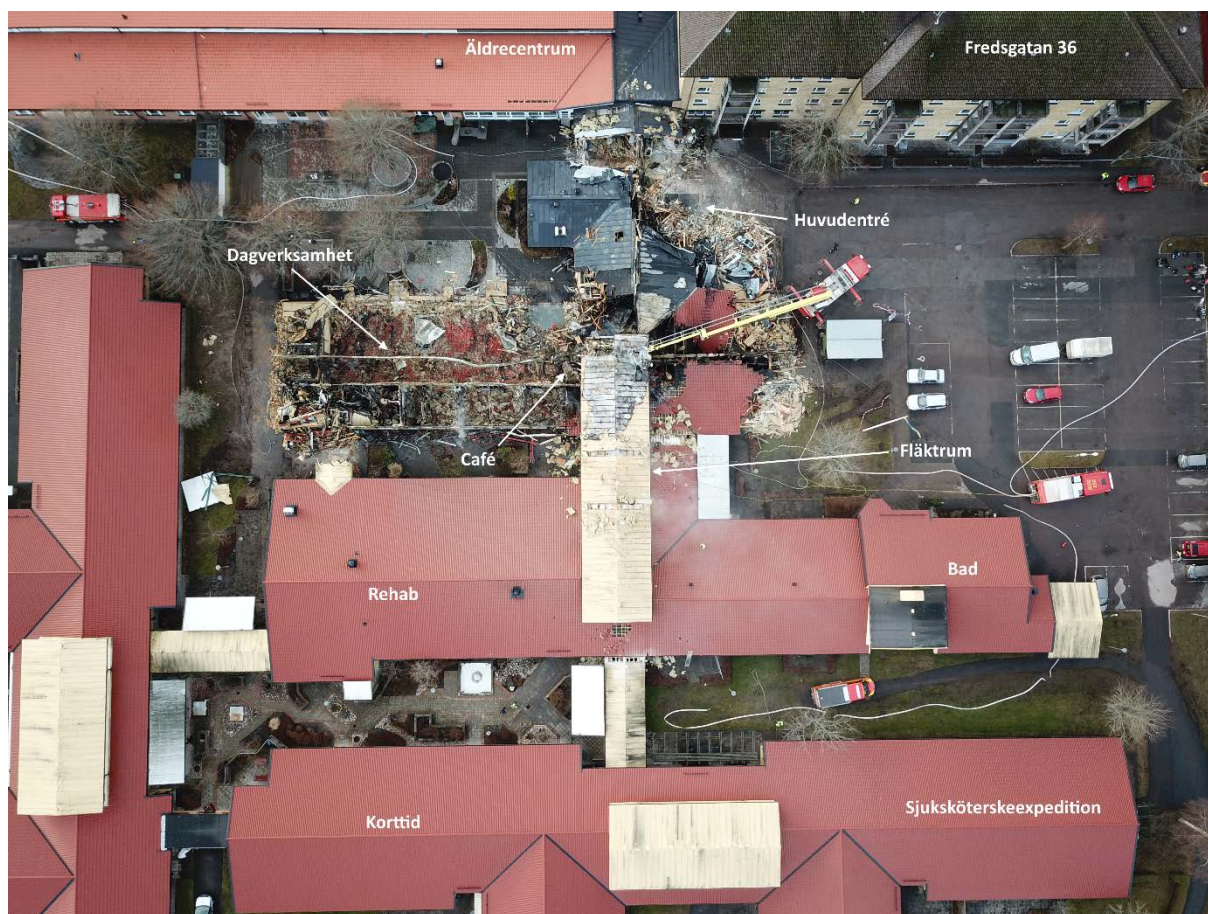
Fläktrum som finns ovanför korridor K2 är kraftigt brandskadat, i den västra delen, till följd av en brand i takkonstruktionen. Övriga delar av fläktrummet är röskadade.

Figur 19. Översikt över brandskador på dagverksamhet och huvudentré

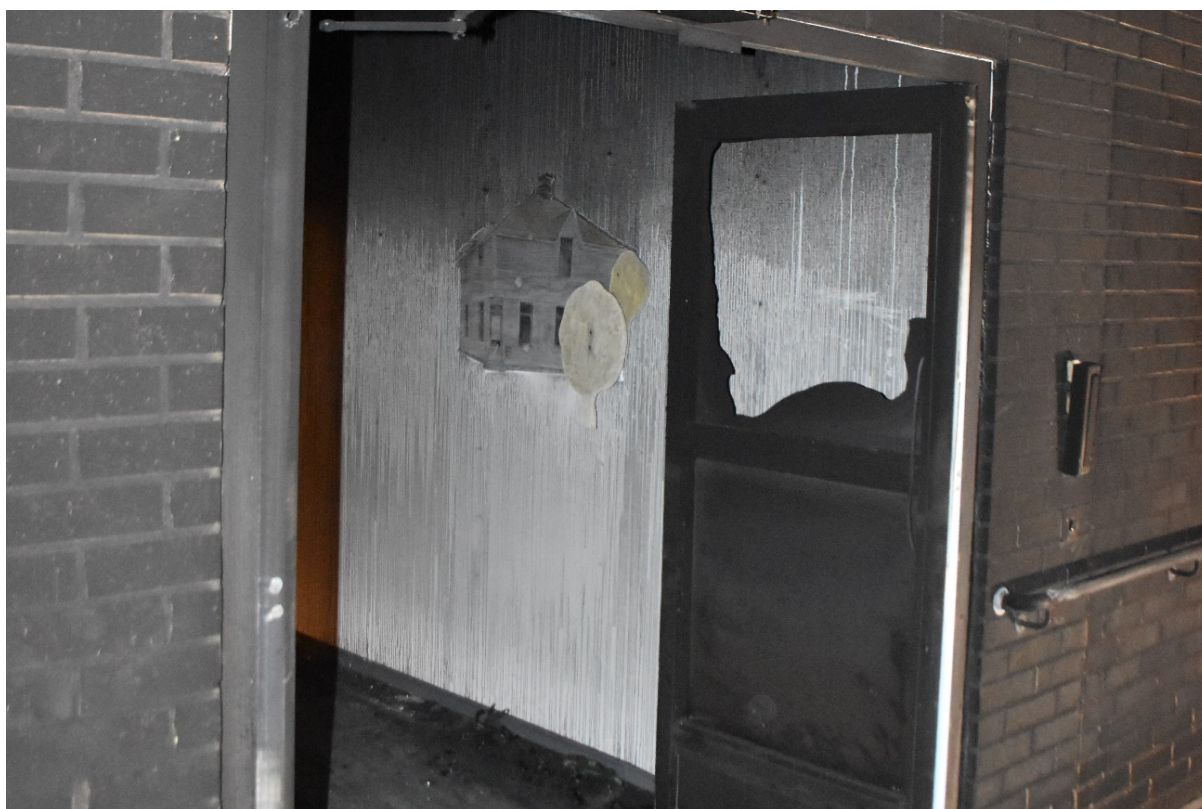
Figur 21. Foto som visar dörr mellan korridor K2 och K3, med trasigt glasparti

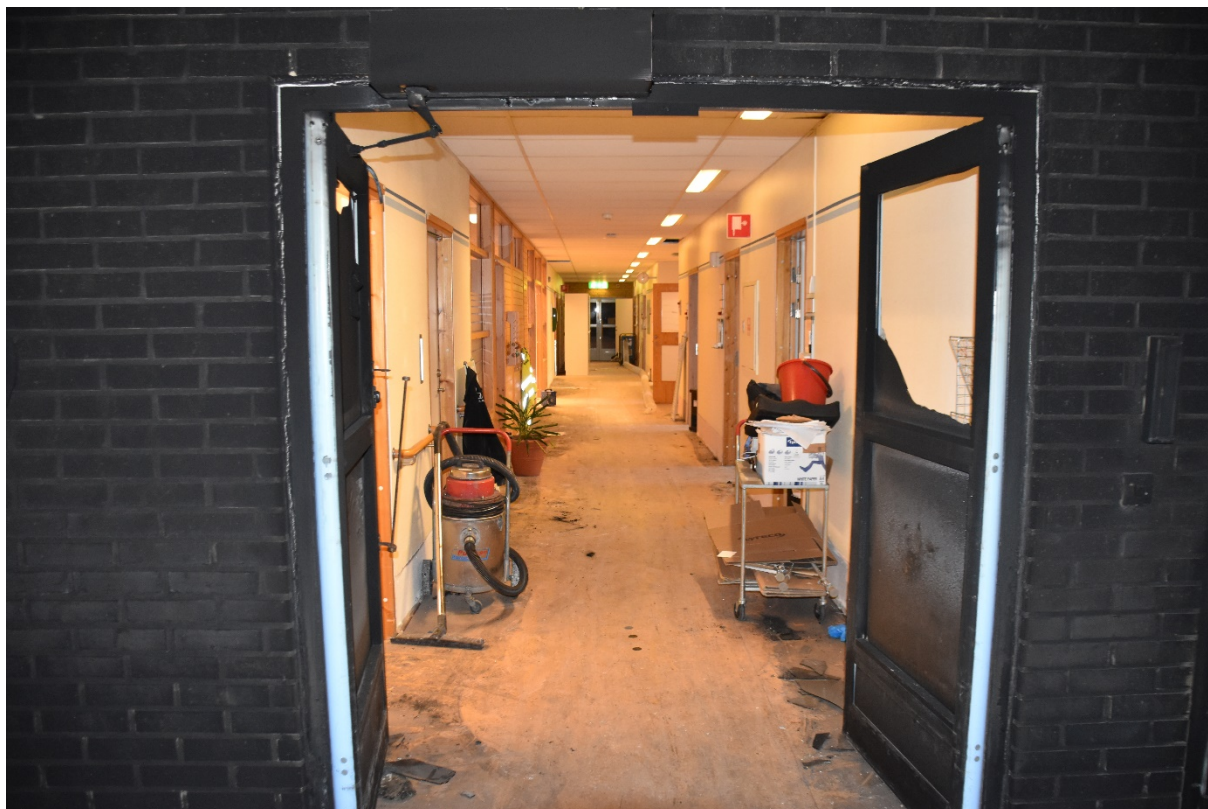
Figur 24. Dörr mellan korridor K2 och rehabavdelningen, glaset i den högra dörrhalvan har förstörts ytterligare av räddningstjänstens rökdykare.

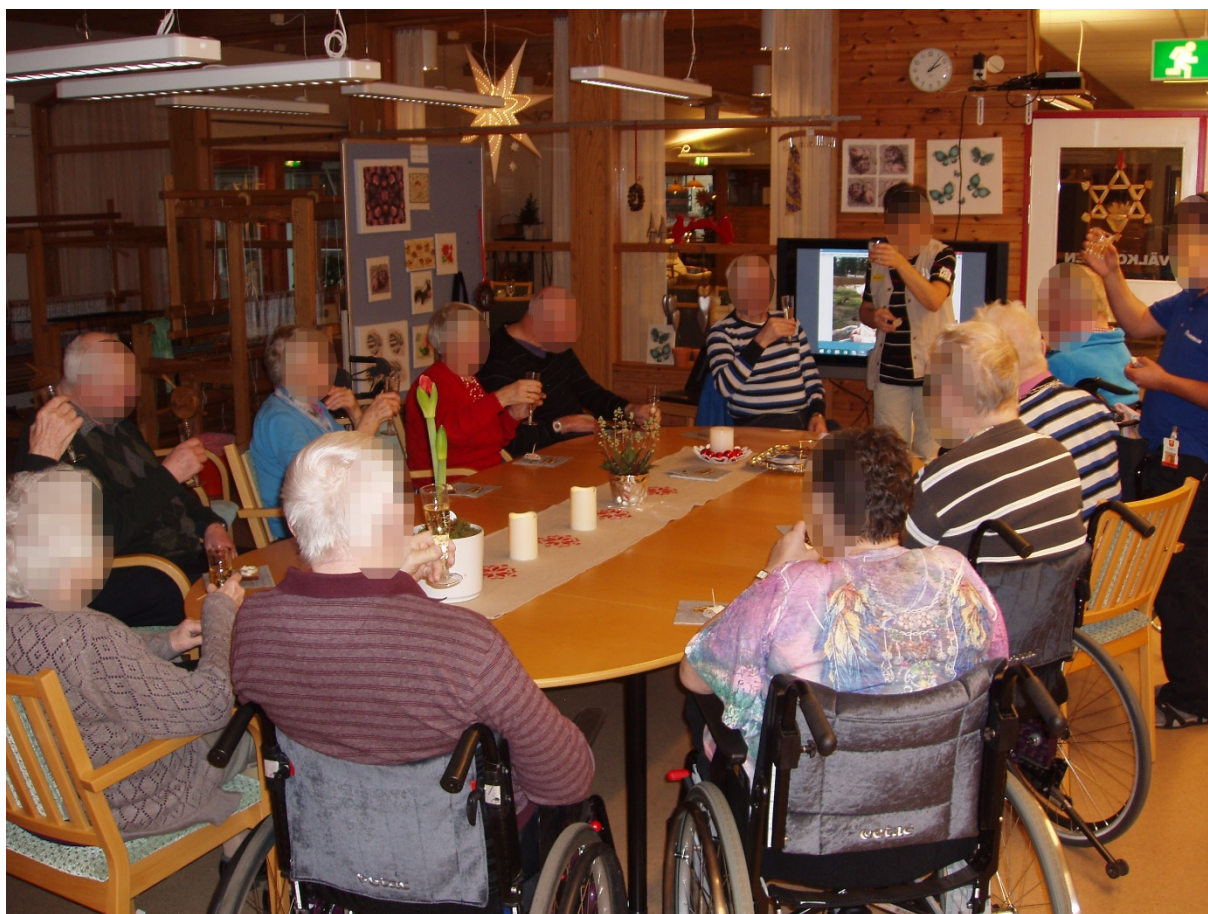
Med stöd av protokoll från den årliga brandskyddskontrollen och den egna platsundersökningen kan konstateras att dessa tillkomna brandceller aldrig har utgjort några brandceller i praktiken. Skiljevägg mellan dagverksamhetens lokaler och café är befintlig från 1978 och utgörs av en reglad trävägg, med stora oklassade glaspartier. Väggen bedöms inte vara tät ovan undertaket. Även dörrar i den påstådda brandcellsgränsen bedöms vara oklassade originaldörrar från byggnationen 1978. I Figur 25 nedan visas en bild på skiljeväggen i dagverksamhetens lokaler.

Figur 25. Bild tagen inifrån vävsalen, med skiljevägg mot cafédelen i bakgrunden. Foto: Tibro kommun, daglig verksamhet

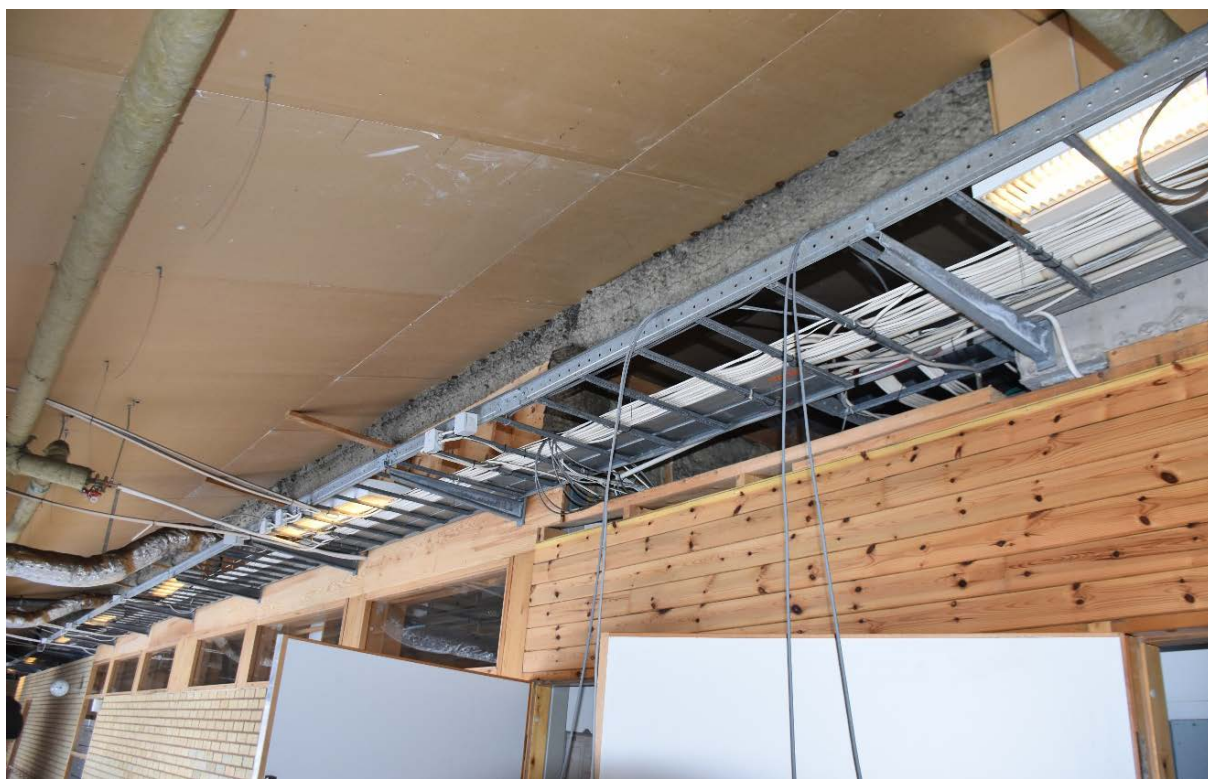
Den påstådda brandcellsgränsen runt rehabavdelningen har också den varit original från 1978. Delar av väggkonstruktionen liknar den från vävsalsdelen, med träpanel och oklassade glaspartier, och ingen del av väggkonstruktionen ansluter mot yttertak. Se Figur 26-Figur 27 nedan.

Figur 26. Vägg mellan rehabavdelning och korridor K4, nedpendlat undertak är bortplockat.

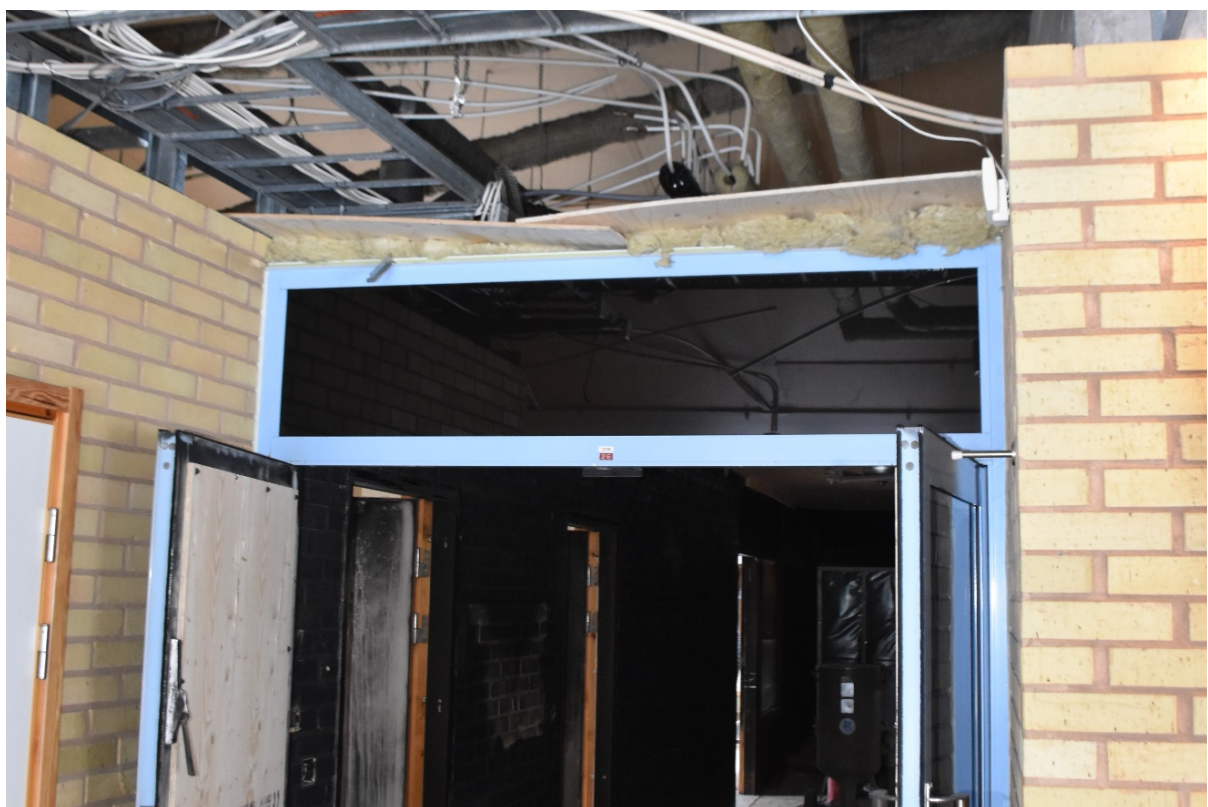
Figur 27. Dörr mellan korridor K4 och K8, oklassad dörr och öppet ovan undertak.

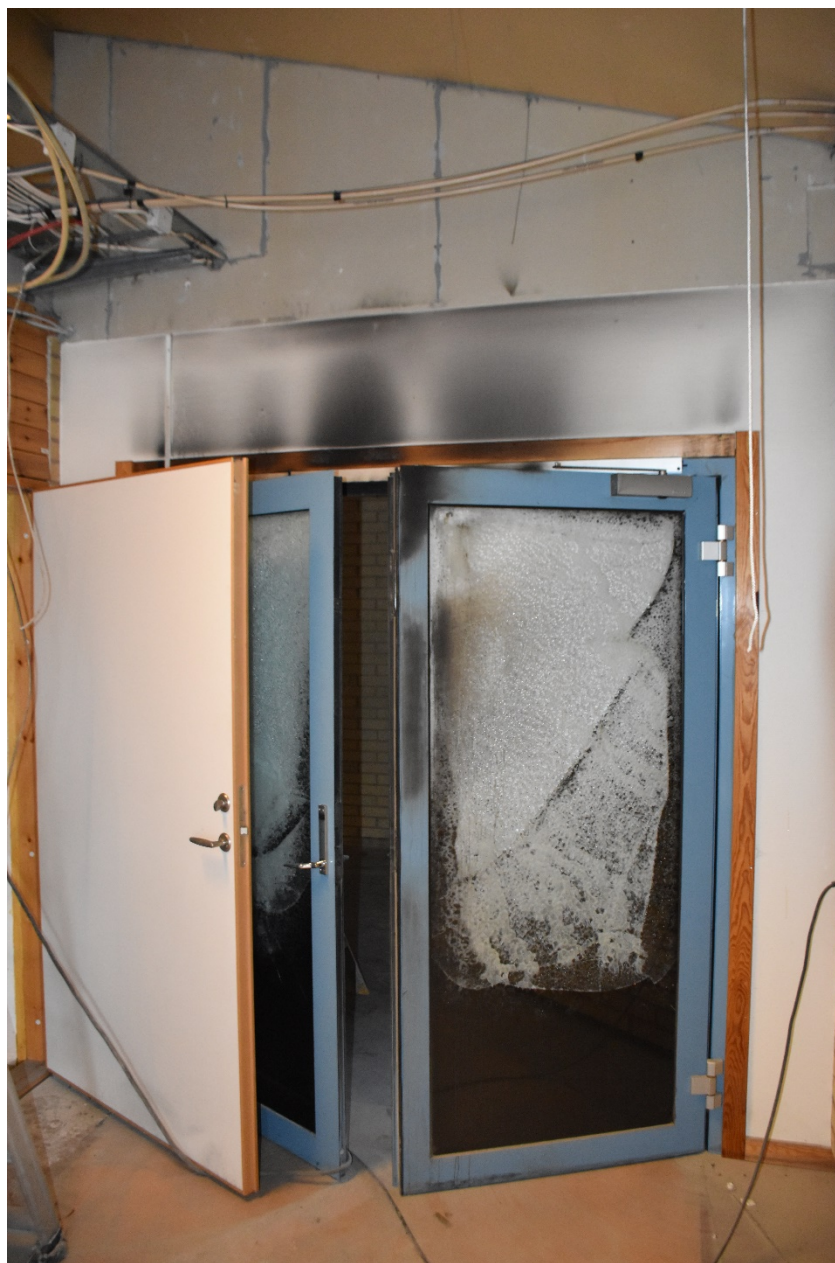
Dörr mellan korridor K4 och K2 håller brandteknisk klass A 60-C och konstruktionen kring dörren bedöms vara utförd i lägst brandteknisk klass EI 30. Denna dörr redovisas inte på ritningar från något tidigare byggärende, det är därmed oklart när den installerades. Se Figur 28 nedan.

Figur 28. Branddörr mellan korridor K4 och K2.

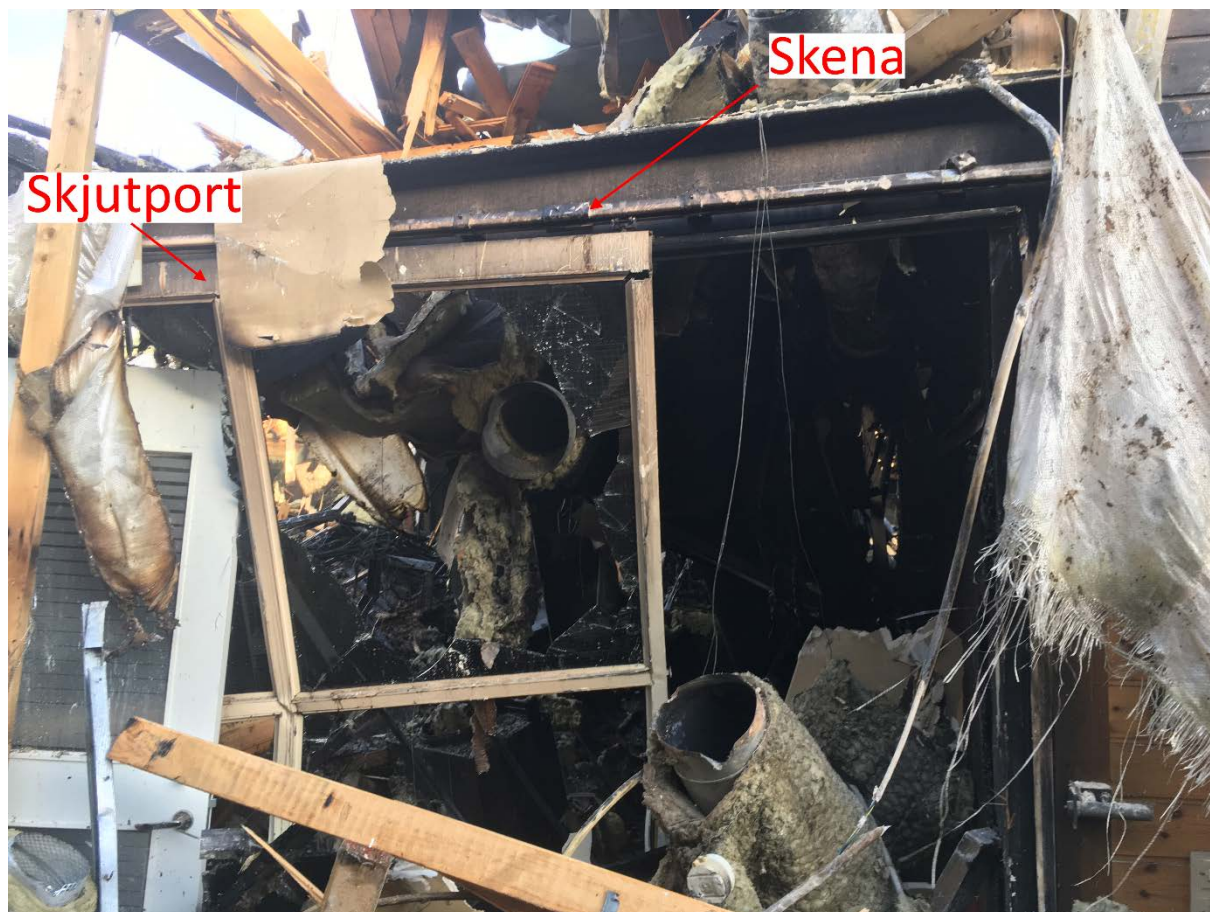
Skjutport som var placerad i brandcellsgräns mellan entréhallen och äldrecentrum på Snickaren 30 bedöms ha varit utförd i brandteknisk klass B 30. Skjutporten var upphängd på magnet som stänger porten vid brandlarm. Denna port har troligtvis inte varit helt stängd vid branden. Nattpersonalen från Fredsgatan 36 har i intervjuer sagt att de inte behövde öppna skjutporten när passerade under SOS-samtalet. Den står även halvt öppen vid

brandplatsundersökningen, portens läge kan dock ha ändrats när byggnadsdelen intill revs, för att skapa en begränsningslinje mot Snickaren 30, se Figur 29 nedan.

Figur 29. Bild som visar skjutporten, som efter branden står öppen.

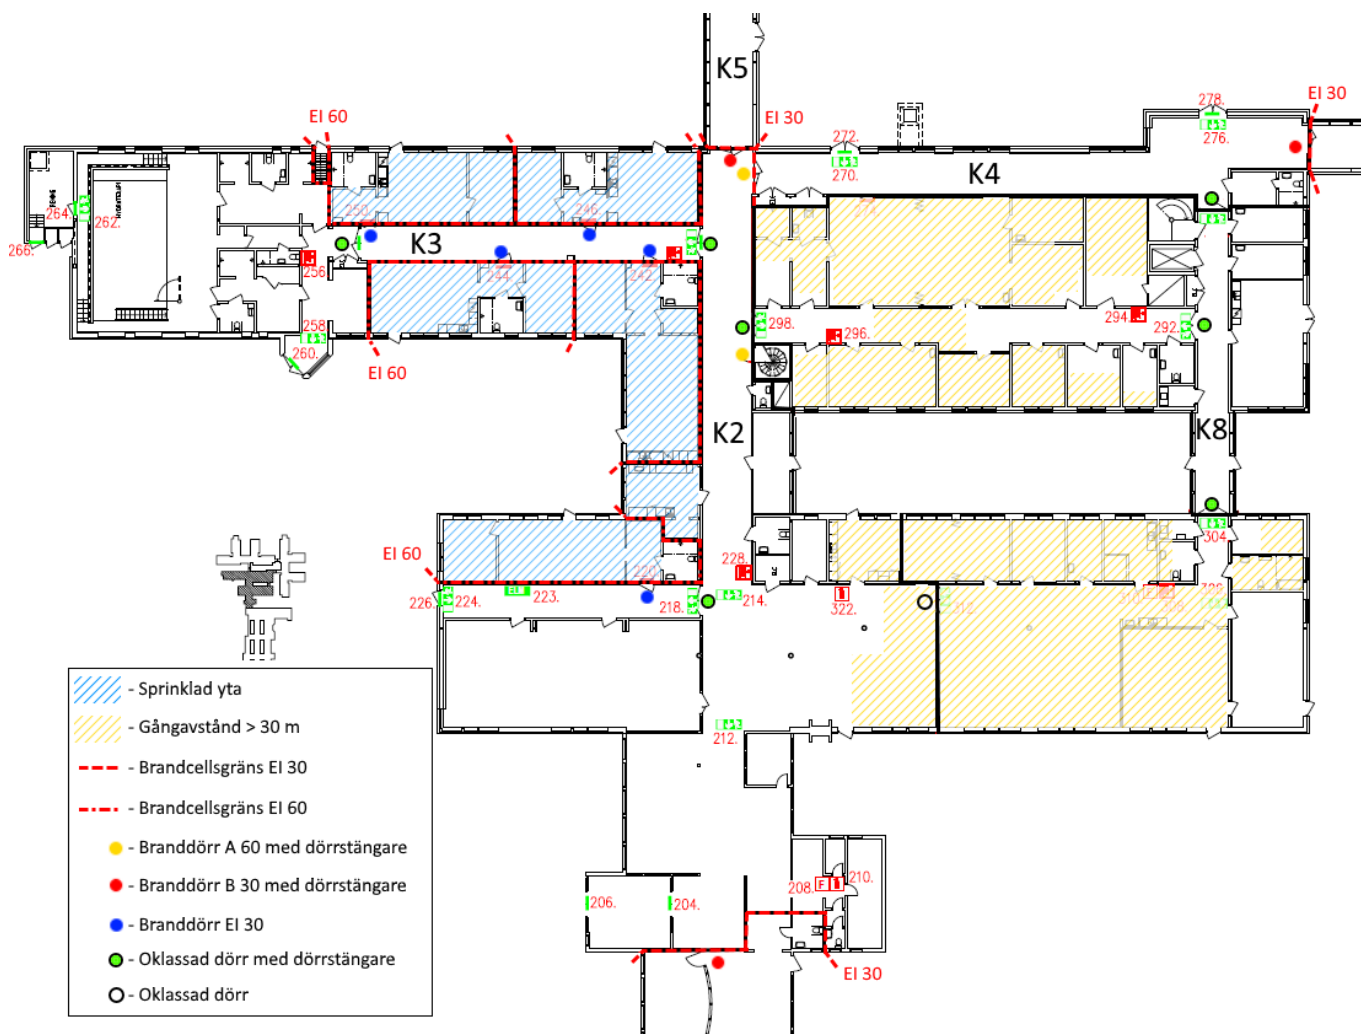
För att förstå hur brandskyddet var utformat, vid tiden för branden, har information från samtliga bygglov vägts samman med protokoll från SBA-kontroller samt resultatet av den egna platsundersökningen. I Figur 30 nedan presenteras den sammanvägda bedömningen av hur byggnadsdelens brandskydd var utformat i praktiken. Att så många oklassade dörrar försetts med dörrstängare, och i vissa fall även var uppställda på magnet, bedöms bero till viss del på egen ambition och till viss del på att de förutsattes vara branddörrar. Lokaler med gångavstånd som överstiger 30 meter markeras i skissen.

Figur 30. Byggnadstekniskt brandskydd i byggnadsdelen med dagverksamhet, rehab och trygghetsboende. Källa: SBA-ritning

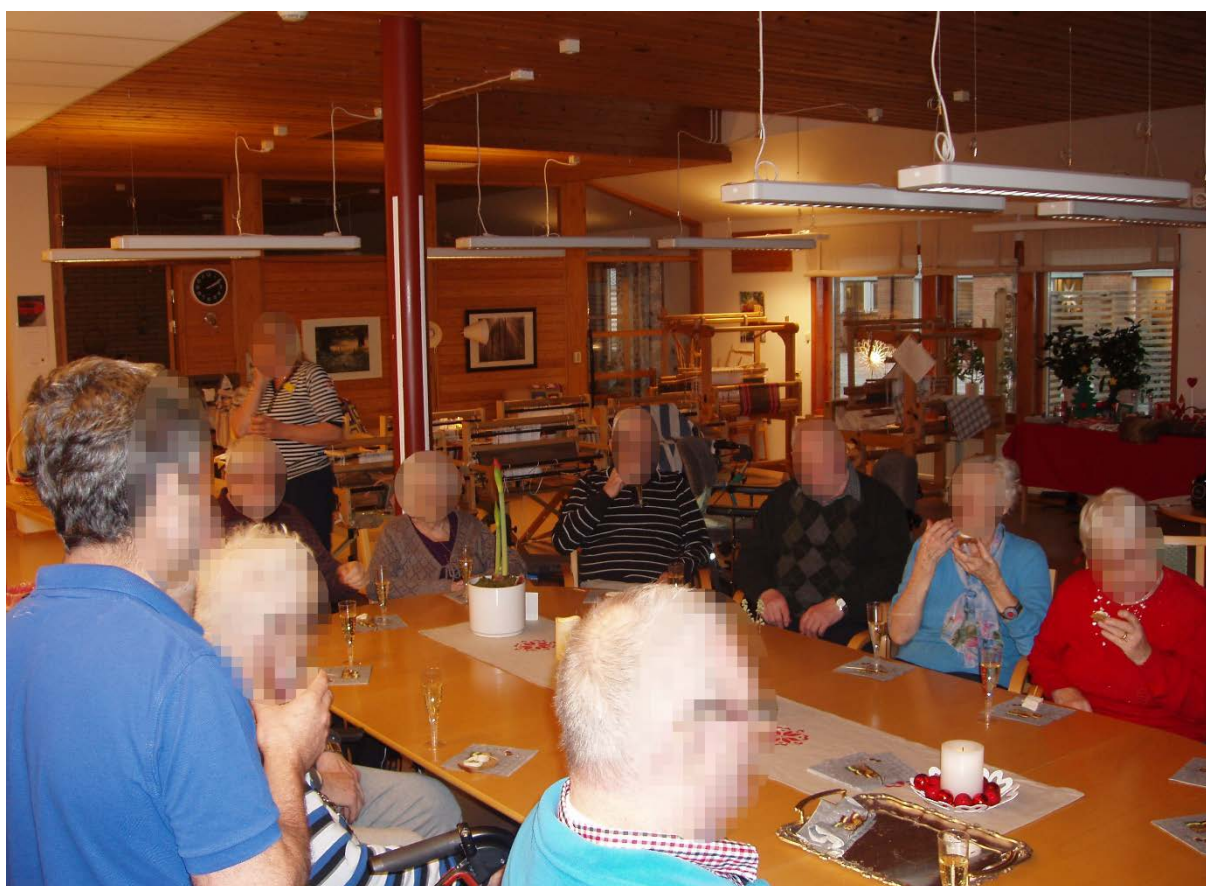
På dagverksamhetens lokaler ställs idag högre krav på ytskikt i både väggar och tak, samt att lokalen behöver utföras som en egen brandcell, på grund av att den tillhör en annan verksamhetsklass än intilliggande lokaler. Alternativt kan övrig verksamhet utformas med samma skydds nivå som dagverksamheten. Dagverksamhetens lokaler hade innan branden stora delar ytskikt i oskyddat trä på både väggar och i tak, se Figur 31 nedan.

Figur 31. Bild tagen i dagverksamhetens lokaler, som visar tak och innervägg med träpanel. Foto: Tibro kommun, daglig verksamhet

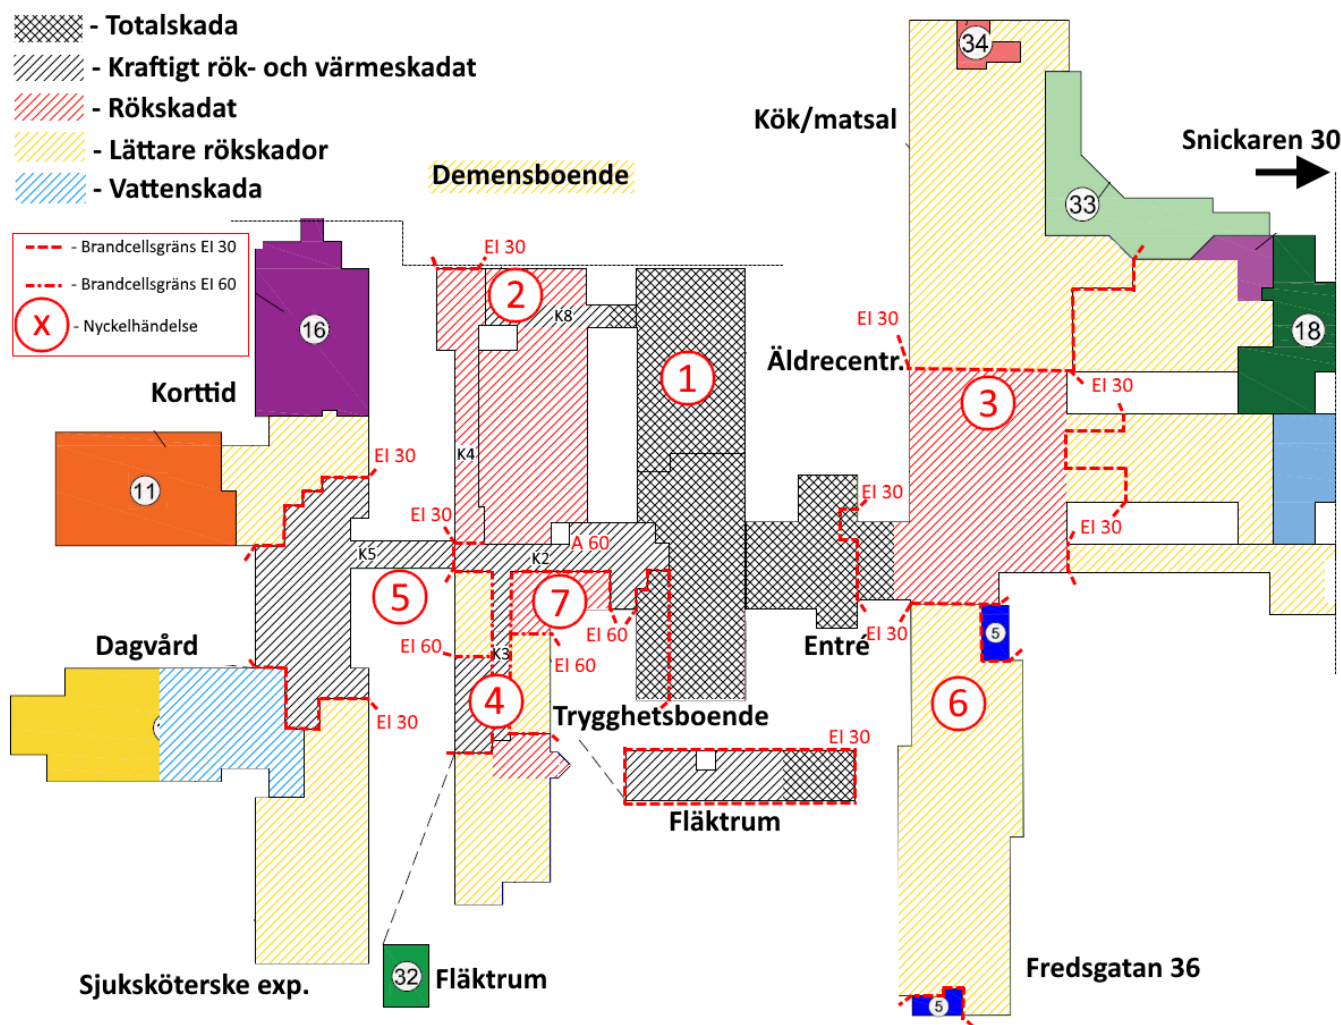
Figur 32. Faktiska brand- och rökskador med markerade brandcellsgränser samt numrerung av nyckelhändelser i förloppet. Källa: orienteringsritning brandlarm

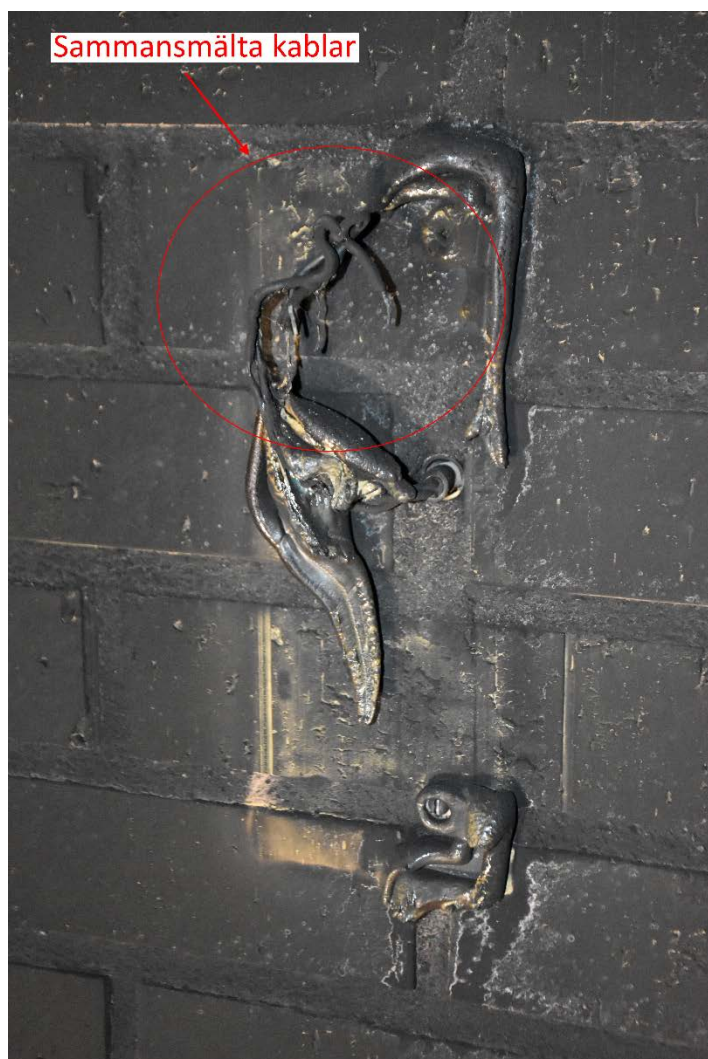
En möjlig orsak till att dörren öppnas är att den elektriska öppningsknappen, av typen armbågskontakt, i korridor K2 har smält och skapat en kortslutning. Vid en kortslutning av armbågskontakten kan dörren ha öppnat sig, och sedan inte stängts igen på grund av att närvarosensorerna reagerat på röken, och därmed inte stänger dörrbladen. Det är i så fall möjligt att det vänstra dörrbladet har stått öppet under en längre period och därmed blivit kraftigare sotat. Armbågskontakten visas i Figur 35 nedan.

Figur 35. Armbågskontakt i korridor K2, kablar har smält samman till följd av de höga temperaturerna

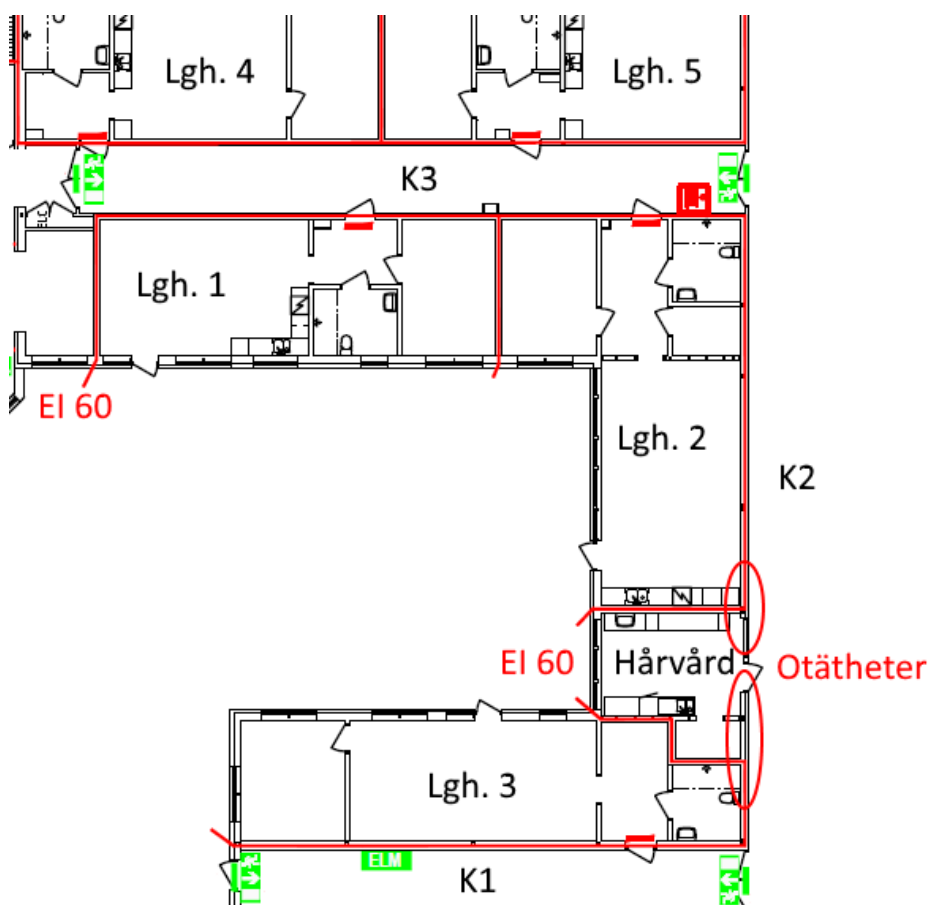
Lägenhet 2, med brandcellsgräns mot korridor K2, var rökfylld när räddningstjänsten tog sig in. Vilket innebär att rökspridning har skett förbi brandcellsgränsen in till lägenheten. Vid platsundersökningen kunde det konstateras att rökspridningen har skett via otätheter, ovan undertak i korridor K2, och vidare in i väggkonstruktionen. Väggkonstruktionen har rökfyllets och rök har pressats ut under golvlister, längs väggen som ansluter mot korridor K2 och mot hårvårdsrummet, se Figur 36-Figur 41 nedan.

Figur 36. Ritning som visar de aktuella lägenheterna, med otätheter markerade. Källa: SBA-ritning

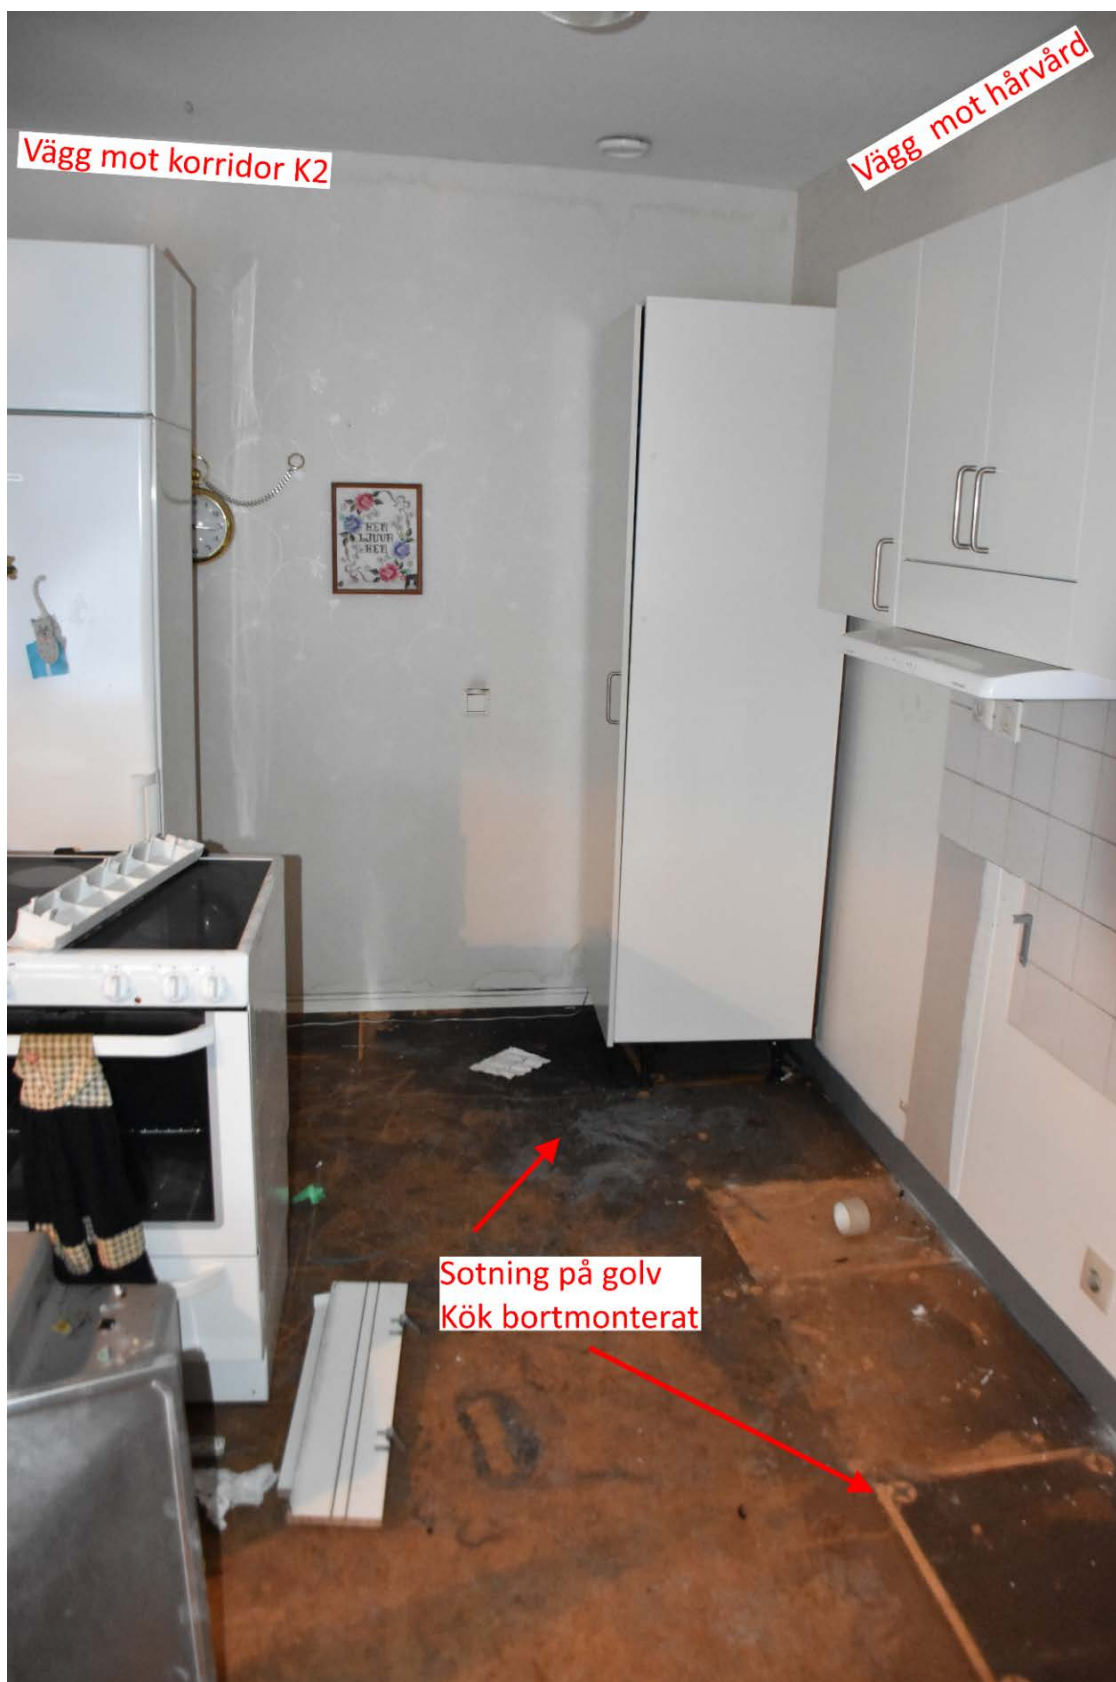
Figur 37. Foto från lägenhet som visar sotning på golvet samt under skåpsstommar till köket

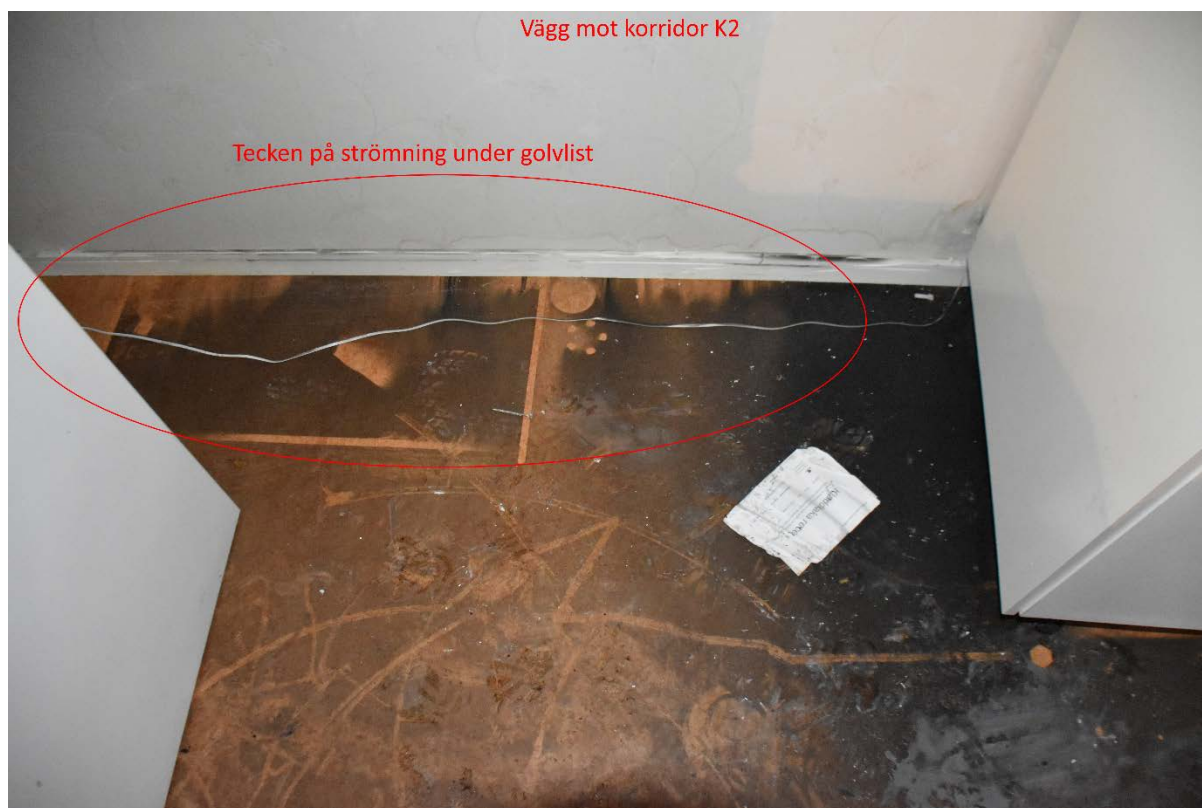
Figur 38. Bild som visar sotning på golv och tecken på att brandgaser strömmat under golvlister.
