## Brand i äldreboende

Allégården, Tibro

2018-01-26

**OLYCKSUNDERSÖKNING** 0 (80)

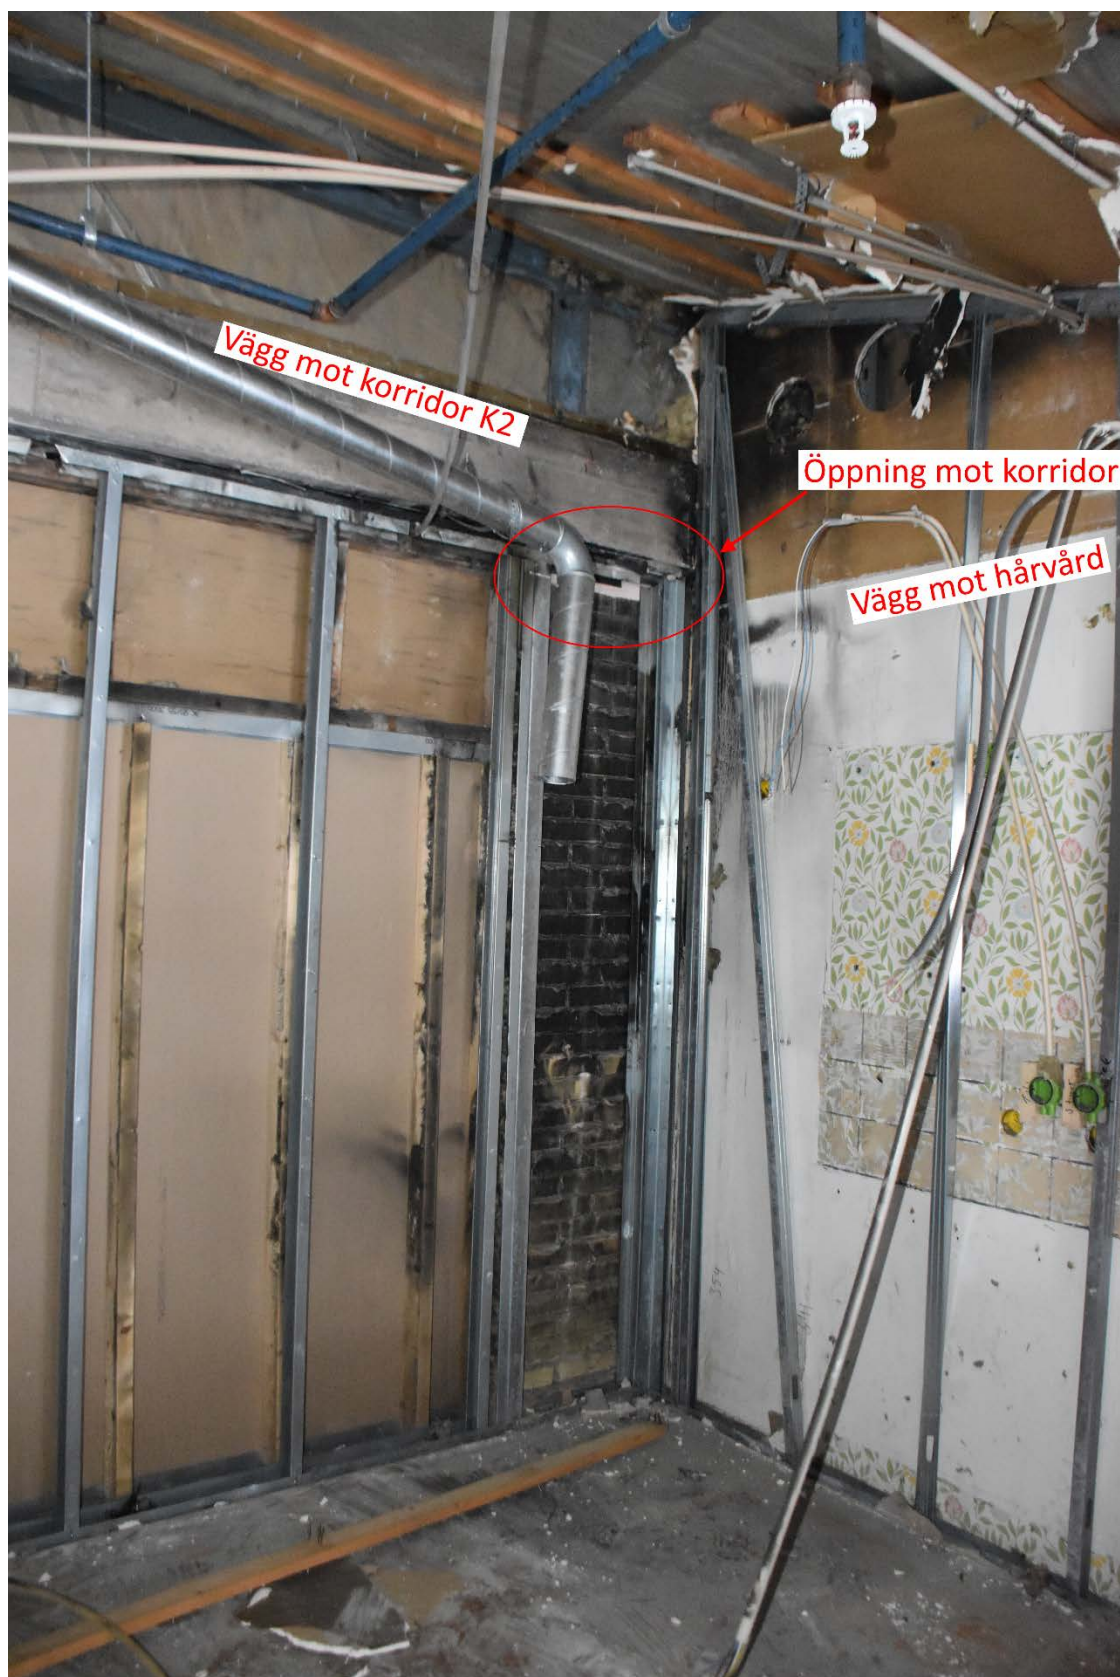
Figur 39. Bild som visar otäthet mot korridor K2, sotning i väggkonstruktionen tyder på rökfylld

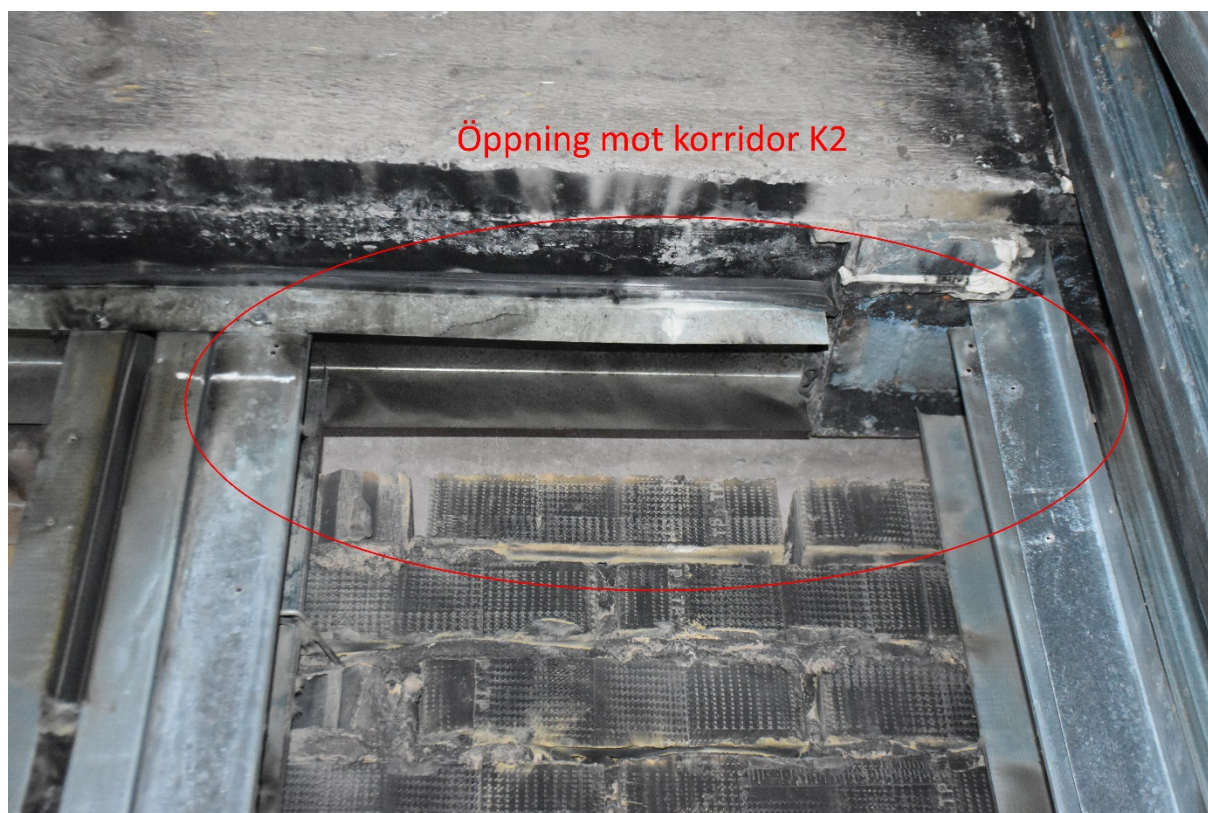
Figur 40. Bild som visar öppningen mot korridor K2, bild tagen inifrån lägenheten

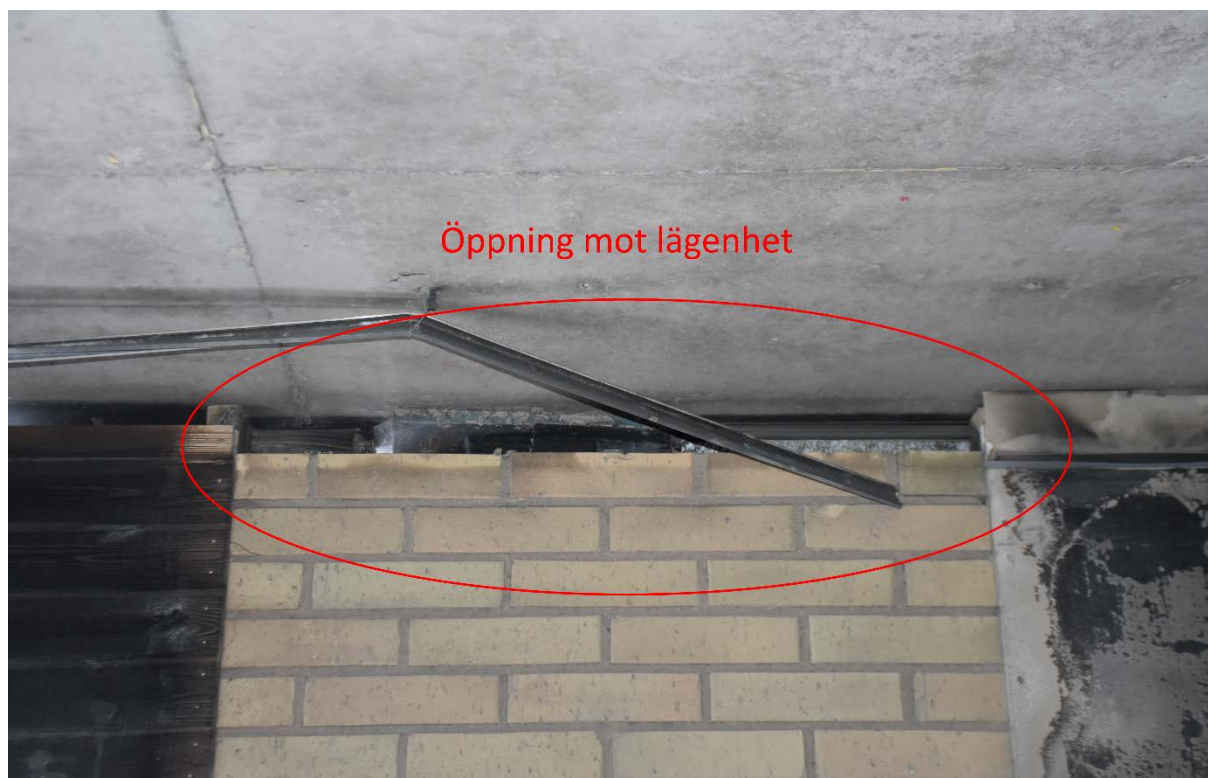
Figur 41. Bild som visar öppning mot lägenhet, bild tagen från korridor K2

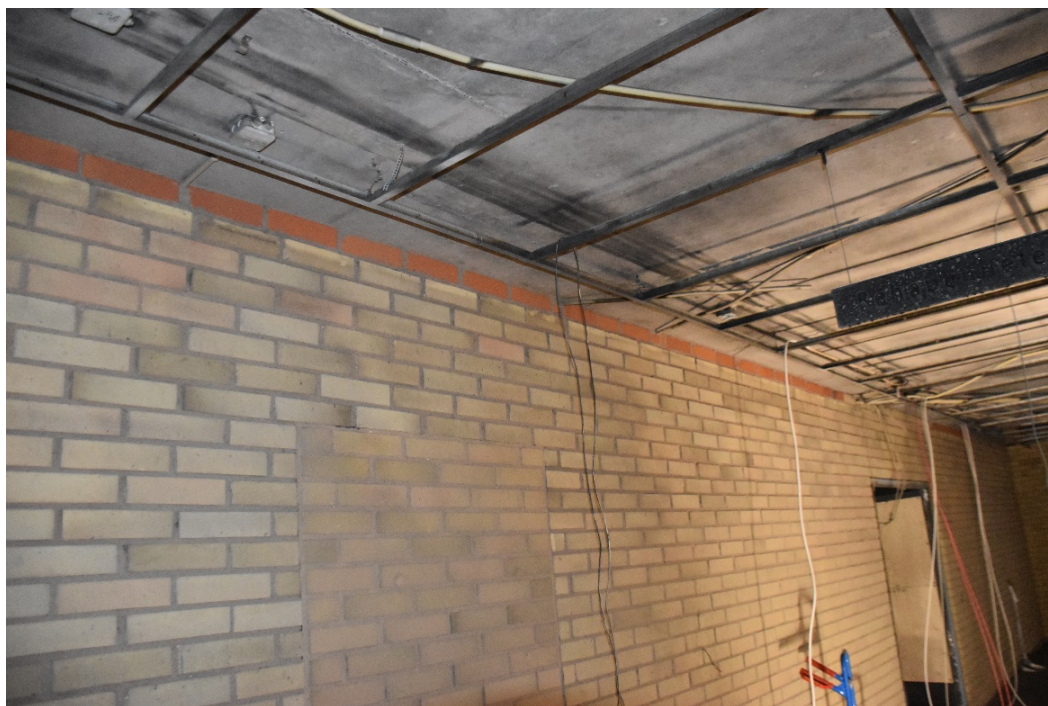
Öppningen in mot lägenheten har inte varit helt öppen, vid tiden för branden. Stenullsstavar har placerats mellan den murade tegelväggen och betongplattan, som fläktrummet står på. Längs övriga delar av brandcellsgränsen i korridoren har mellanrummet istället murats igen, se Figur 42-Figur 43 nedan.

Figur 42. Delar av brandcellsgräns i korridor K2, som murats mot betongplatta

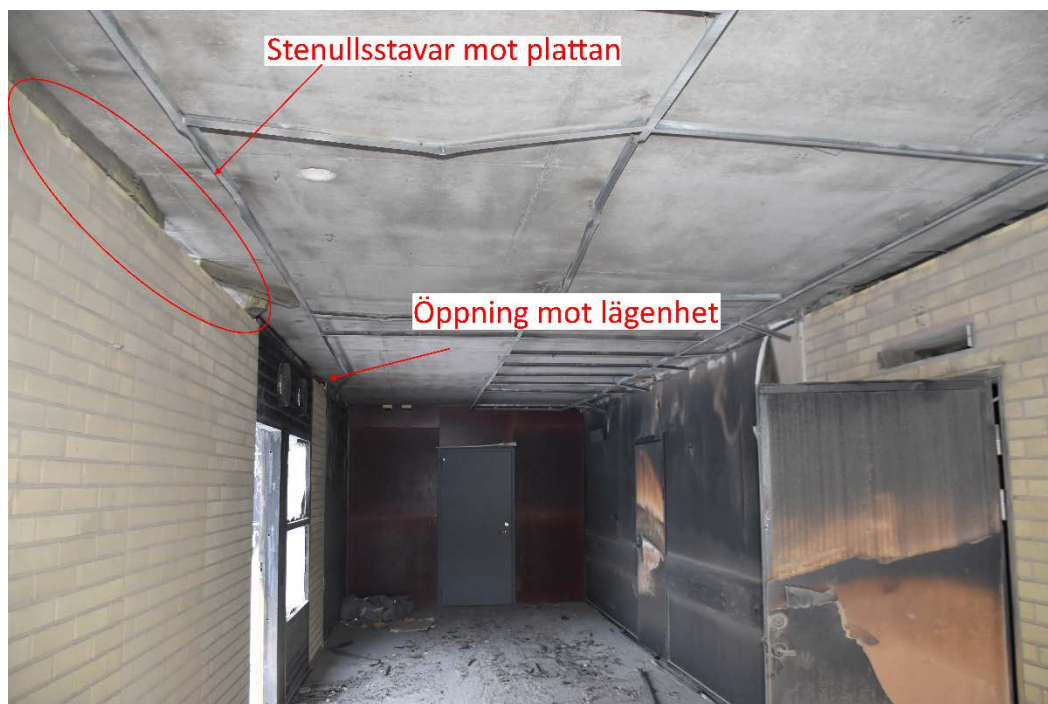
Figur 43. Visar korridor K2 med öppning mot lägenhet och tätning med stenullsstavar
