## Brand i storkök

Restaurangkedja i centrala Skövde

2023-11-22

Uppdrag: Undersökning av brandorsak och olycksförlopp

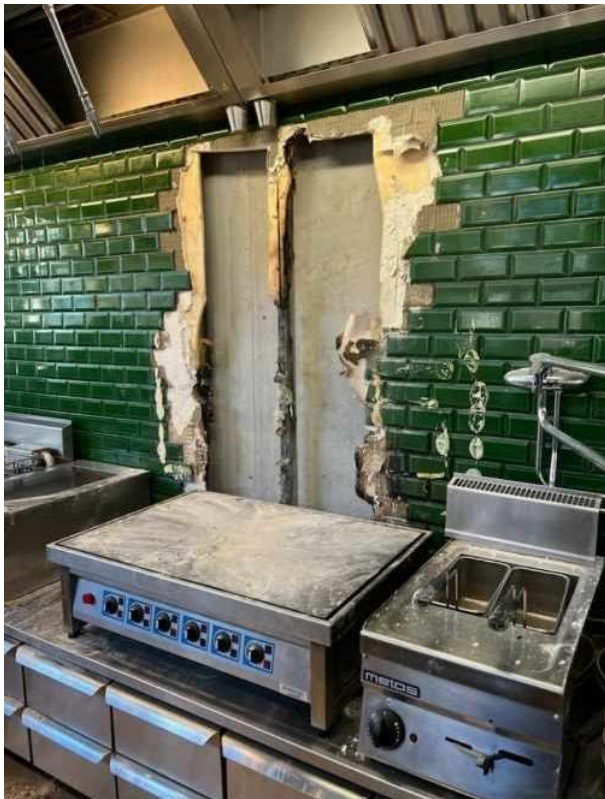
Spisen från branden i Norrköping är av samma modell som den i Skövde och det är denna spis som använts vid temperaturmätningar hos tillverkaren, se kap 4.2. Exakt uppbyggnad av väggen är inte känd, men vad som kan ses är att det, precis som i Skövde, finns en träregel direkt bakom spisen, se figur 1.

Figur 1. Brandutsatt vägg i samma restaurangkedjas lokaler i Norrköping 2022. Foto taget av verksamheten.

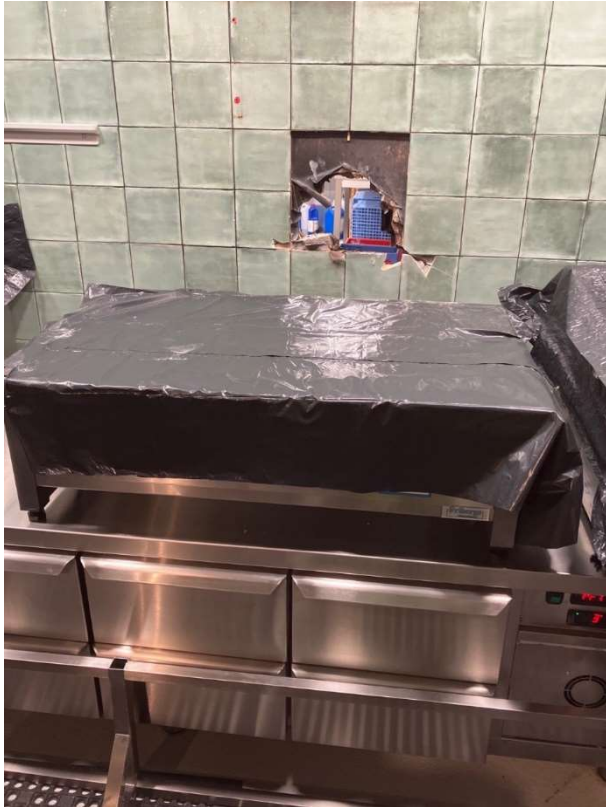
Branden uppstod i en innervägg bakom spisen i köket och på andra sidan väggen finns restaurangens diskrum, se figur 3.

Figur 3. Foto taget under insatsen från köket. Spisen är övertäckt med plast.

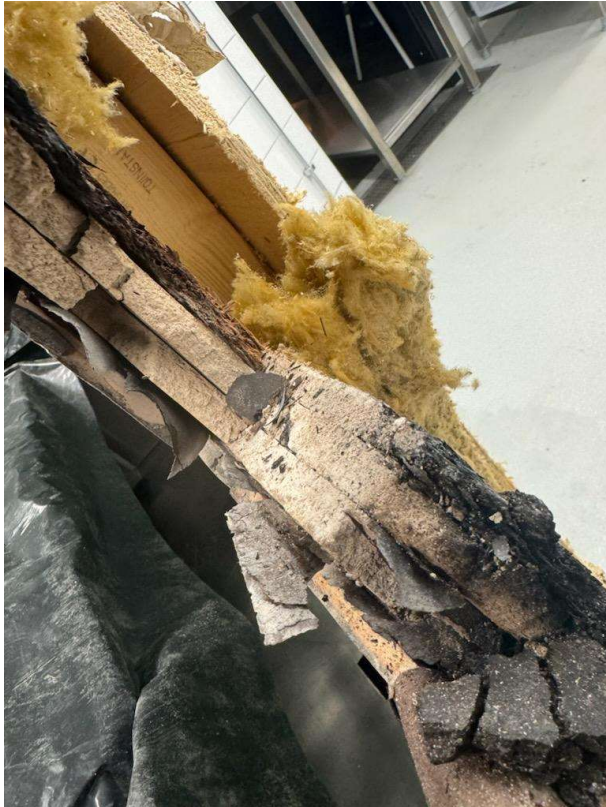
Gipsskivorna är skruvade i OSB-skivan och/eller i träreglarna. Figur 5 visar väggens uppbyggnad.

Figur 5. Foto där vägghkonstruktionen framgår, taget av hantverkare under brandkvällen.

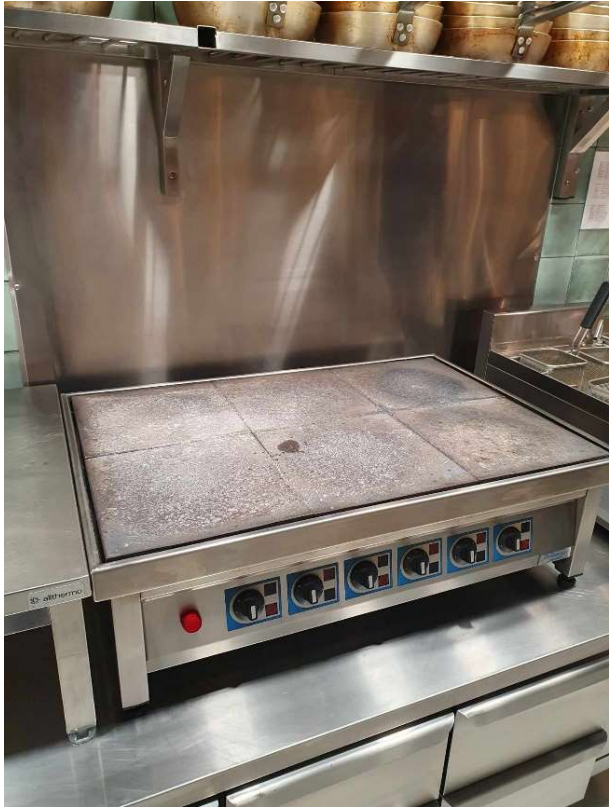
Figur 7. Köket efter branden.

Efter branden var en brandkonsult på plats och skrev ett brandtekniskt utlåtande där det framgår hur väggen tillfälligt ska återuppbyggas för att verksamheten ska kunna bedrivas. Bland annat ska brännbart material i väggen bakom spisen tas bort och tre lager minerit sätts upp. Detta genomförs samt att en plåt sätts upp, se figur 7.

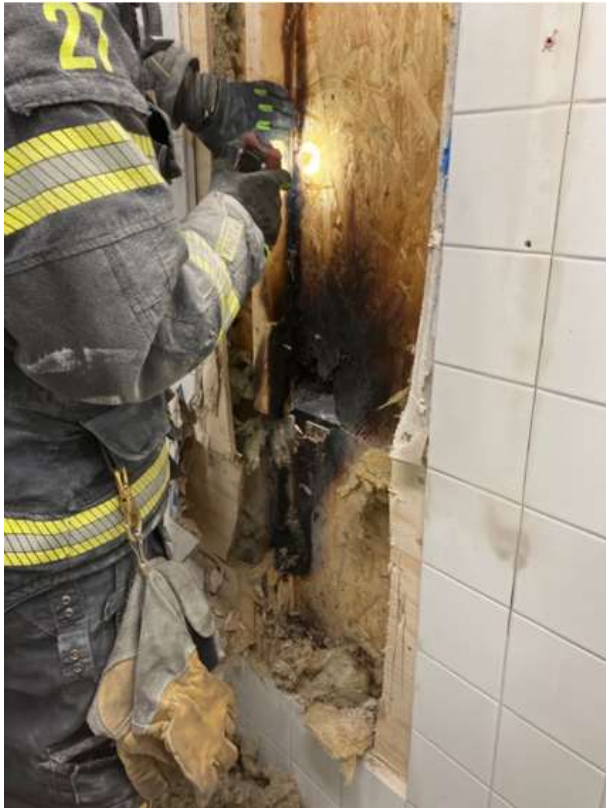
Inga personskador har uppstått i samband med händelsen. Ett mindre område bakom spisen brandskadades, se figur 8. Röken i lokalen kunde ventileras ut samma kväll.

*Figur 8. Brandskador i väggen sett från diskrummet.*

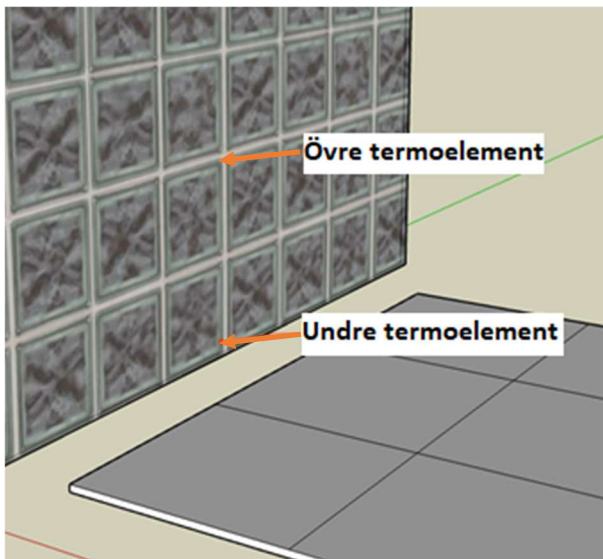
Figur 9. Skiss som visar mätpunkter vid spisen.

Vid första mätningen var spisen placerad med ett säkerhetsavstånd på 10 cm från väggen, vilket gav maximala temperaturer på 67°C vid spiskanten och 87 längre upp på väggen. Spisen flyttades sedan intill väggen och temperaturerna blev då 99 respektive 134°C. Mätningar gjordes under cirka 90 sekunder.

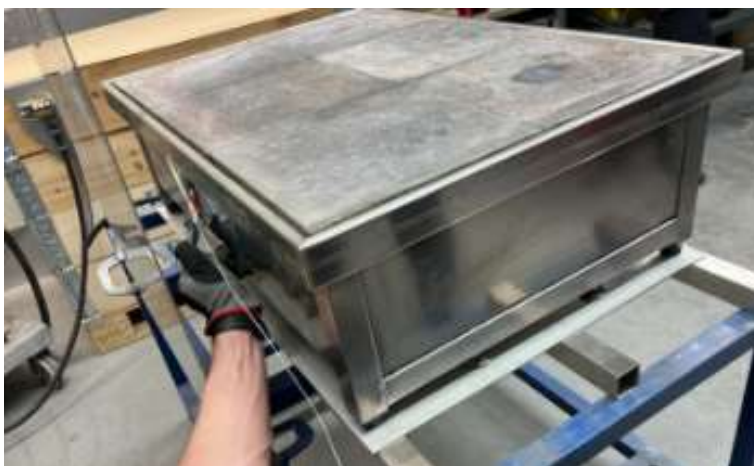
Temperaturen mättes med hjälp av räddningstjänstens värmekamera som används vid rökdykning samt med termoelement. Mätningarna visar att spisplattorna som mest kommer upp i en temperatur på cirka 500°C. Mätningar gjordes även på baksidan av sargen, se figur 11. Maximala temperaturen som uppmättes var 196°C. Motsvarande mätning gjordes på framsidan av spisen, där temperaturen mättes till maximalt 201°C.

*Figur 11. Temperaturmätning på baksidan av spissargen.*

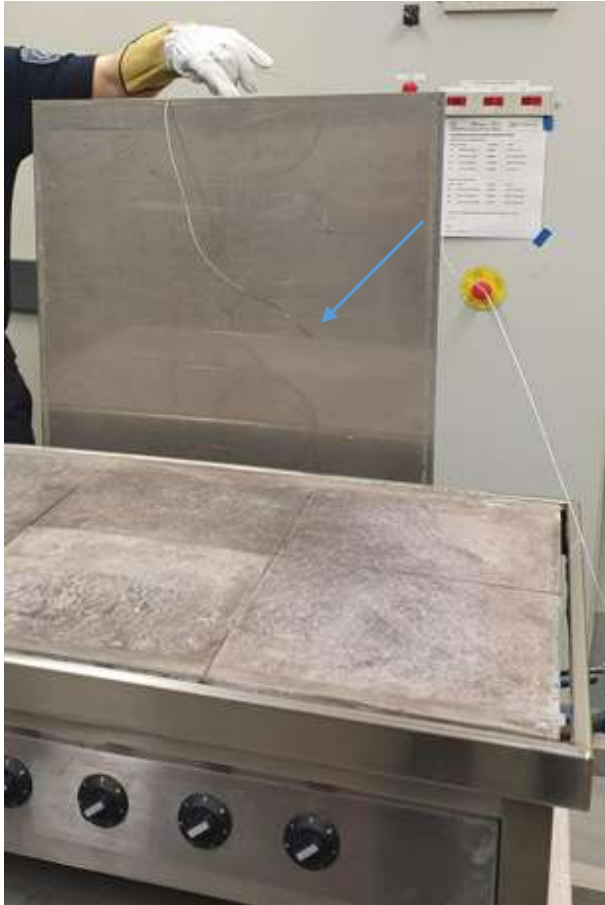
Vid mätningar av lufttemperaturen vid plåten, se figur 12, visade ett skyddsavstånd på 10 cm att lufttemperaturen inte nådde över 80°C, medan lufttemperaturen var cirka 130°C när spisen stod dikt an mot väggen.

Figur 12. Temperaturmätning vid plåten bakom spisen.

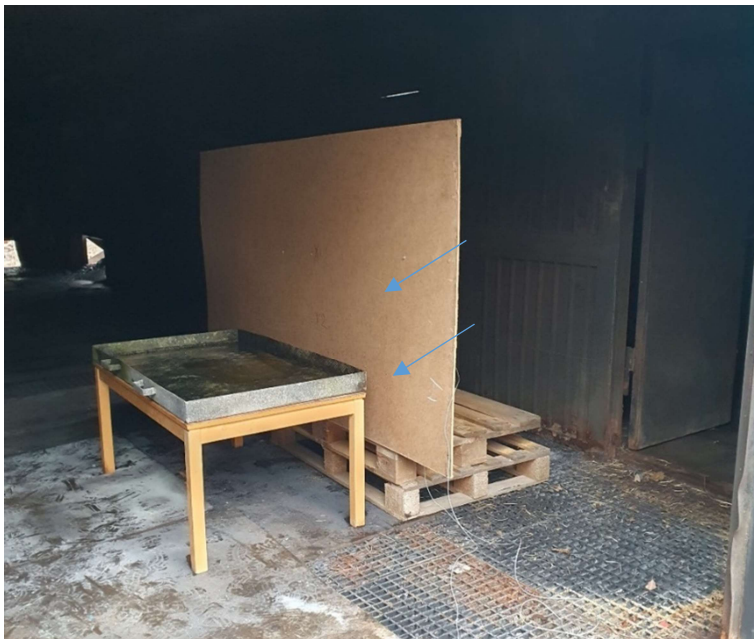
Figur 15. Försöksuppställning vid brandförsök.

Vid försöket ställdes ett kärl med etanol framför en träskiva. Hål gjordes så att termoelement, markerade i figur 15, kunde sättas på två ställen i väggen.

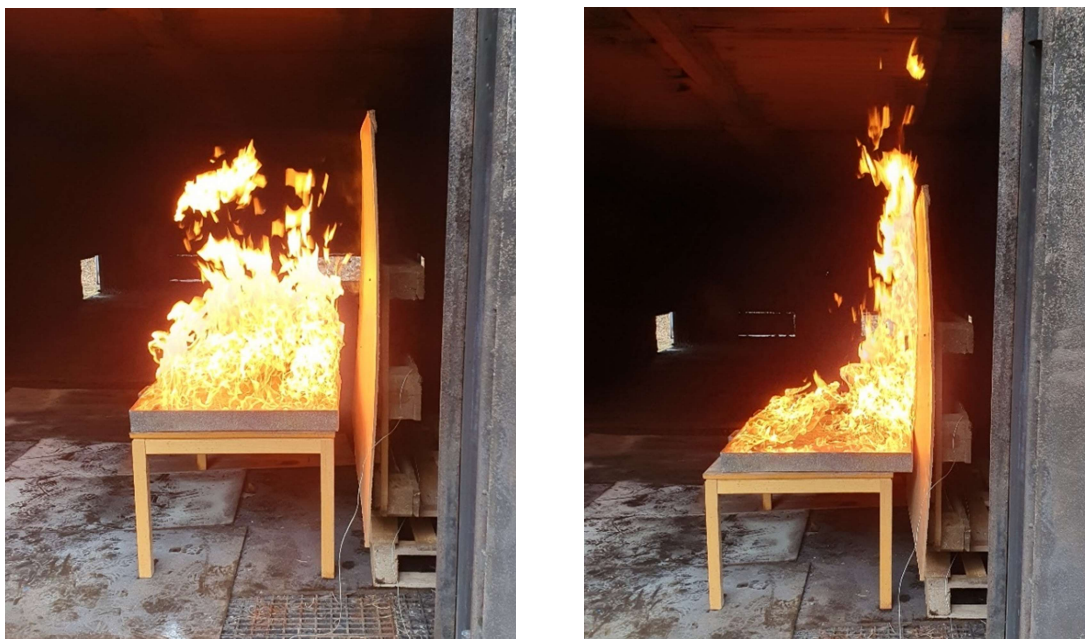
Figur 16. Säkerhetsavstånd mellan kärl och vägg tv. och dikt an mot vägg t.h.

Brandförsöken visar att avståndet till väggen spelar en stor roll för hur mycket av konvektionsvärmen som kan ledas in i väggen. I bilden till vänster ses att lågorna ej vidrör väggen medan i den högra bilden så går lågorna dikt an väggen. Då lågorna vidrör väggen kan värmen från luftströmmen ledas in i väggen och därmed orsaka en högre temperatur. Detta beror på att det skapas ett undertryck i utkanten av luftströmmen som gör att den dras in mot väggen då den är tillräckligt nära. Med ett avstånd möjliggörs också ett luftflöde med kallare luft mellan väggen och den varma luftströmmen som också bidrar till att kyla väggen. En förutsättning för denna luftström är att spisen inte står direkt på golvet utan att luft finns under spisen.

När ett säkerhetsavstånd användes vid försöken uppmättes maximal temperatur på 209°C på det övre termoelementet och 108 på det undre. Utan säkerhetsavstånd var motsvarande siffror 675 och 970°C. Att temperaturen skiljer sig så mycket är naturligt då lågorna når väggen i försöket utan avstånd.

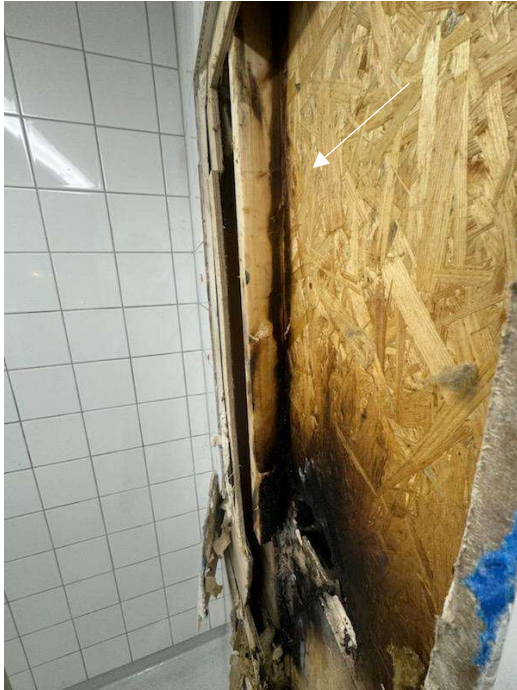
Figur 17. Brandutsatt vägg där kolad regel syns. Bild tagen av hantverkare, från diskrummet.

Att väggen försetts med ett extra lager gips, i syfte att förhindra brands uppkomst, tros inte ha haft någon större effekt då ledning av värme troligen skett i skruv rakt genom gipsskivorna in i brännbart material. Har spisen varit placerad dikt an mot väggen har även ledning skett direkt från sargen som har en temperatur på nästan 200°C.
