RÄDDNINGSTJÄNSTEN
ÖSTRA SKARABORG

OLYCKSUNDERSÖKNING

Antänt gasmoln efter läckage från gasdriven sopbil

2018-10-22

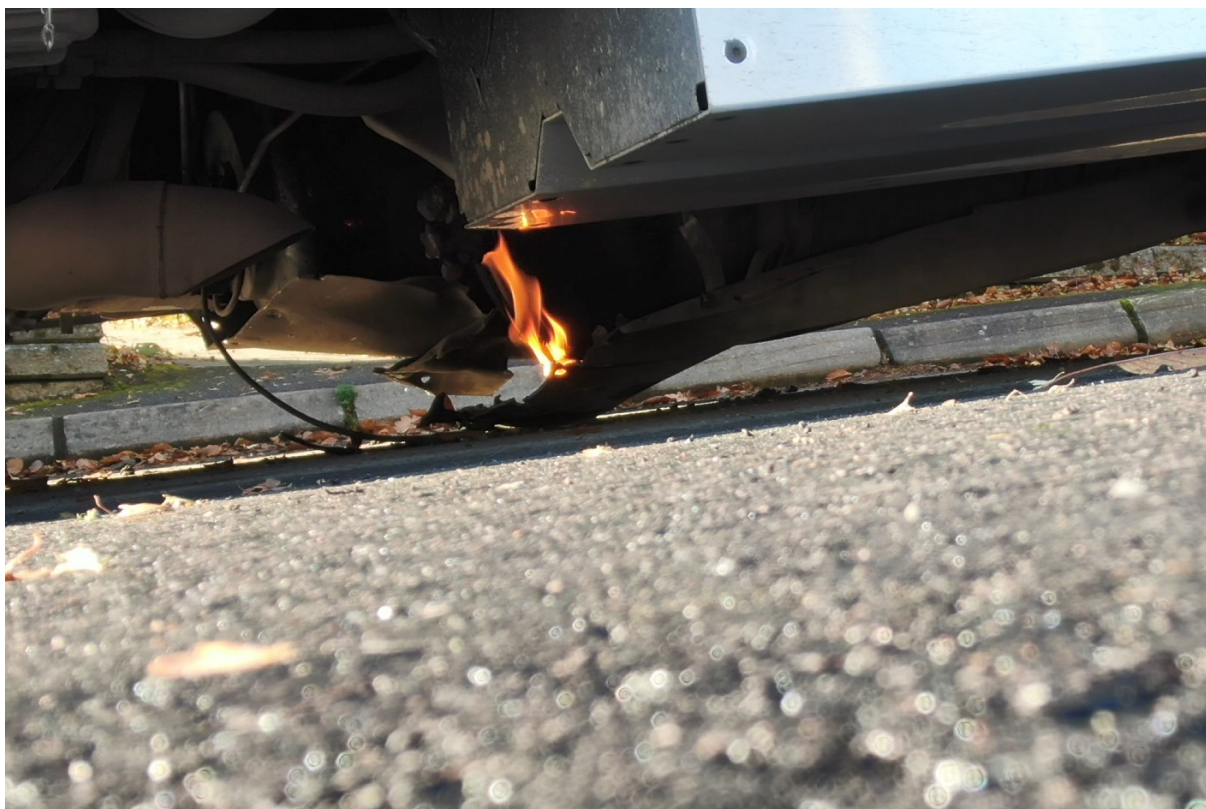
Räddningstjänsten får larm 09:54:44 och anländer till platsen 10:06:02. Räddningstjänsten gör en kontroll av fordonet och kan konstatera att det finns ett hål i ett av fordonets gastankar och att det brinner under fordonet i relativt liten omfattning. Branden släcks och fordonet kontrolleras ytterligare för att säkerställa att inga ytterligare risker föreligger. Det går ej att identifiera något pågående läckage av gas från fordonet och inga andra risker bedöms föreligga. Därefter avslutas räddningsinsatsen 10:44. I samband med avslutet informeras fordonsägaren om riskerna med fordonet i samband med bärgning.

Figur 1. Bild på hur branden såg ut vid räddningstjänstens framkomst.

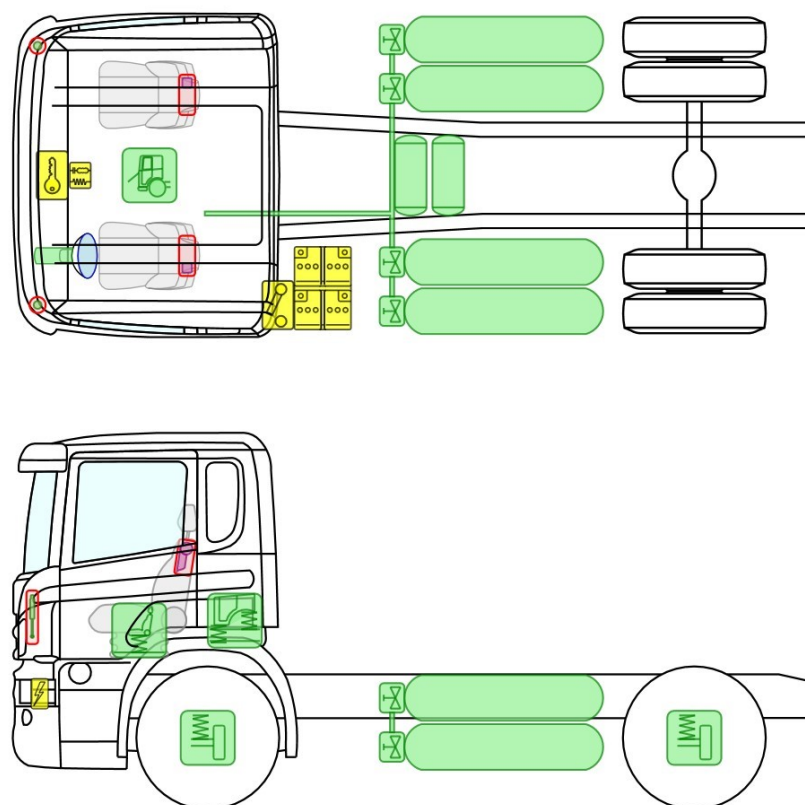
Fordonets bränslesystem består av 8 kompositflaskor monterade på sidorna ungefär mitt på fordonet (4 på varje sida). Flaskorna fylls vid tankning till ett maximalt tryck av 200 bar. Runt gasflaskpaketen på respektive sida sitter en skyddskapsling bestående av aluminiumplåtar med syfte att skydda flaskorna mot grus, sand, salt mm för att förhindra att flaskorna slits av sådant som kan stänka upp under körning. Plåtarna utgör ej något påkörningsskydd eller skydd mot

annat yttre fysiskt våld utan ska betraktas som ett "väderskydd" för att förhindra slitage av flaskorna. Placeringen framgår av figur 1 nedan. På flaskorna sitter säkerhetsventiler som dels ska förhindra att gas läcker ut vid händelse av skador på systemet och även tryckavlasta flaskorna vid upphettning eller brand.

Figur 2. Sprängskiss av fordonet med gasflaskornas placering.

Placeringen av flaskorna samt skyddet mot yttre våld bör ses över. Flaskorna kan lätt skadas vid exempelvis en dikeskörning. Placeringen innebär även att flaskorna är närmare exempelvis gång- och cykeltrafikanter än om de satt placerade på taket, vilket kan innebära en förhöjd risk för alvarliga konsekvenser av en olycka.

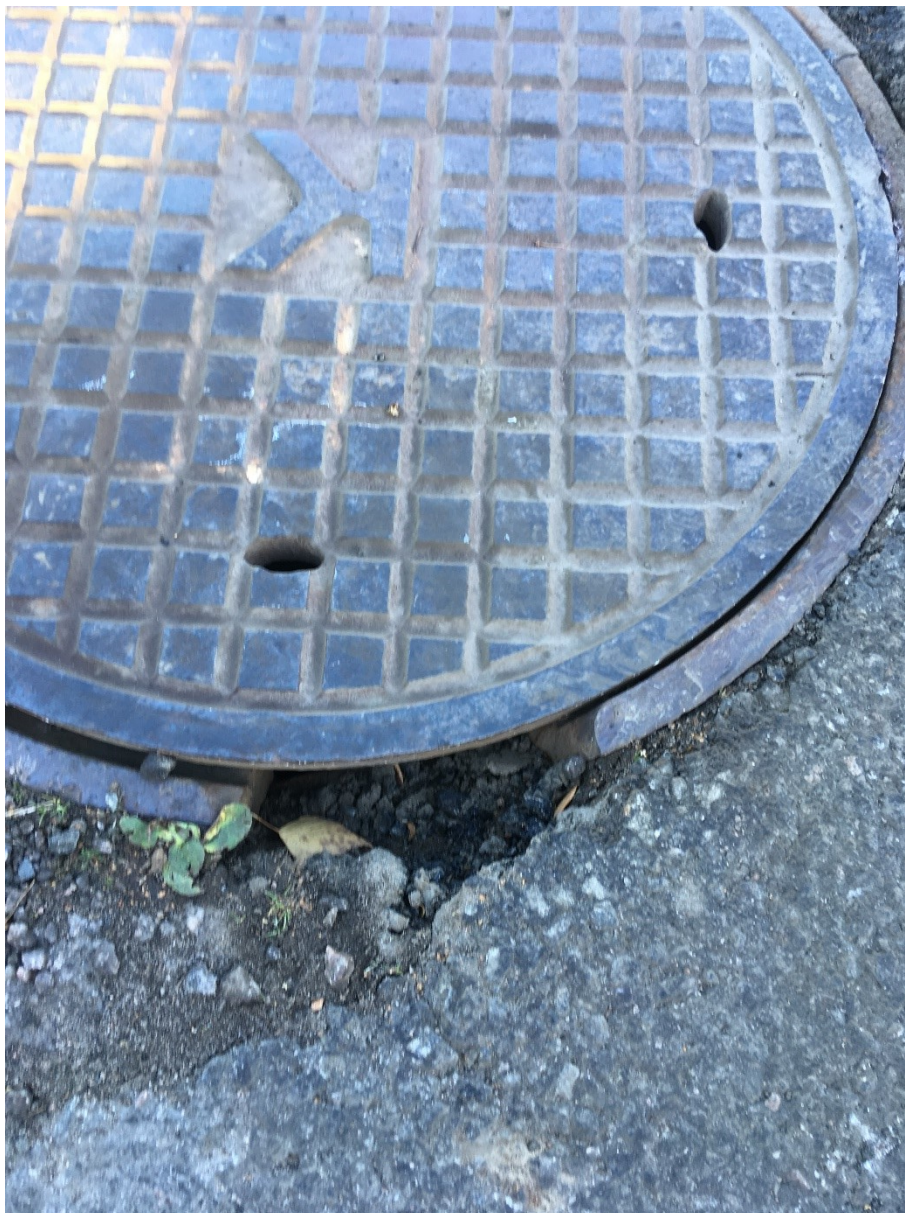
Olycksorsaken bedöms vara att brunnslocket har slått upp under fordonet i samband med att ett av däcken trycker på lockets kant när fordonet kör över det. Ringen i brunnen som finns runt locket, då det ligger på sin plats, är skadat. Skadan innebär att kanten på locket ej är skyddad vid påkörning och att det då kan resa sig då det blir ett högt tryck på den oskyddade delen av locket. När locket har rest upp har det slagit i under fordonet precis där gastankarna sitter. Kraften har då varit så stor att plåten som skyddar tankarna går sönder och en av gastankarna försvagats tillräckligt mycket för att rämna. Detta gör att den skadade tanken omedelbart töms på gas vilket ger upphov till det vita gasmolnet som chauffören uppfattar.

Figur 3. Bild på skador på brunnen som bedöms möjliggöra att locket har rest sig då fordonet kört över det. Bilden är tagen efter olyckan då locket lagts tillbaka på sin plats.

Olycksorsaken är skador på en brunn som gjort att brunnslocket kunnat resa sig vid påkörning samt gasflaskor som ej varit tillräckligt skyddade mot yttre våld för att motstå kraften från ett brunnslock.

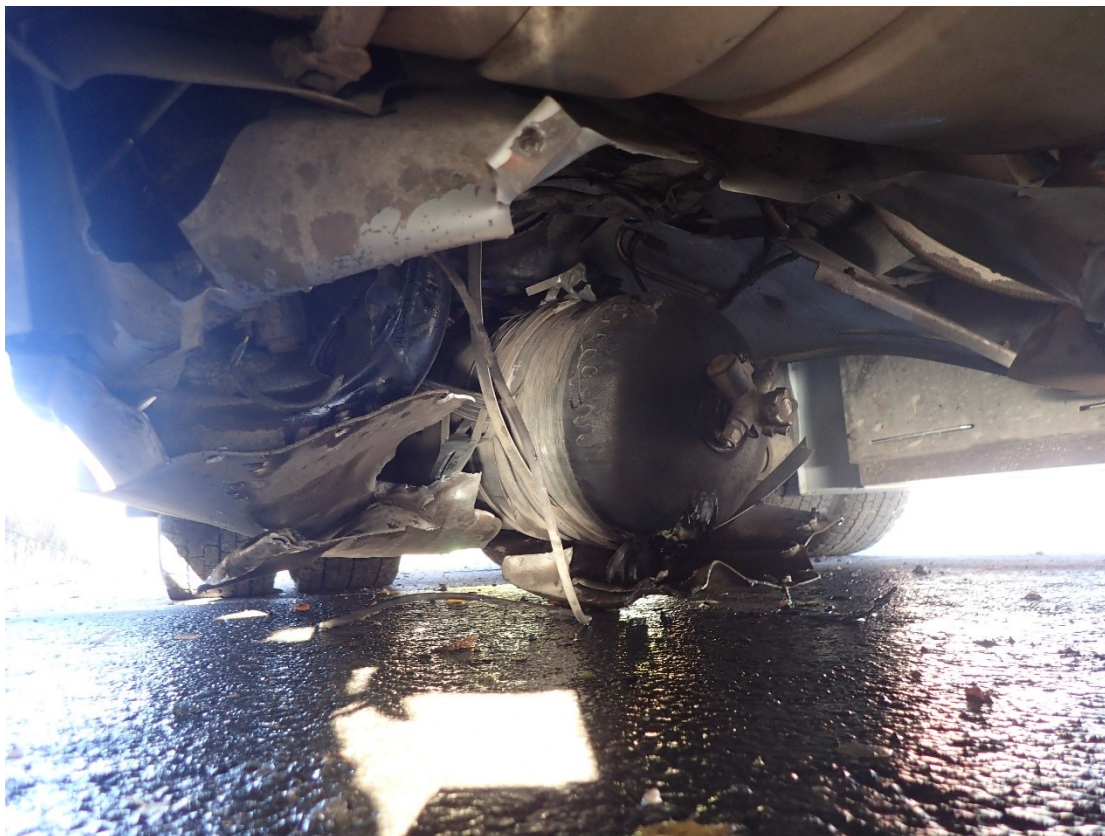
Skador har uppstått på fordonets gastankar på höger sida. En gasflaska är håll i och övriga tankar samt tankarnas upphängningsanordning och den skyddsplåt som finns runt tankarna är påverkade. Fordonets registrerings skylt har lossnat och hamnat ca 10 meter från fordonet i en villaträdgård.

Figur 4. Skador på gastanken samt skyddsplåten och upphängningsanordningen.

Fordonets gastankar sitter relativt oskyddade under fordonet. De skyddas endast av en tunnare plåt som endast utgör ett skydd mot grus och stänk för att förhindra förslitningsskador över tid. Plåten har ej skyddat gastankarna vid olyckan i tillräcklig omfattning för att förhindra ett gasläckage.

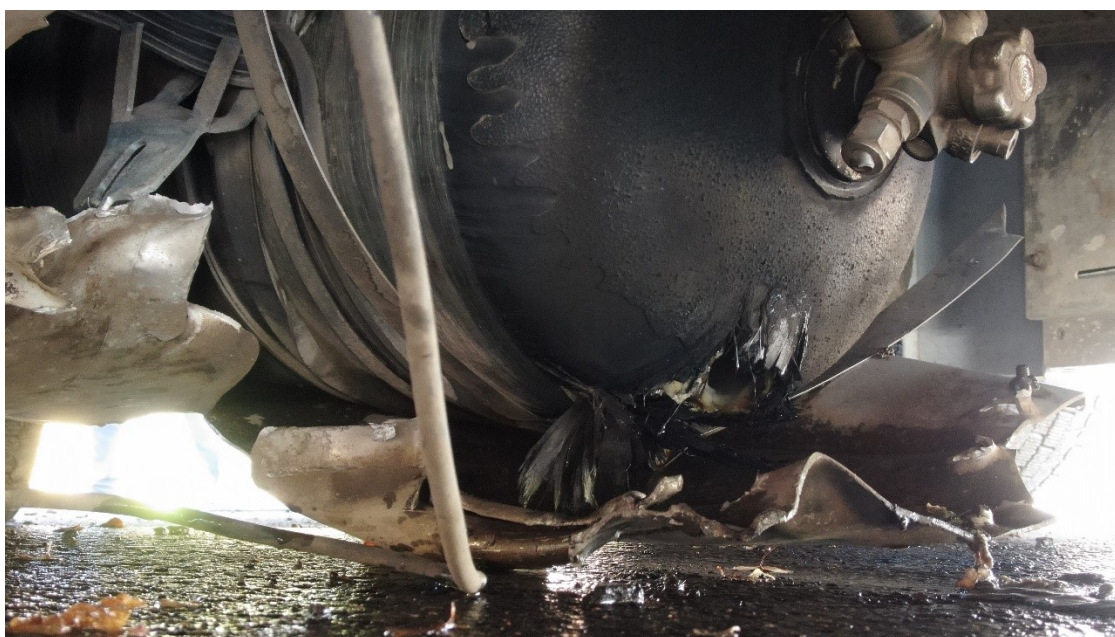
Figur 5. Närbild på gastankens skador.
