Trafikolycka med tankbil lastad med flytande metan (LNG/LBG)

Riksväg 44, Grästorps

2022-12-28 – 2022-12-30

Uppdrag: Utvärdering av räddningsinsats

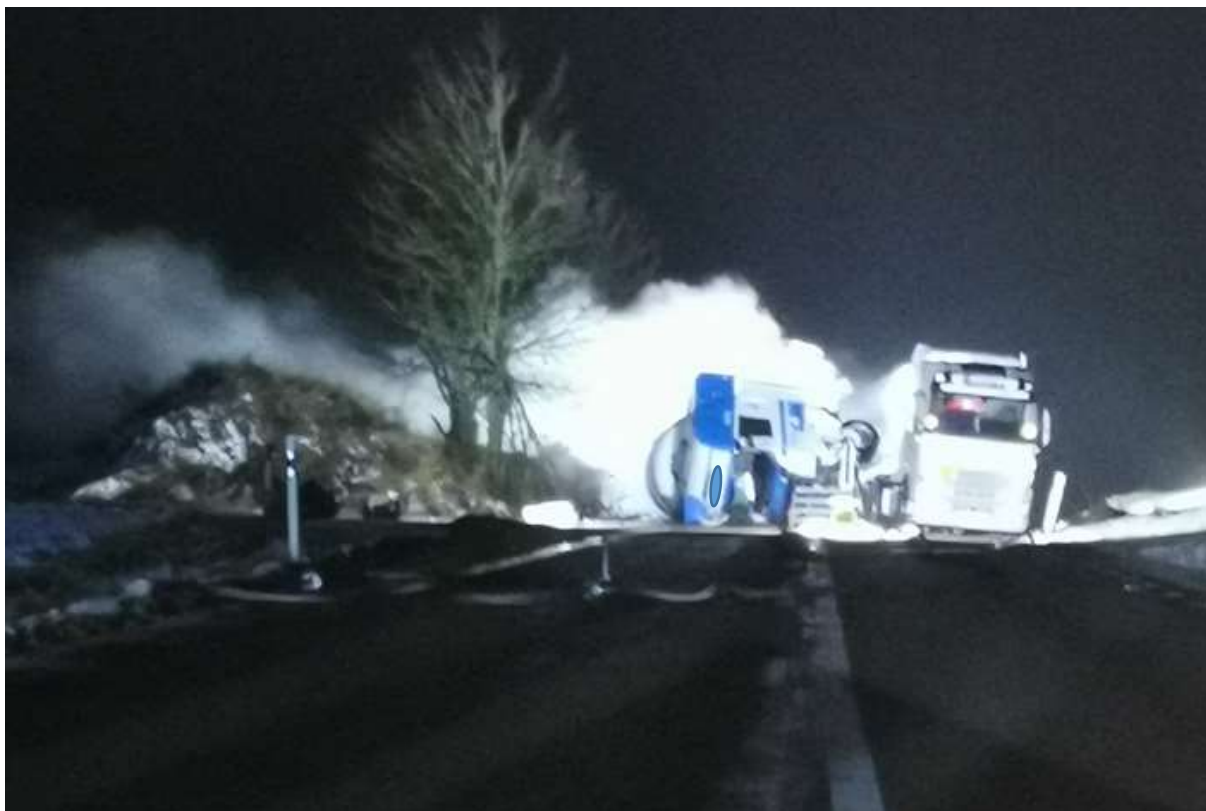
21:32 – Läktring påbörjas. Mottagande bil släpper trycket i sin tank till det fria (Figur 2) med jämna mellanrum för att möjliggöra flöde från den skadade tanken.

Figur 2. Gasbildning då trycket släpps från den mottagande trailern vid läktring

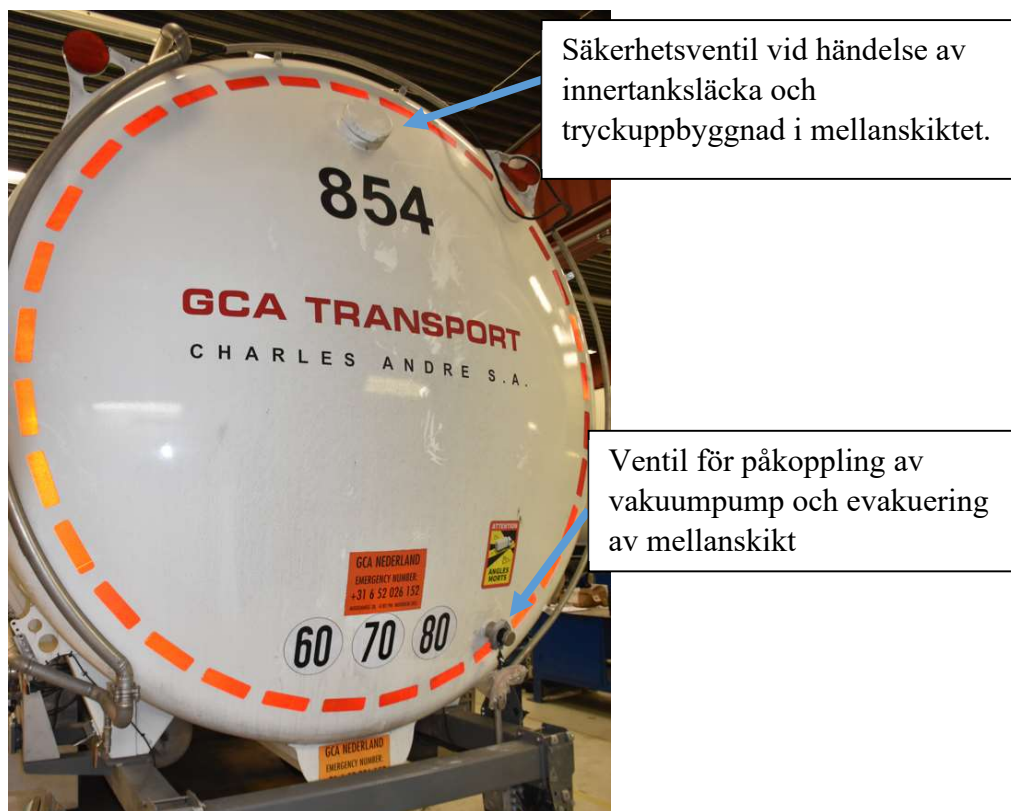
innertanken läcker medan yttertanken är tät. Ventilerna fungerar som en backventil där en metallplatta, tätad med en o-ring hålls fast av undertrycket. Det går inte att visuellt se om det råder vakuum eller ej i mellanskiktet genom att titta på ventilerna. Skulle det bli ett övertryck kommer locket på säkerhetsventilen att falla ner och bli hängande i en kedja, vilket skulle indikera en innertanksläcka och tryckuppbyggnad i mellanskiktet.

Figur 12. Placering av ventiler för vakuumpump samt övertrycksventil.

Vakuomet har under insatsen bedömts vara intakt men bedömningen grundar sig på delvis felaktiga grunder. Information framkommer att om vakuomet är punkterat så ska ventilen på den bakre gavel lossna och falla ner då den hålls fast av vakuomet, vilket den inte har gjort. Att använda detta som indikator på vakuumförlust är dock inte ett säkert sätt. Ventilen hålls visserligen fast av vakuomet men det sitter också en o-ring runt ventilen som gör att det även sitter fast utan vakuum. Syftet med ventilen är att tryckavlasta om det blir en innertanksläcka och det skapas då ett övertryck i mellansiktet som gör att ventilen lossnar. Det som indikerar vakuumförlust på ett mer tillförlitligt sätt är om det blir en ökning av trycket i tanken under den första halvtimmen eller om det blir en tydlig frostbildning på utsidan av tanken. Skulle det visuellt gå att se att yttertanken är punkterad är detta självklart också en bra indikator. Trycket har initialt inte gått att läsa av, så i praktiken har det inte bekräftats att vakuomet är intakt.

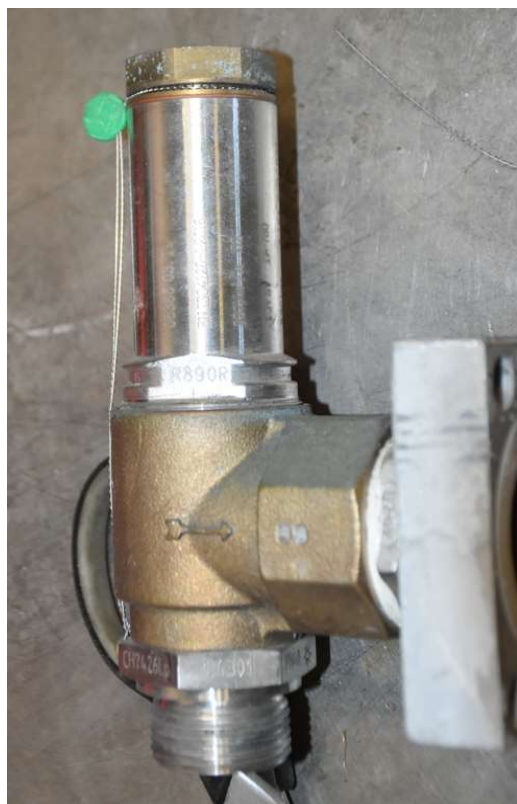
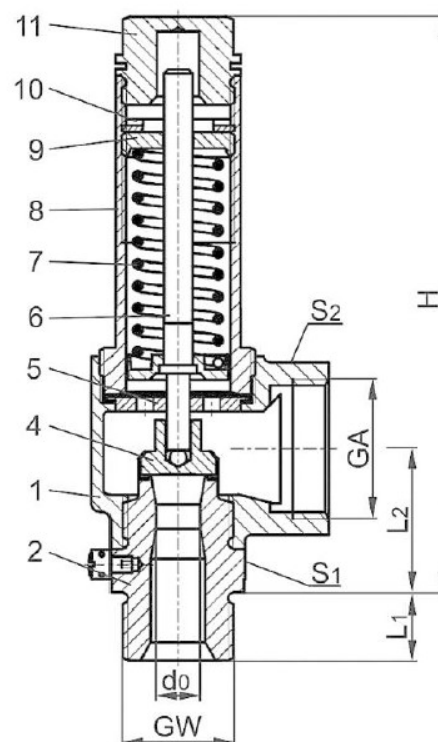
Inga allvarliga konsekvenser uppstår under insatsen men marginalerna har varit betydligt mindre än vad som bedömts. Öppningstrycket för övertrycksventilerna har missbedömts till 7 bar men har i praktiken varit 3,4 bar. Detta har inneburit en betydligt större risk för ett okontrollerat gasutsläpp i vätskefas via övertrycksventilerna än som varit känt under insatsen.

Figur 15. Bild samt sprängskiss av övertrycksventil.

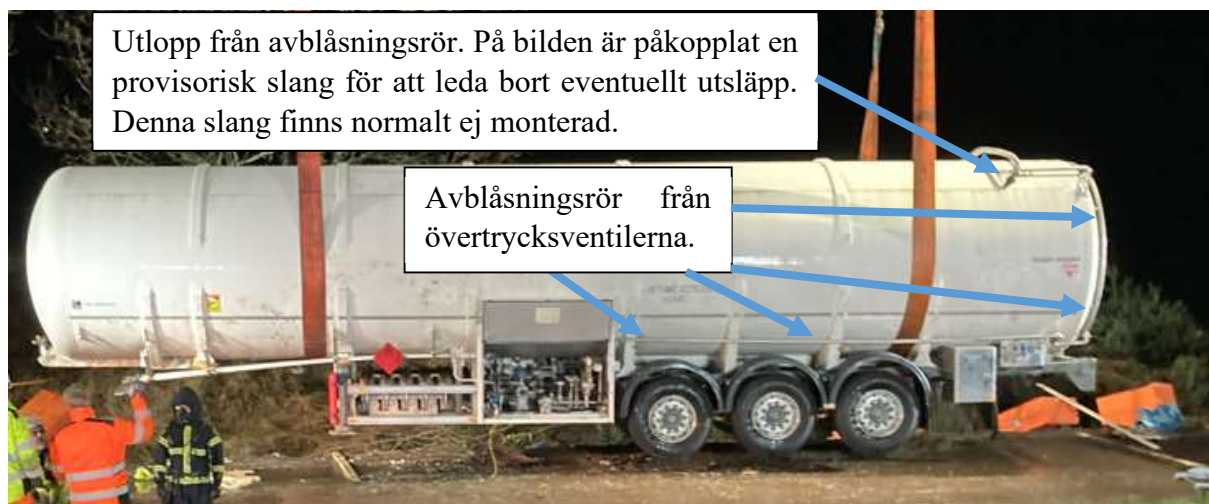
Utvärderingen av insatsen har identifierat en rad utvecklingsbehov. Bland annat är en slutsats att det finns ett stort behov av att kunna leda bort ett utsläpp från avblåsningsröret, på ett säkert och kontrollerat sätt, om övertrycksventilerna öppnar. Denna förmåga är något som saknas i dagsläget men behövs för att kunna hantera likvärdiga händelser på ett ännu säkrare sätt.

Övertrycksventilerna är kopplade till ett avblåsningsrör som löper längs tankens utsida och upp ovan den bakre gavel (Figur 16).

Figur 16. Placering av avblåsningsrör från övertrycksventilerna.

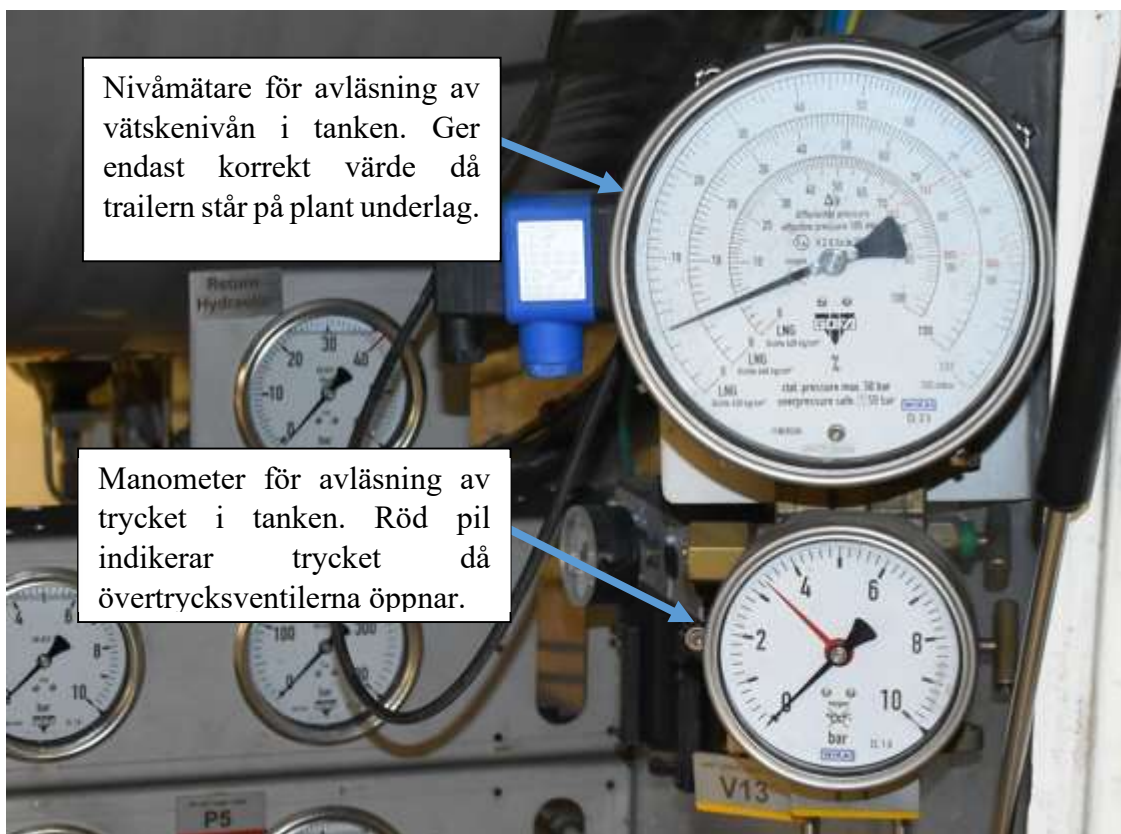
På höger sida sitter även manometer för avläsning av tanktryck samt mätare för vätskenivå (Figur 18). Manometern för att läsa av trycket i tanken är markerad med en röd pil för det tryck som övertrycksventilerna öppnar på. Manometern är ej tillförlitlig om röret kopplat till manometern i tankens ovkant hamnat i vätskefas vilket kan hända om tanken lutar eller ligger upp och ner.

Mätaren som indikerar vätskenivån i tanken mäter vätskepelaren. För en korrekt avläsning krävs att trailern står på hjulen på plant underlag.

Figur 18. Manometer och nivåmätare placerade i ventilsåp på trailerns högra sida.

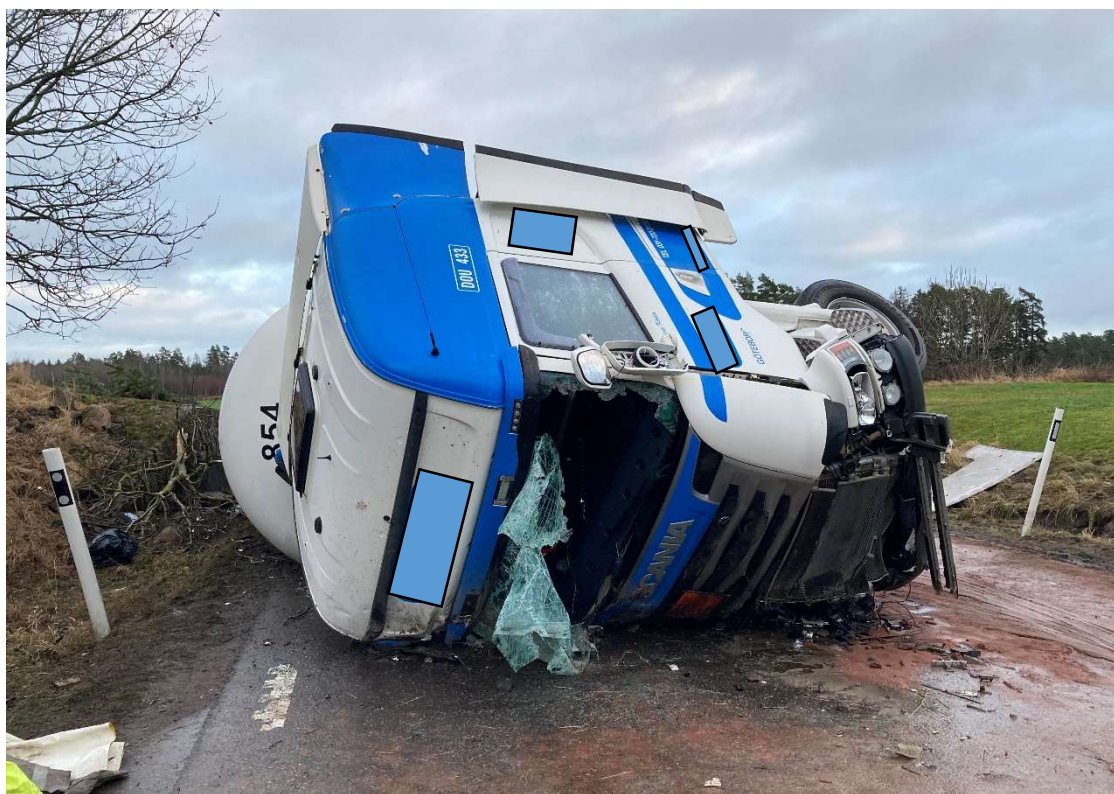
Dragbilen får kraftiga skador från islaget med bergsknallen på dess högra sida (Figur 19). Läckage av bland annat kylarvätska uppstå men inga läckage från bränsletanken. Chauffören till fordonet tar sig ut ur förarhytten och har endast lindriga skador.

Figur 19. Dragbilen

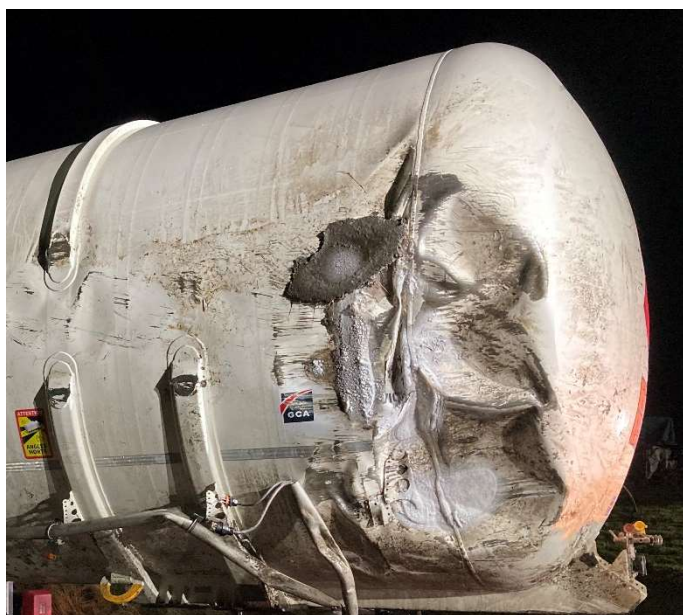
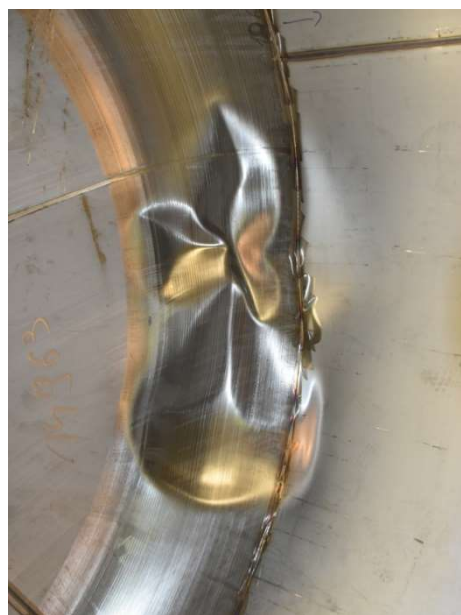
Trailern har skador på främre gavelns högra sida (Figur 20) samt på högra långsidans bakre del (Figur 21). Deformationen på främre gaveln är ca 30cm djupa. Även innertanken är deformerad i samma område.

Figur 20. Bild tagen på yttertanken kort efter att trailern bärgats. Deformerade områden syns på den främre gaveln på både inner- och yttertanken. Bild från innertanken är tagen senare på verkstad.

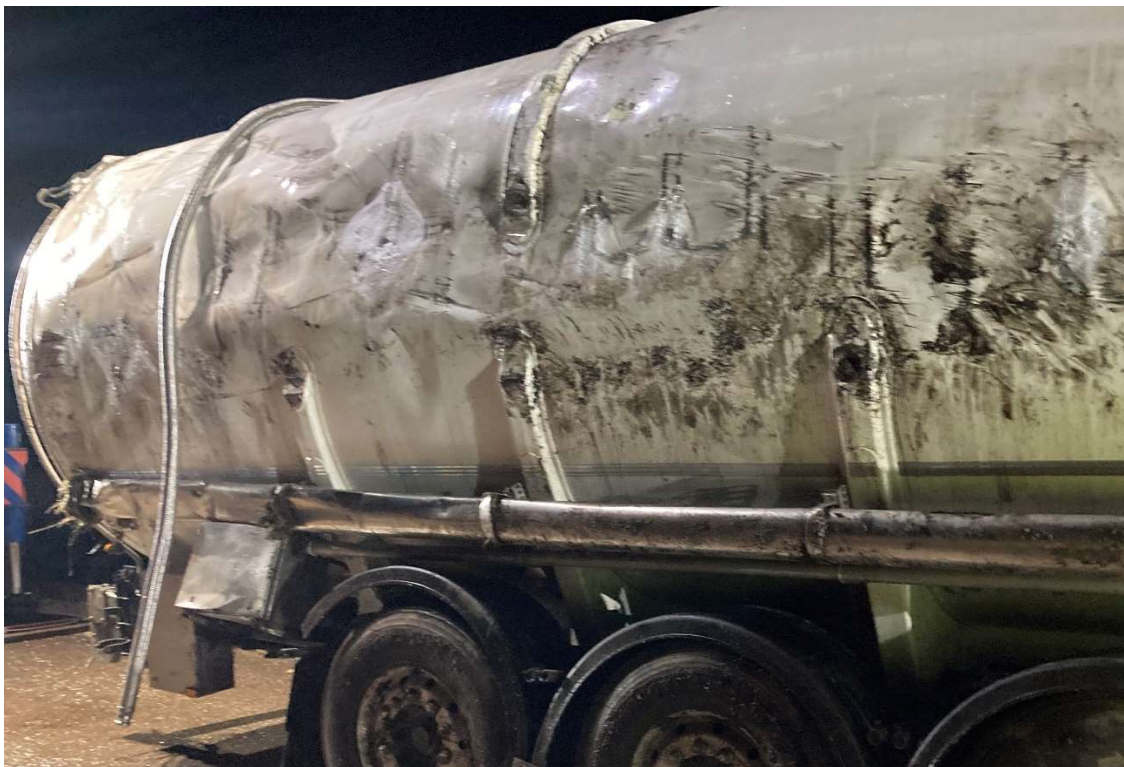
På bakre högra sidan är deformationerna ca 10-15cm djupa och även här finns mindre deformationer på innertanken.

Figur 21. Bild tagen efter att trailern bärgats. Deformerade områden på den bakre högra långsidan framgår.

De skador och deformationer som uppstått på trailern har ej punkterat varken ytter- eller innertanken. I efterhand har bekräftats att vakuumet i det isolerande höljet varit intakt. Däremot har de större deformationerna inneburit att ytter- och innertanken har kommit närmare varandra och även troligtvis kommit i kontakt med varandra. Därav den frostbildning som syns på bilderna ovan.
