RÄDDNINGSTJÄNSTEN
ÖSTRA SKARABORG

OLYCKSUNDERSÖKNING

Brand i flerbostadshus

Timmervägen 15-17, Skövde

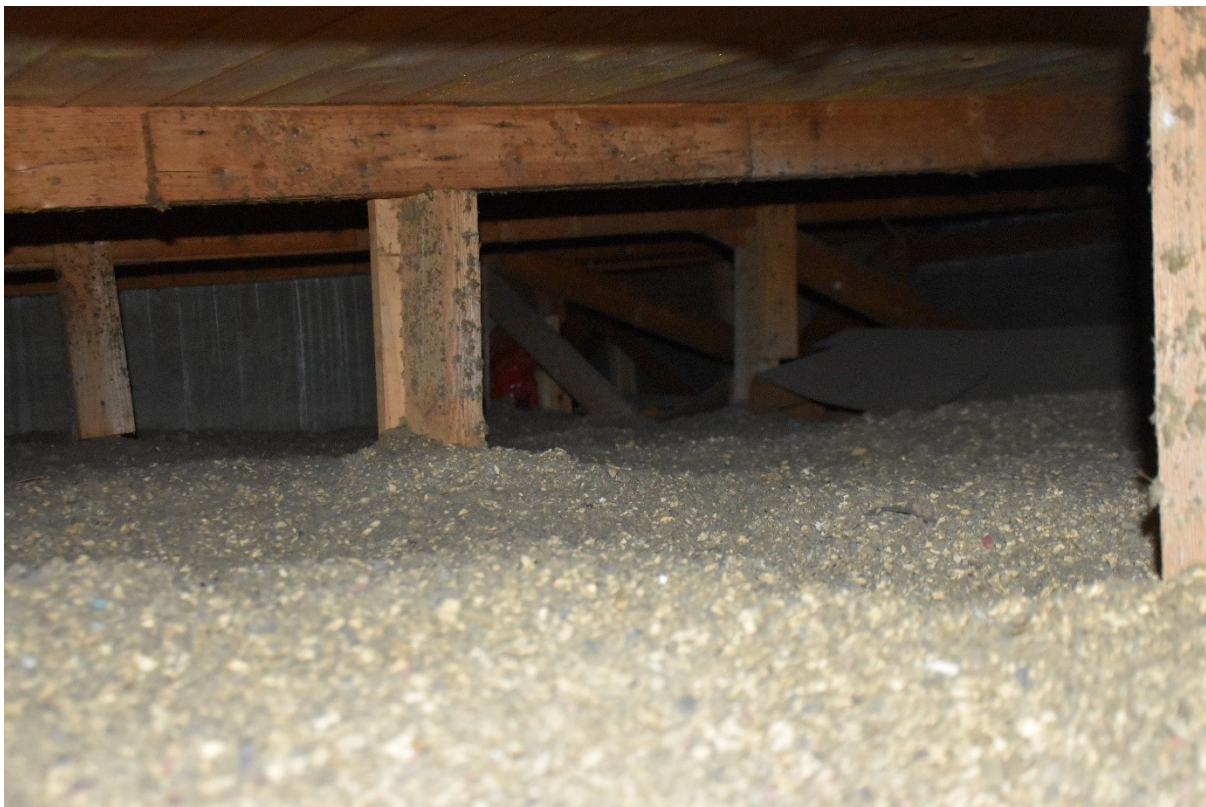
Takkonstruktionen består av ett träfackverk med råspont och takpapp. Isoleringen i yttertaket utgörs av stenullskivor mot betongbjälklaget och ovanpå stenullen ligger lösull i form av små pappersbitar som bedöms vara nermalda böcker och tidningar (Figur 3). Denna lösull bedöms vara en tidig form av cellulosaisolering som har konstaterats vara brännbar utifrån att ett mindre brandprov genomförts samt utifrån att större delen av isoleringsmaterialet brunnit upp under branden.

Figur 3. Lösullsisolering på vinden.

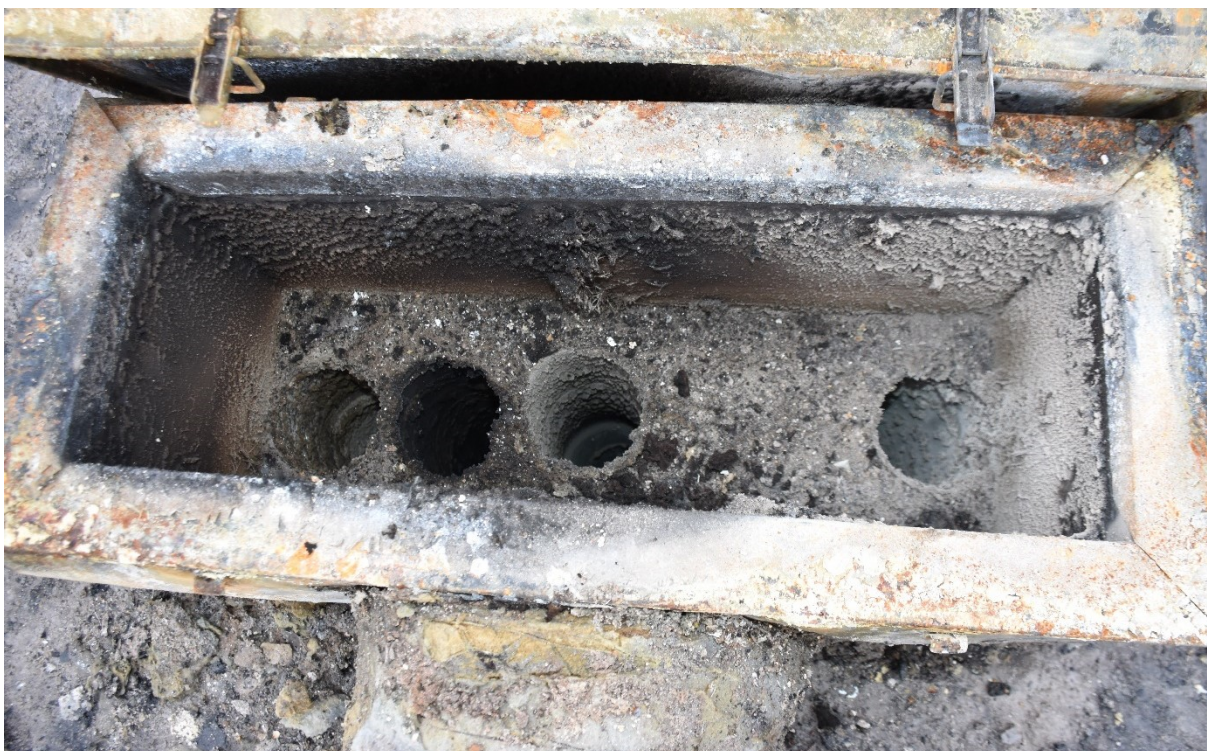
Figur 4. Samlingslåda för frånluftskanaler.

Ventilationskanaler sammanbinds i en gemensam samlingslåda på taket vilket möjliggör att rök kan spridas mellan lägenheterna.

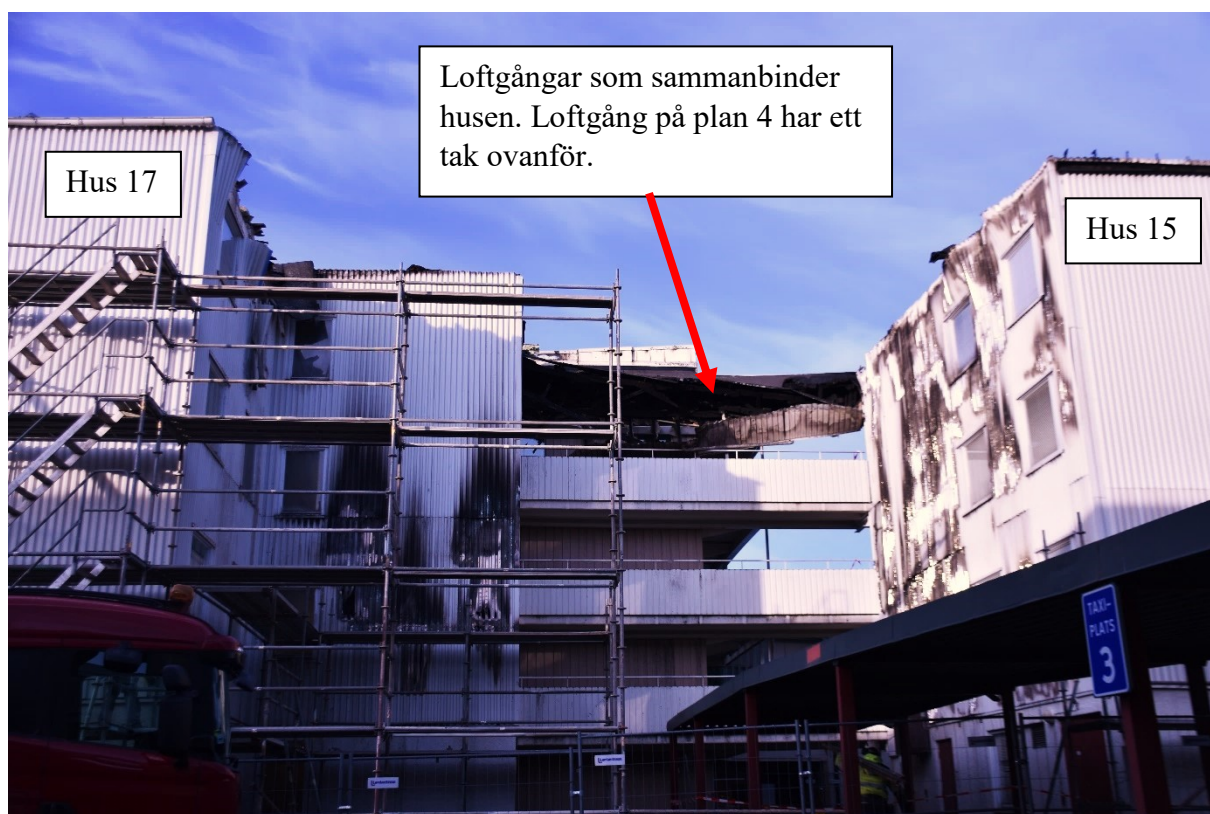
Figur 5. Loftgång mellan hus 15 och 17 som sammanbinder huskropparna.

Loftgångstaket som sammanbinder hus 15 och 17 är ej brandtekniskt avskilt, vilket gör att vindarna på hus 15 och 17 utgör samma brandcell. Anslutningen mellan hus 15–17 och hus 13 utgörs av en isolerad ytterväggskonstruktion, som ger ett visst skydd mot brandspridning, men som inte är utförd med någon brandteknisk klassning.

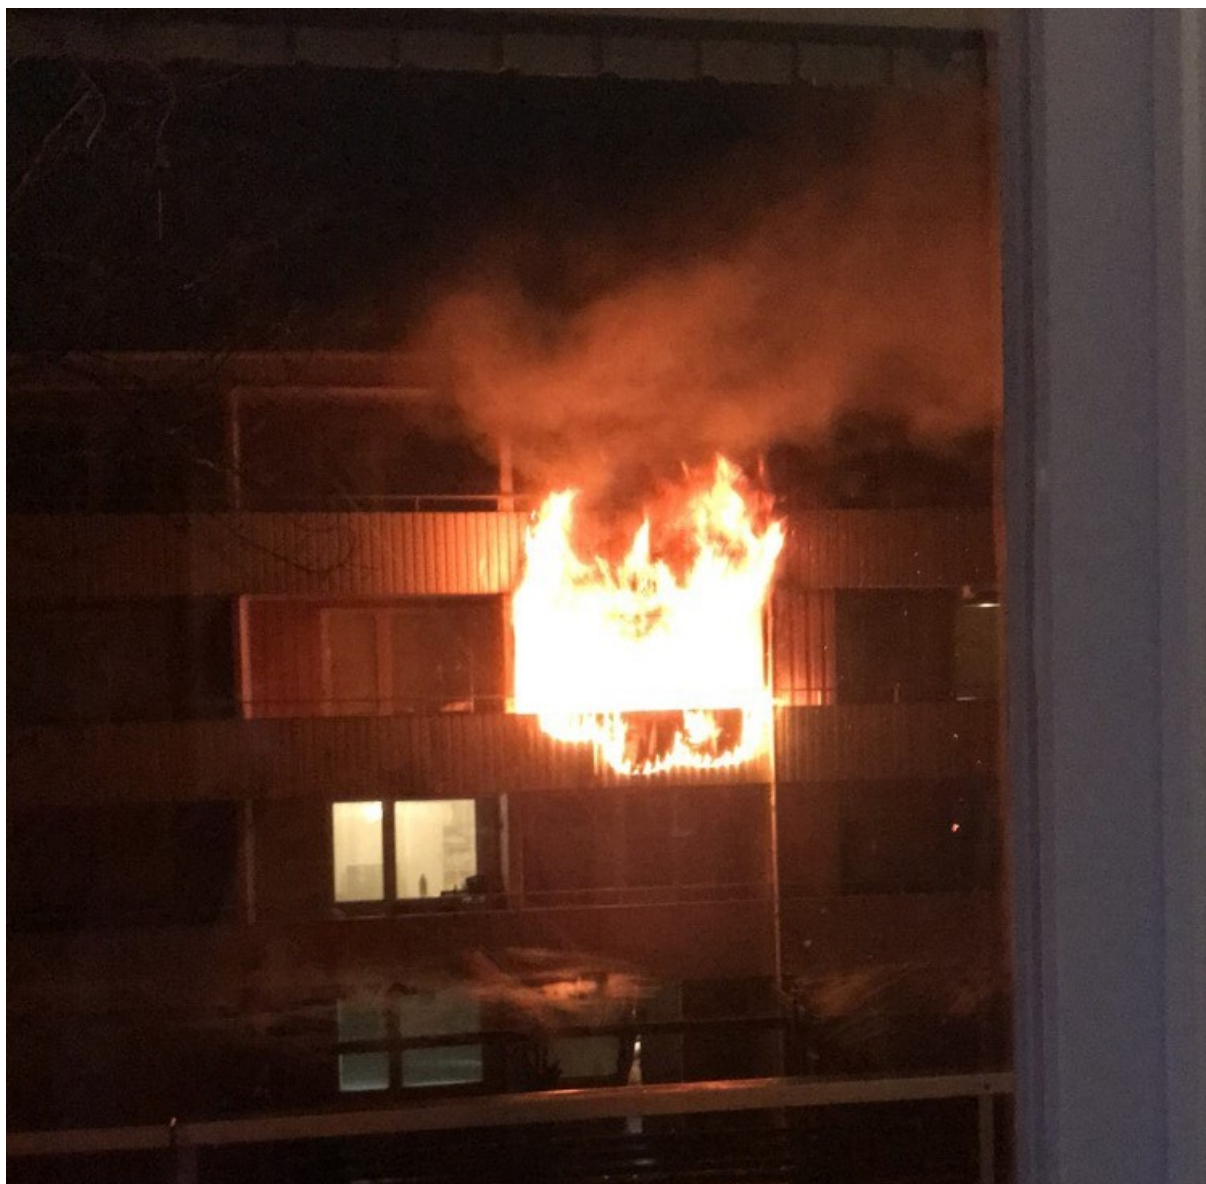
22:50 Innan räddningstjänsten anländer ringer flertalet personer SOS och larmar om branden. Uppringare som ser branden från balkongsidan uppger att det brinner kraftigt ute på balkongen. Foto taget ca 22:50, innan räddningstjänstens framkomst, visas i Figur 9.

Figur 9. Foto som visar branden från balkongsidan, taget av privatperson före räddningstjänstens framkomst.

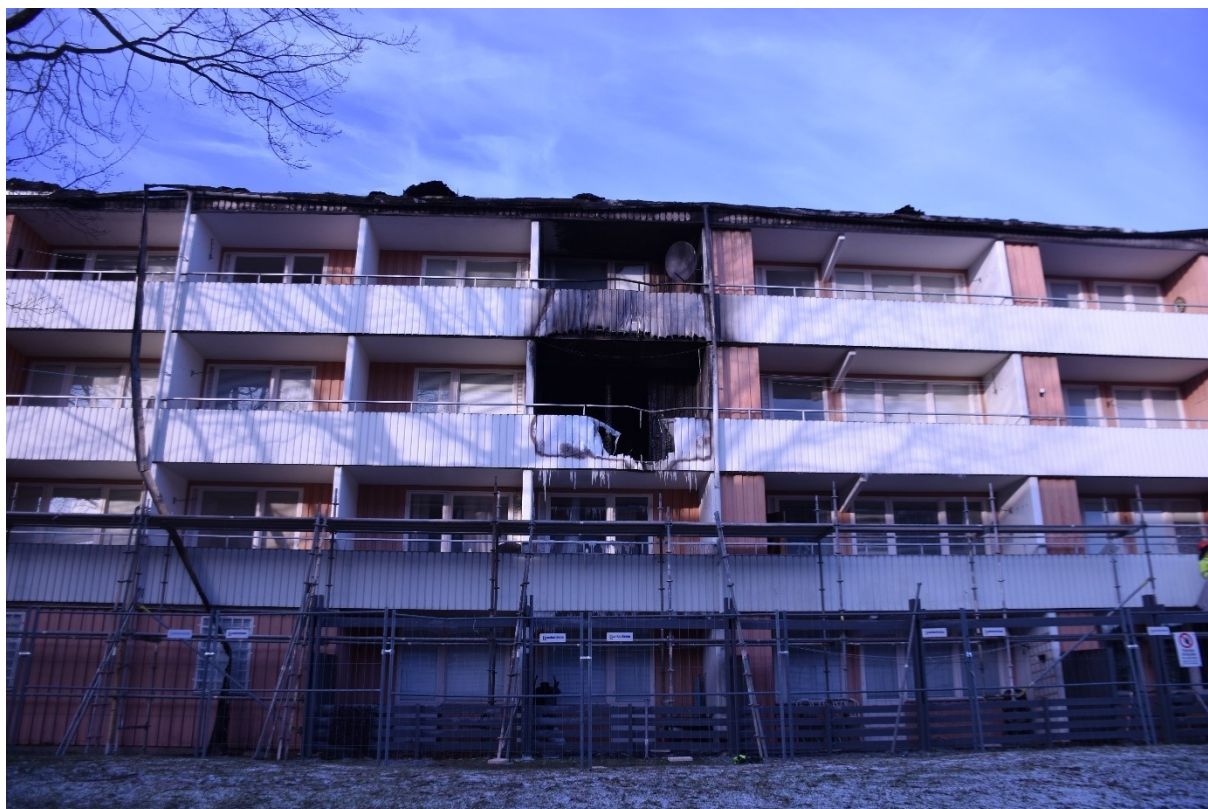
Figur 12. Brandskador på balkong i byggnadens östra fasad.

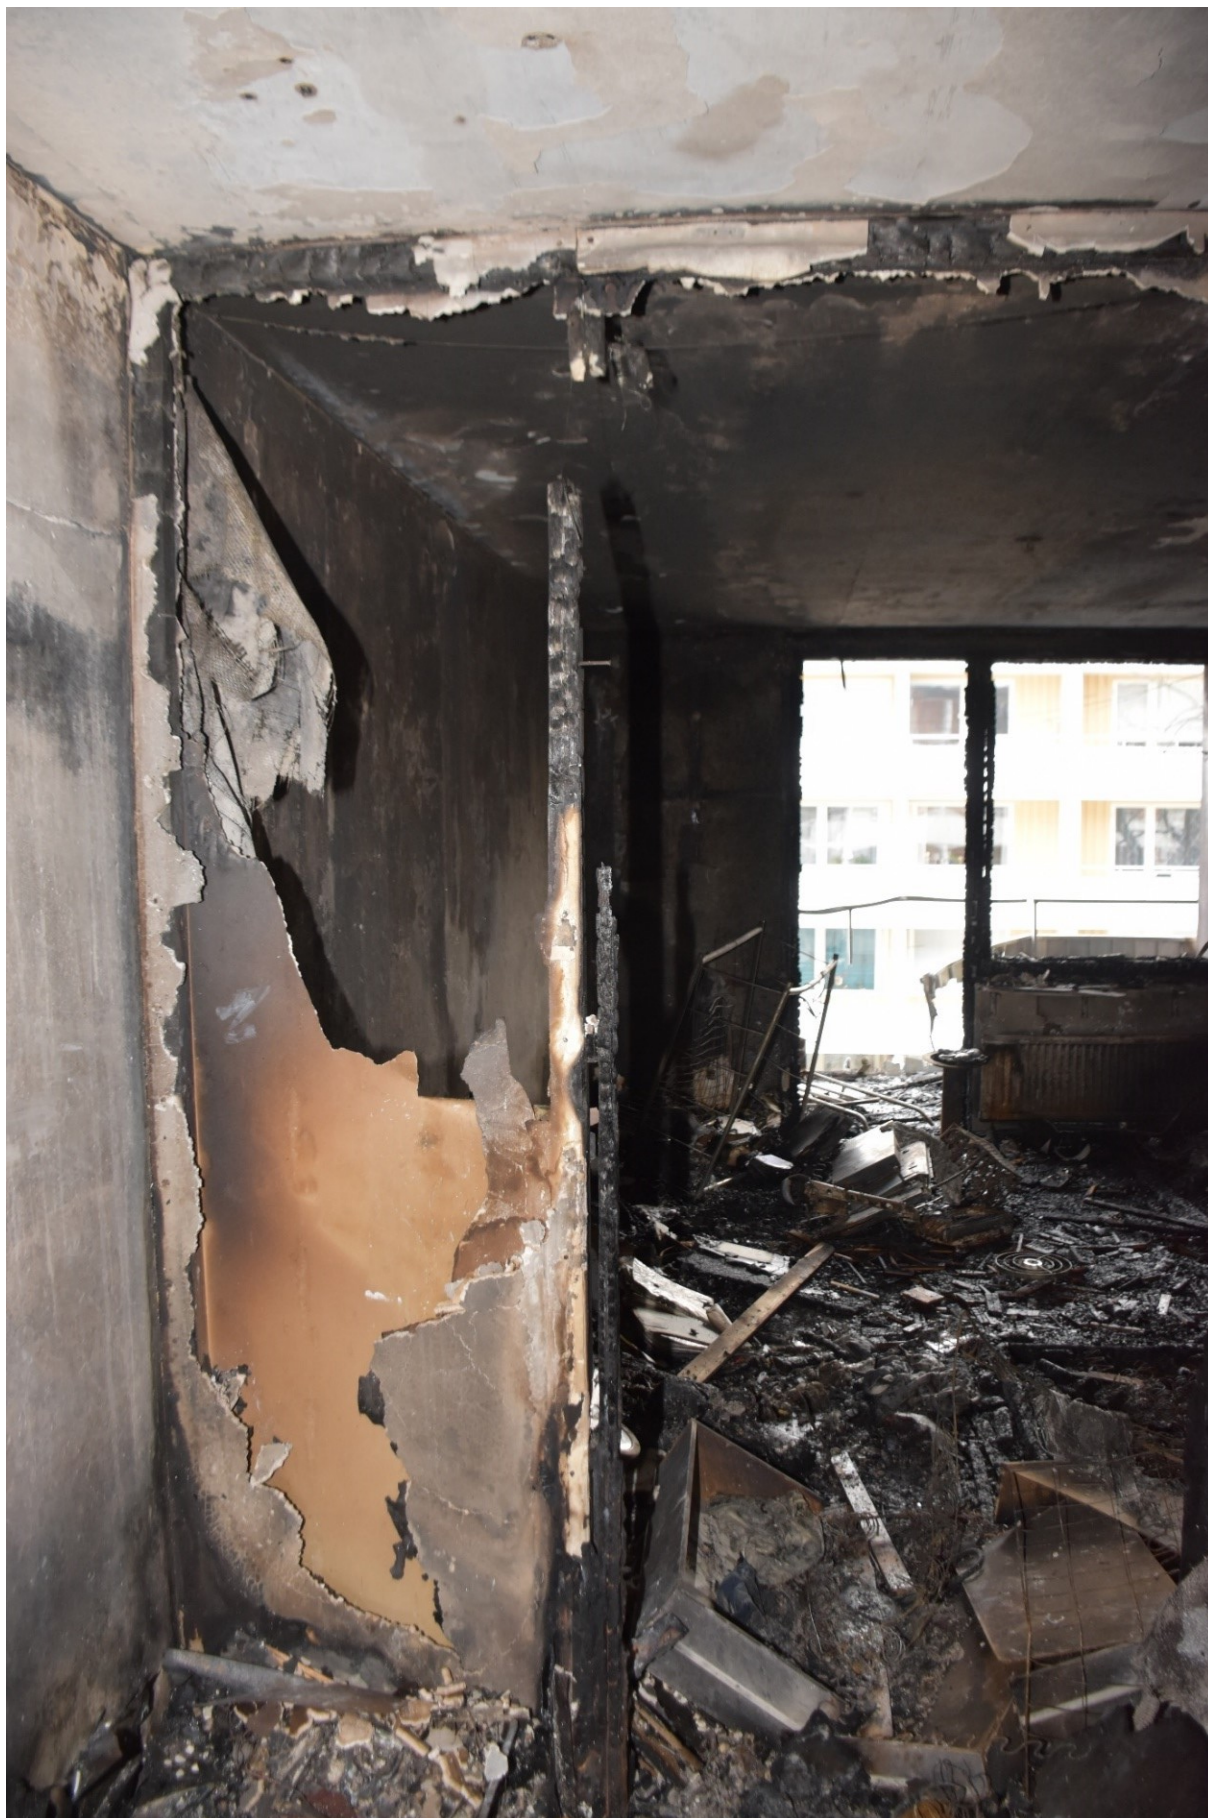
Figur 13. Startlägenheten, foto taget från hallen mot vardagsrummet.

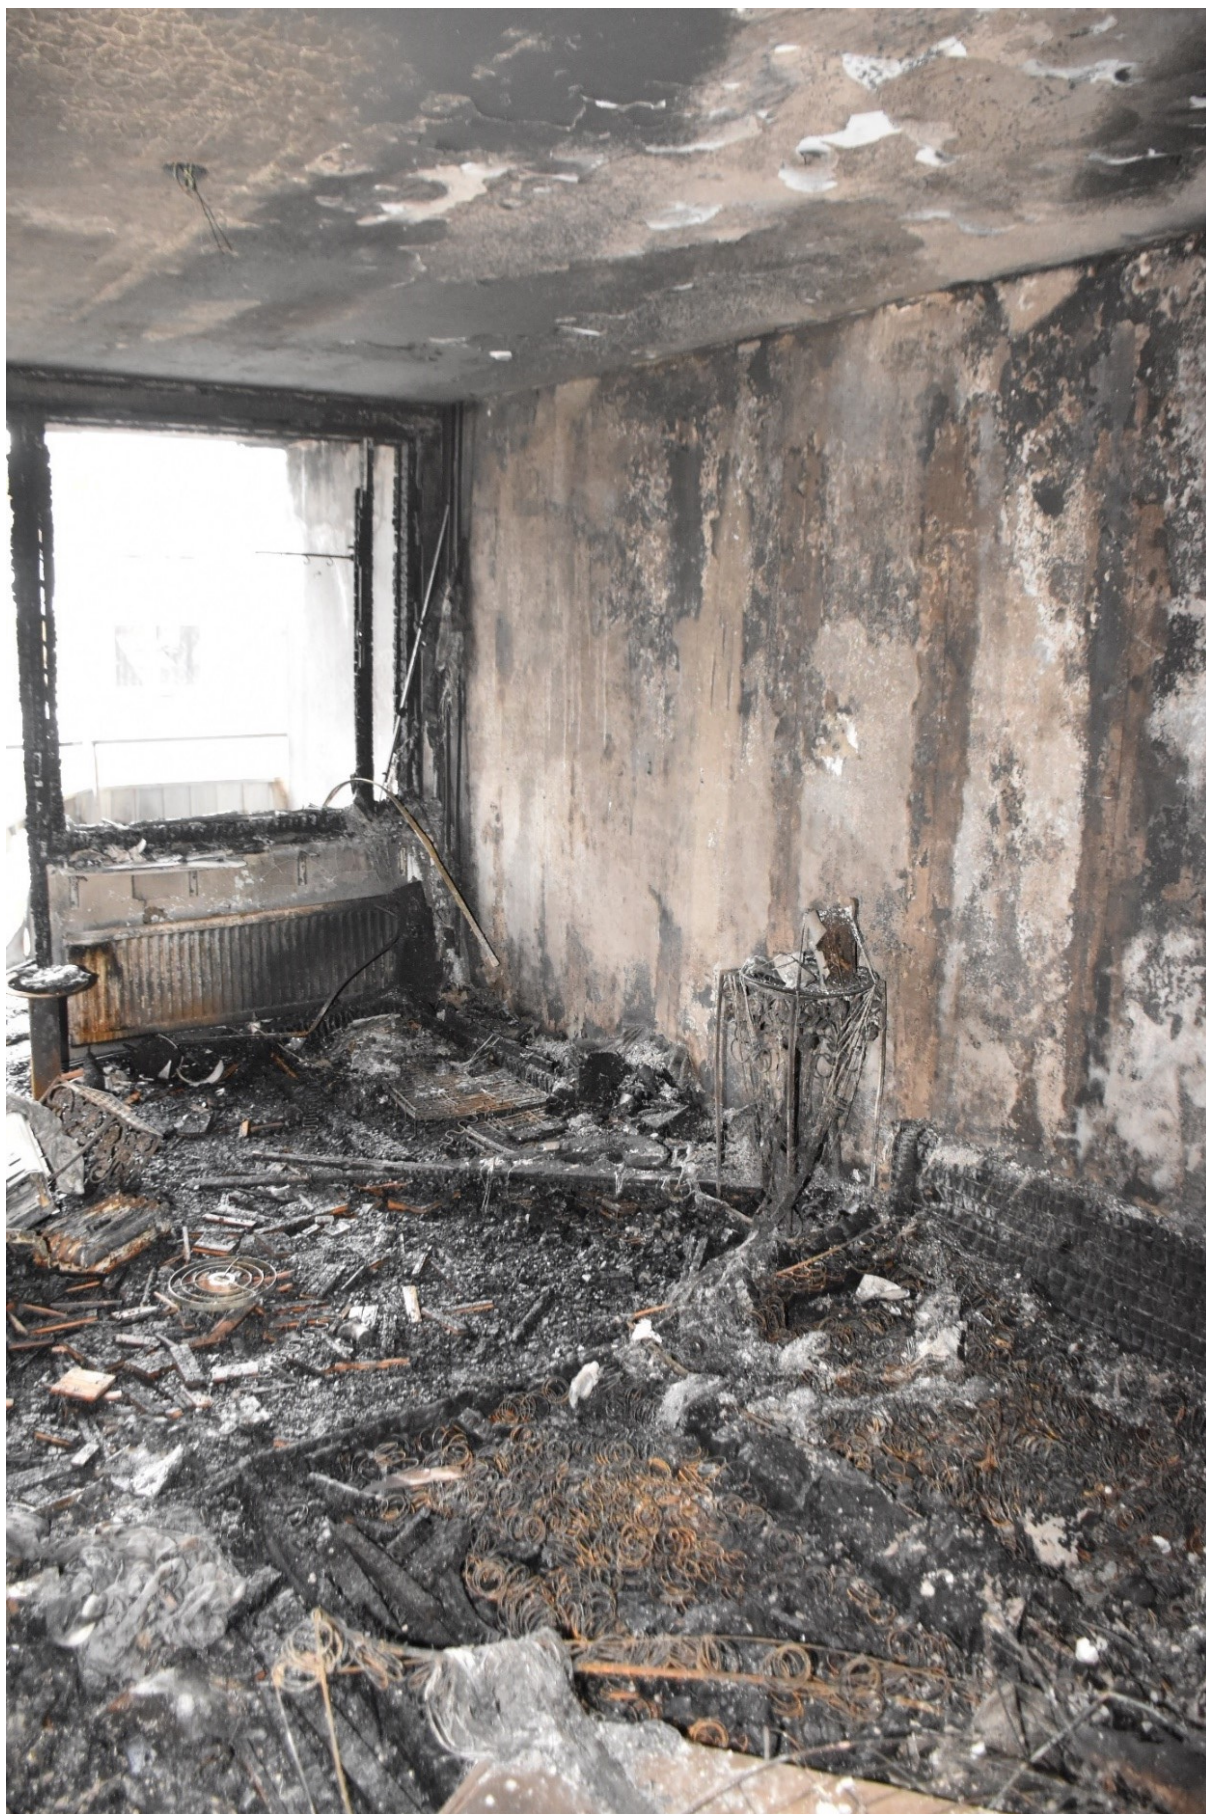
Figur 14. Startlägenheten, foto av vardagsrummets högra del med rester av säng och soffa.

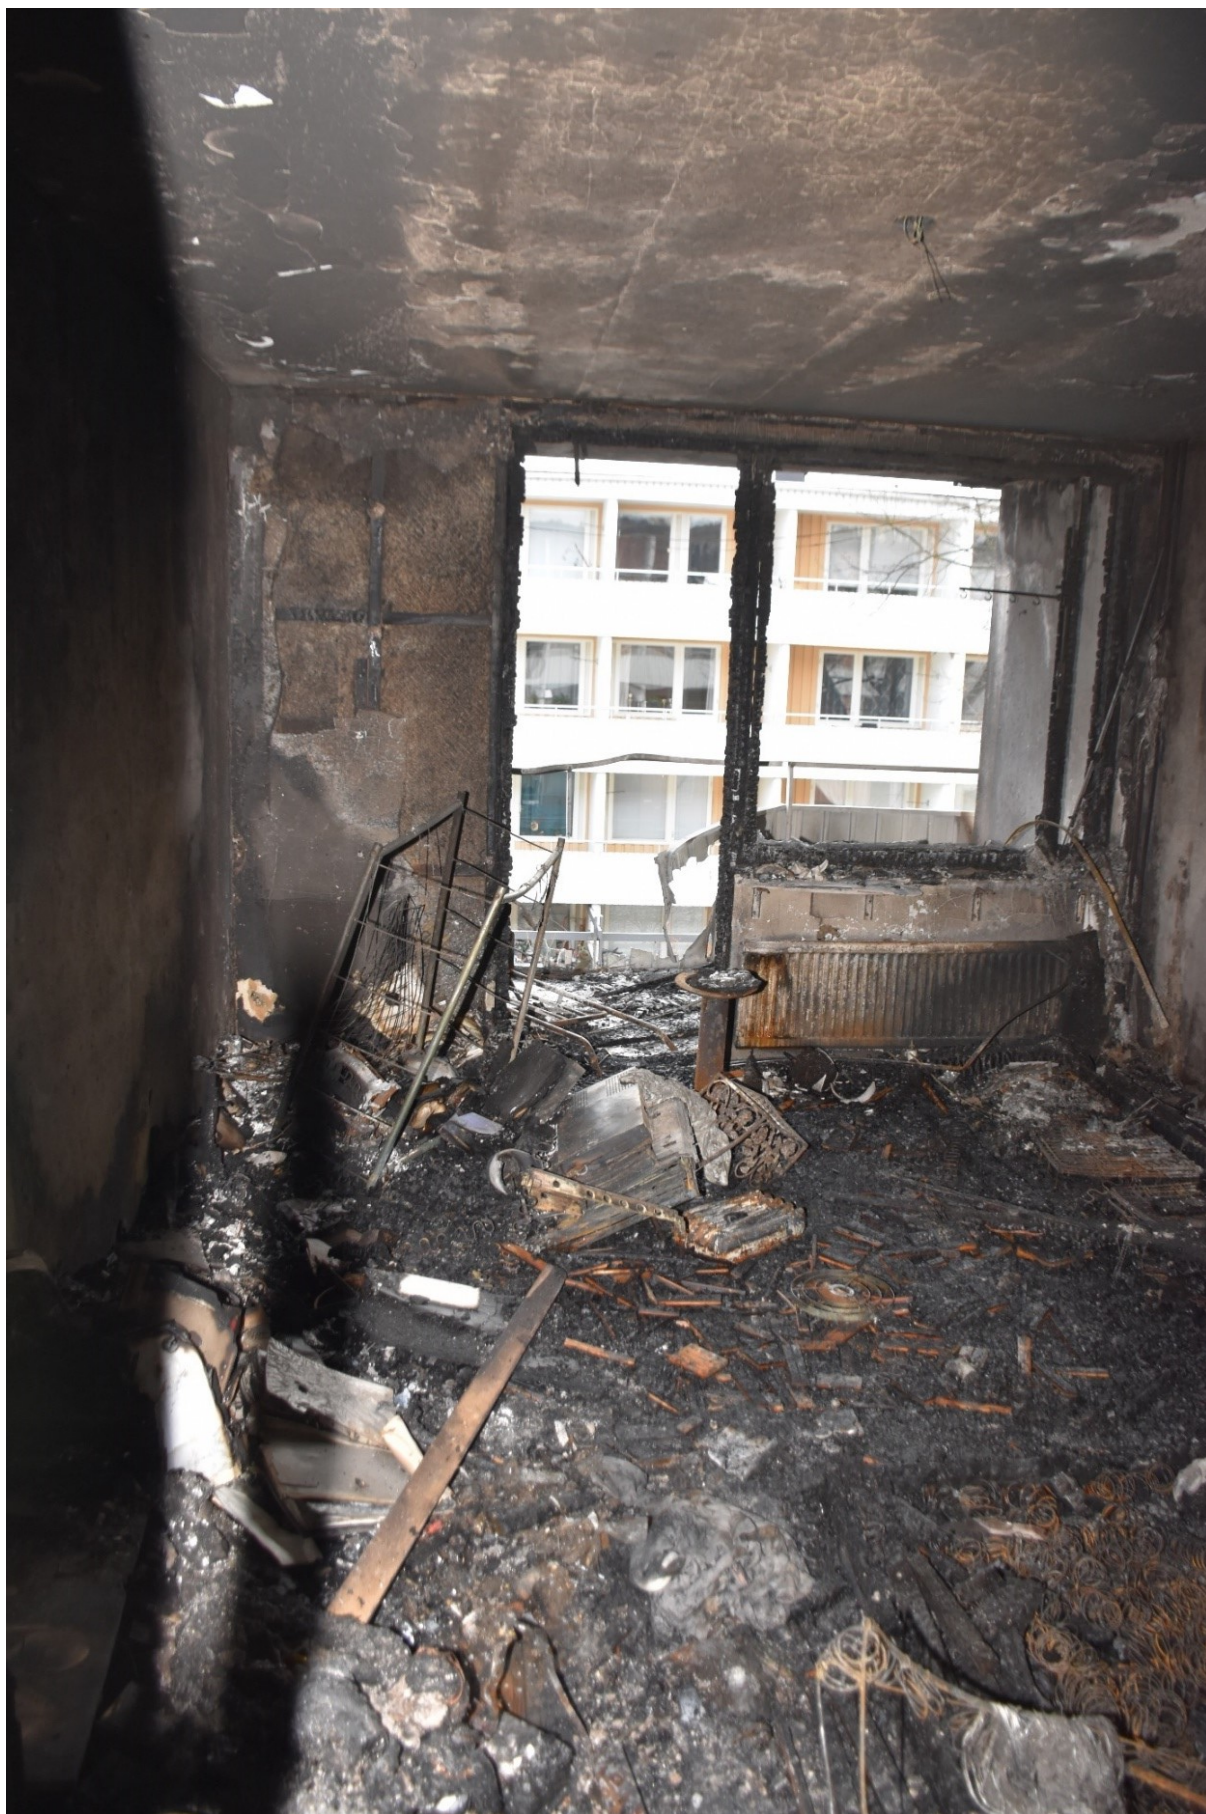
Figur 15. Startlägenheten, foto av vardagsrummet vänstra del.

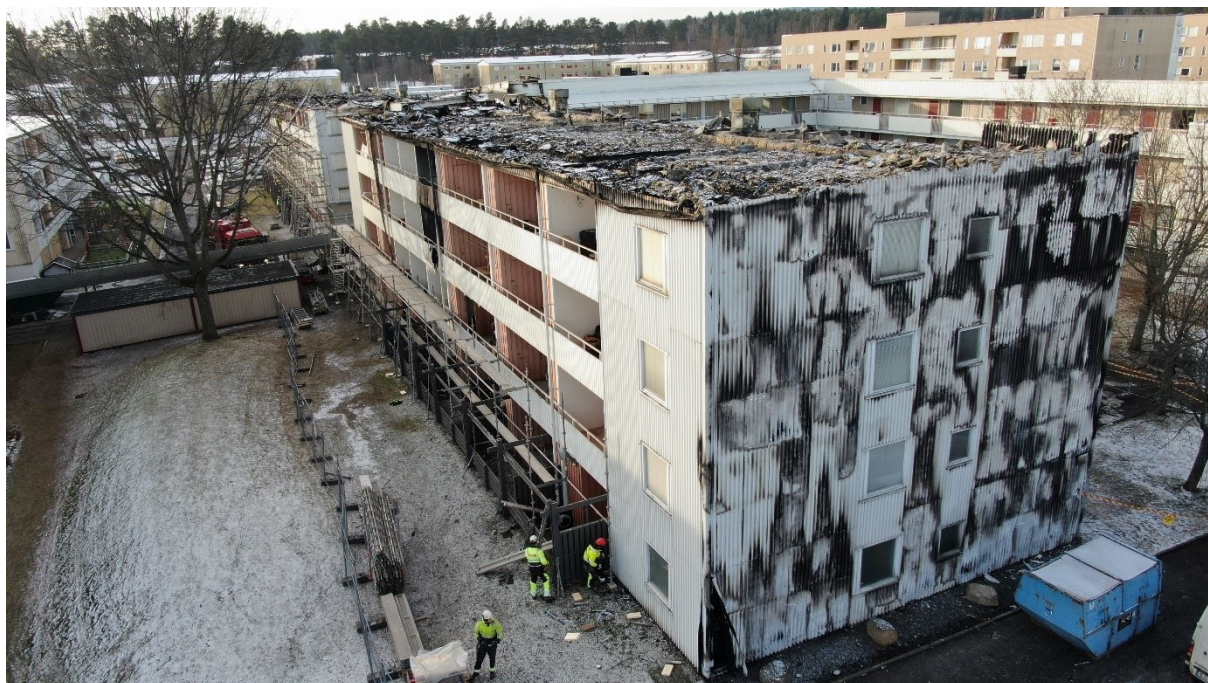
Takkonstruktionen på hus 15 och hus 17 är i princip helt avbrunnen och brandskador finns längs med samtliga fyra kortsidor, där cellplasten har brunnit under fasaden. Se Figur 16 nedan.

Figur 16. Brandskador på tak och fasad, huskroppen närmast i bild är hus 15, foto taget från norr.

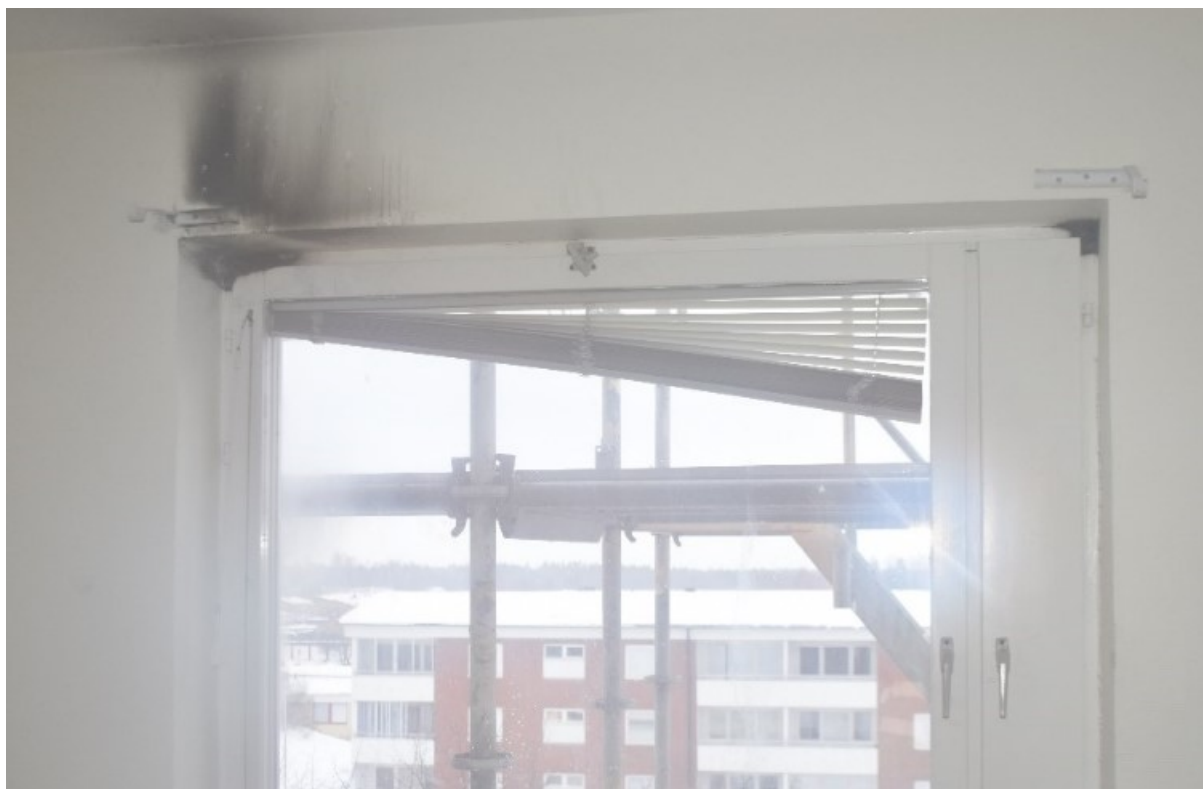
En lägenhet på den norra gaveln i hus 15 har blivit rökskadad efter att branden i fasaden har brunnit igenom i anslutning till fönsterkarmen, se Figur 17 nedan. Då inget brännbart material funnits i anslutning till genombränningen har ingen vidare brandspridning skett.

Figur 17. Brandskador i anslutning till fönsterkarm i gavellägenhet.

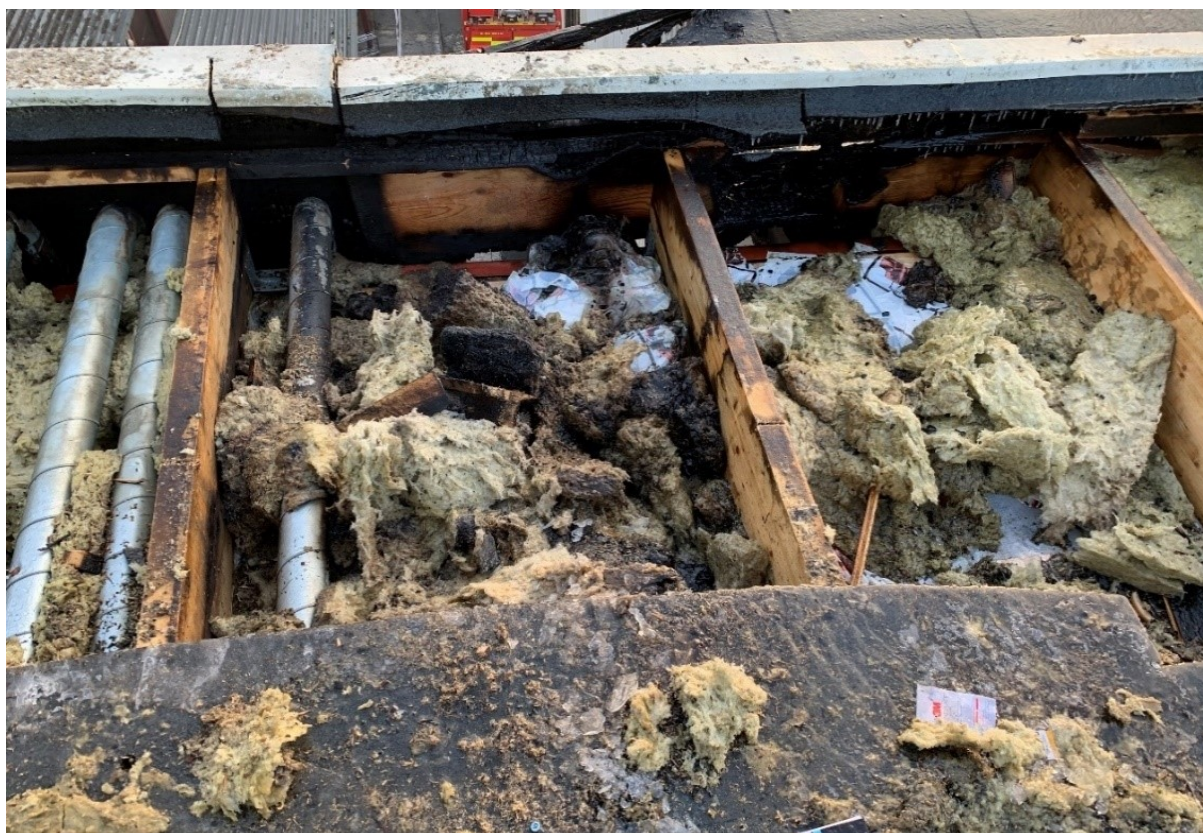
Takkonstruktionen på hus 13, som ansluter mot hus 15–17, är brandskadad i anslutning till räddningstjänstens begränsningslinje, se Figur 18 nedan.

Figur 18. Genombränning till den brännbara takkonstruktionen i hus 13, i anslutning till begränsningslinje

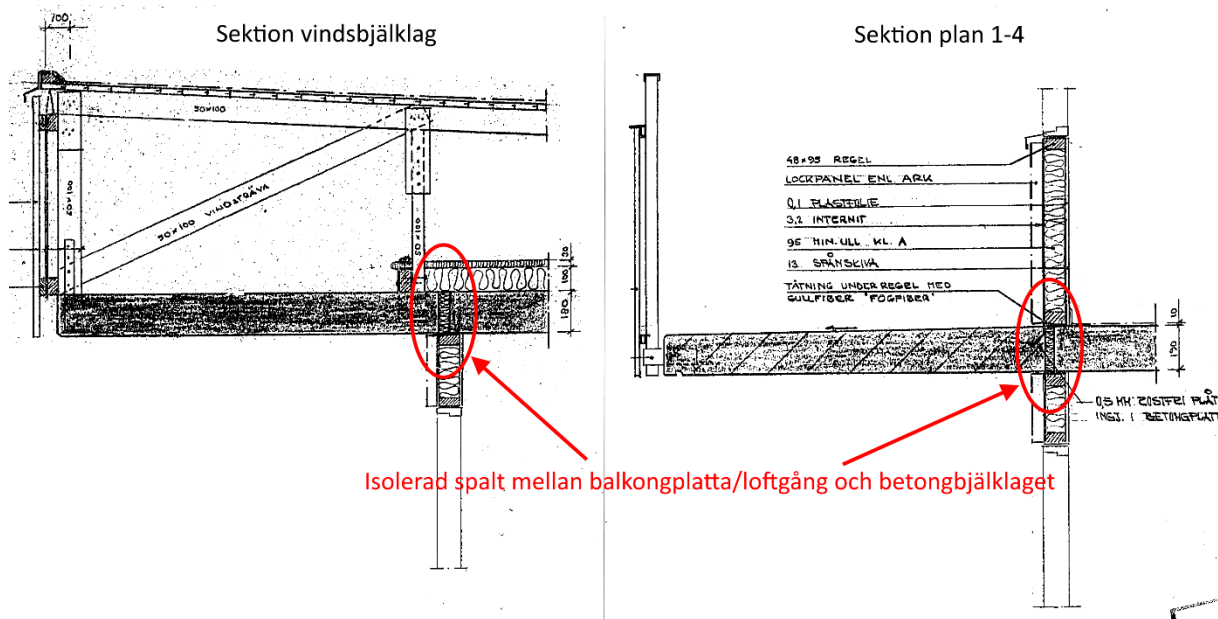
Släckvatten från taket har runnit genom isolerade spalter, mellan balkong- och loftgångsplattorna och bjälklagen. Utfackningsväggarna står placerade i liv med denna spalt, vilket möjliggjort för vattnet att rinna genom väggkonstruktionen från taket ned till markplanet, se Figur 19 nedan.

Figur 19. Sektionsritningar över anslutningen mellan balkongplatta/loftgång och bjälklag.
