RÄDDNINGSTJÄNSTEN
ÖSTRA SKARABORG

OLYCKSUNDERSÖKNING

Brand i livsmedelsbutik

Torggatan 6A, Tibro

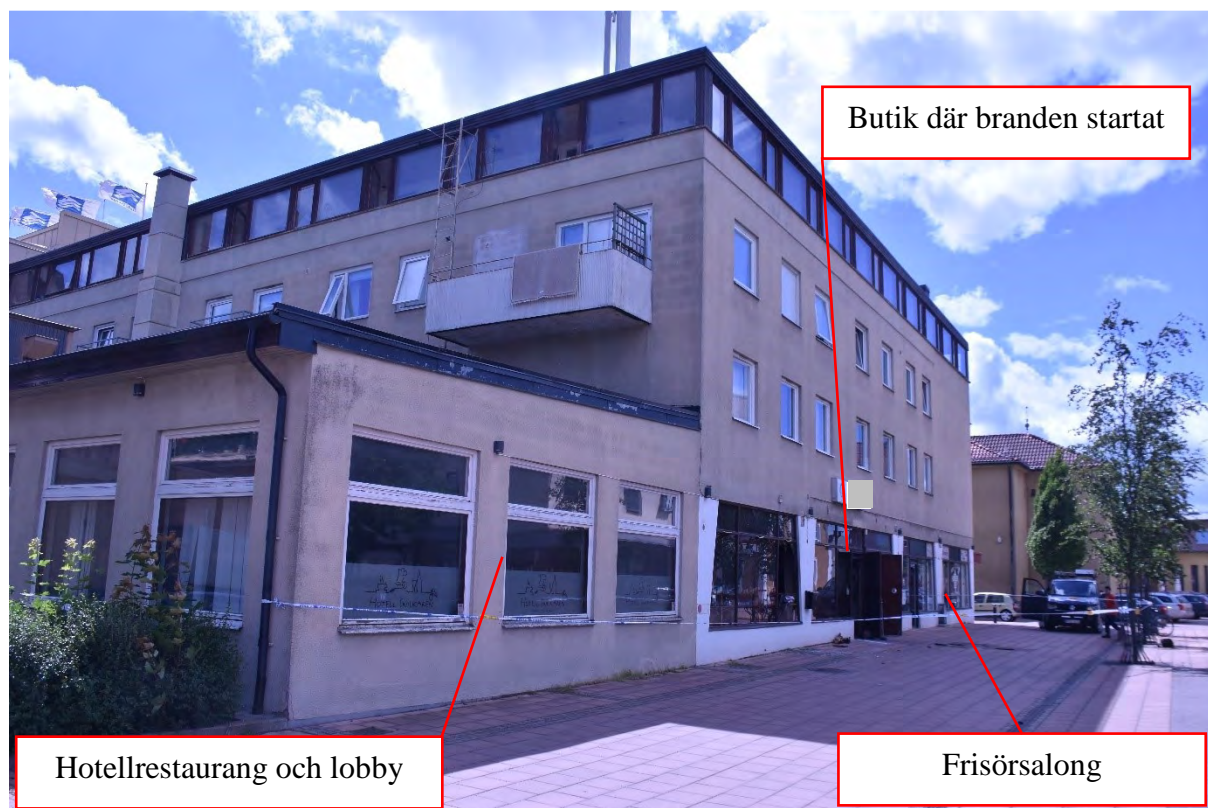
Det konstateras då att rökspridning har skett till angränsande lokaler som utgörs av hotellets restaurang samt frisørsalongen som ligger vägg i vägg med livsmedelsbutiken (Figur 2).

Figur 2. Byggnaden där branden inträffat.

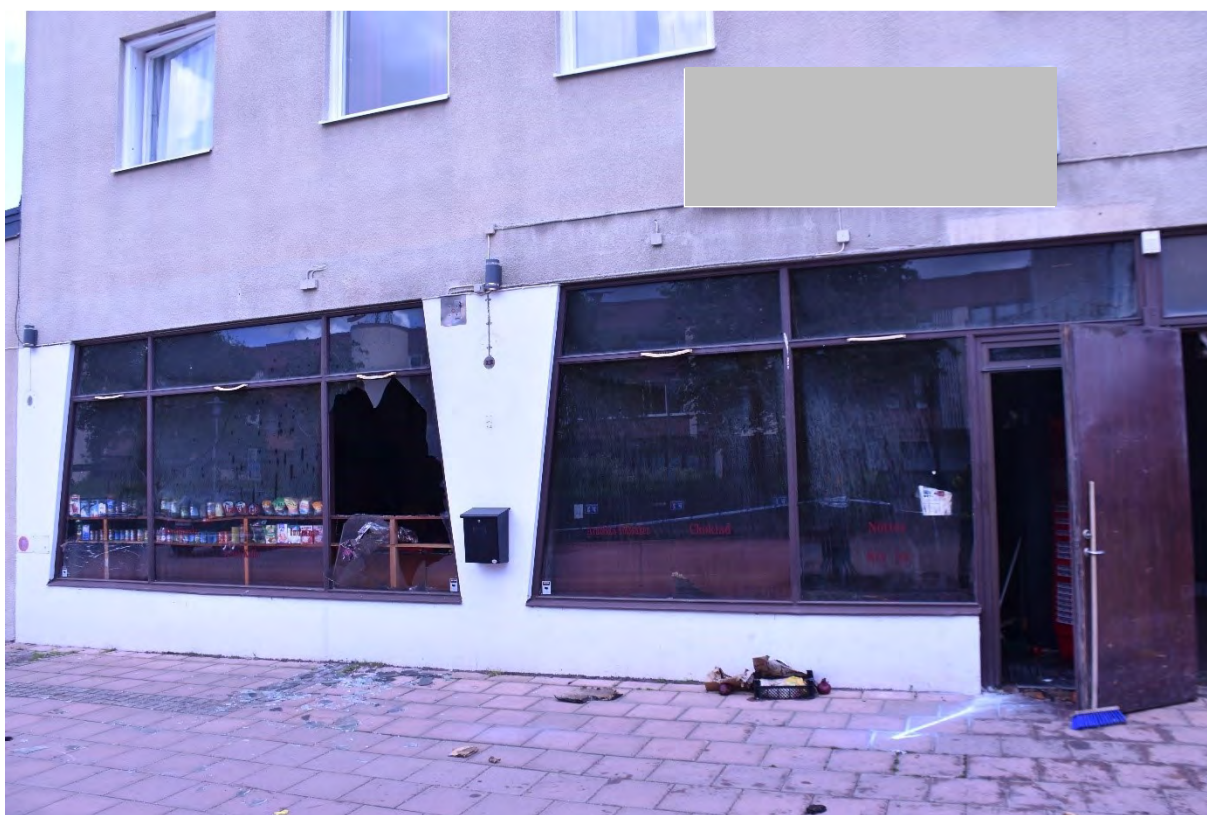
Livsmedelsbutiken är kraftigt brand och rök- skadad. Ett av skyltfönstren ut mot Torggatan är trasigt och glaset har fallit ur (Figur 3 och Figur 4). Övriga skyltfönster är spruckna och kraftigt sotade på insidan. En hylla, där olika sorters nötter och kaffeböner förvarats, är kraftigt brandskadad samt innertaket ovanför denna hylla (Figur 5). Branden bedöms ha varit koncentrerad till hyllan och dess omedelbara närhet.

Figur 3. Utvändiga skador på livsmedelsbutiken.

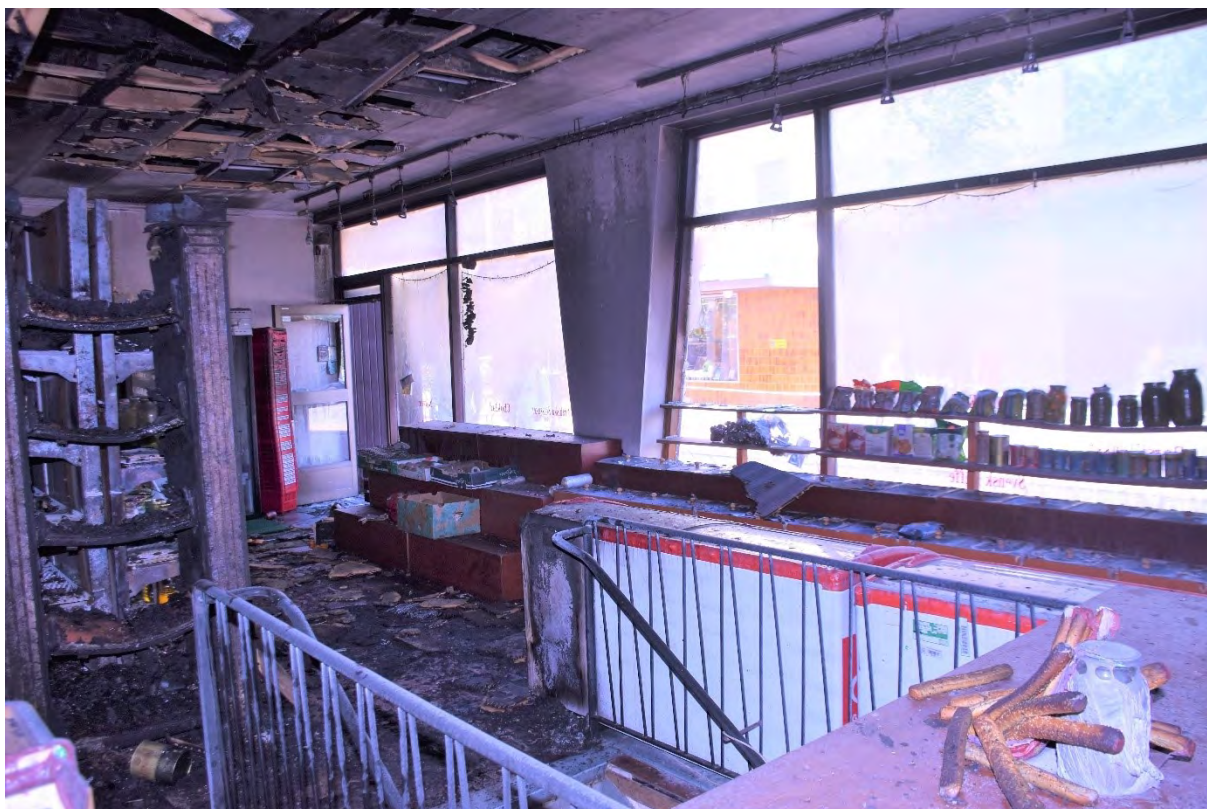
Figur 4. Invändiga brandskador. Det trasiga skyltfönstret syns i mitten av bilden.

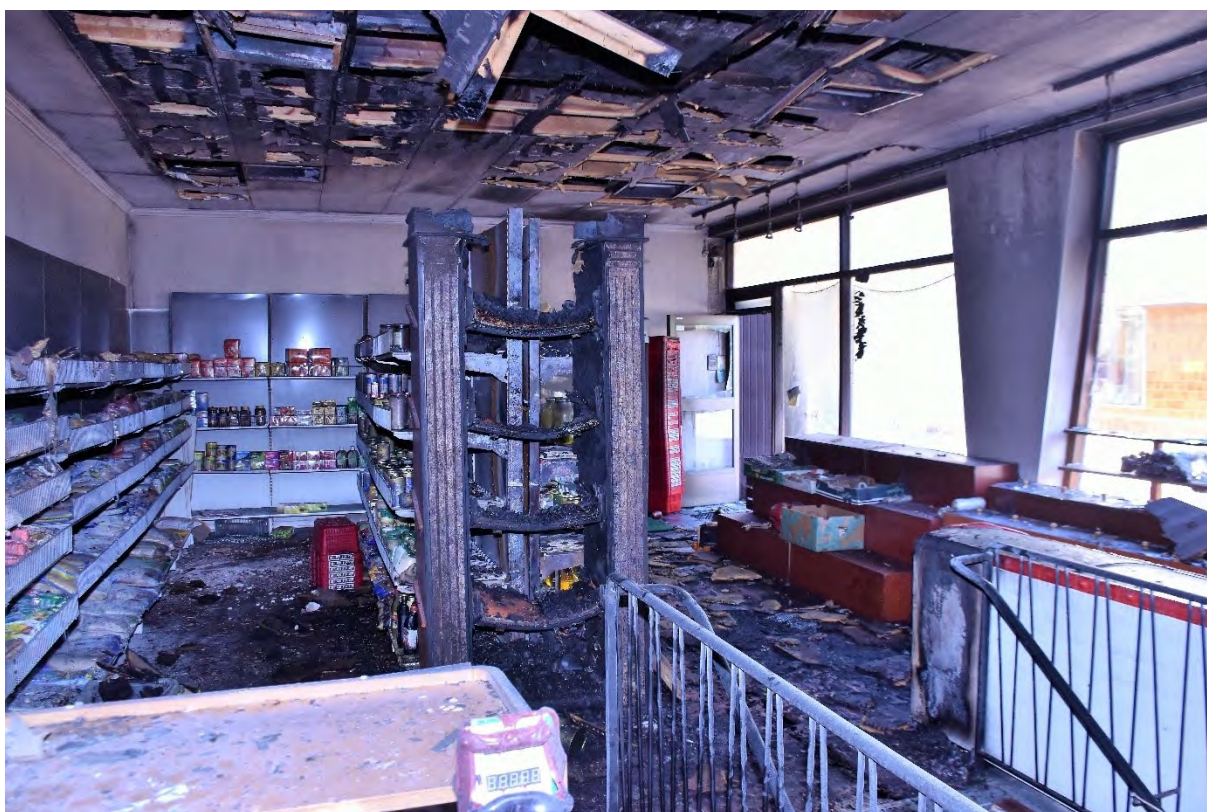
Figur 5. Invändiga brandskador. Brandskadorna på hyllan i mitten av bilden tyder på att branden varit som kraftigast i detta området. Taket är som mest brandskadat ovanför hyllan.

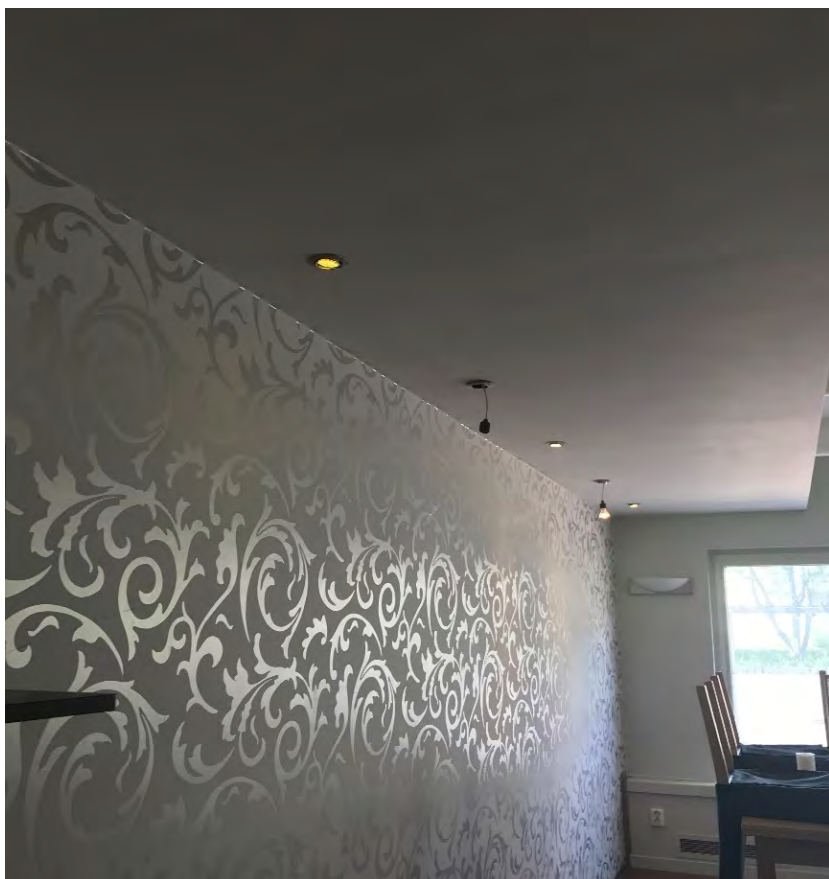
01:21:23 Nästa anländande enhet får till uppgift att kontrollera brand och rökspridning till restaurangen och ventilerar ut röken. En ruta krossas in till matsalen för att få tillträde till lokalen. Rökdykarna konstaterar att rök kommer in i restaurangen genom infällda spotlights i taket närmast väggen till livsmedelsbutiken.

Frisören och hotellets restaurang har fått lättare rökskador. Det har även varit rökspridning till korridorer och lobby i hotellet vilket efterlämnat lättare rökskador (Figur 6 och Figur 7).

Figur 6. Väggen till vänster i bild ligger mellan hotellets restaurang och livsmedelsbutiken. Rök har tryckt ut från infällda spotlights i taket.

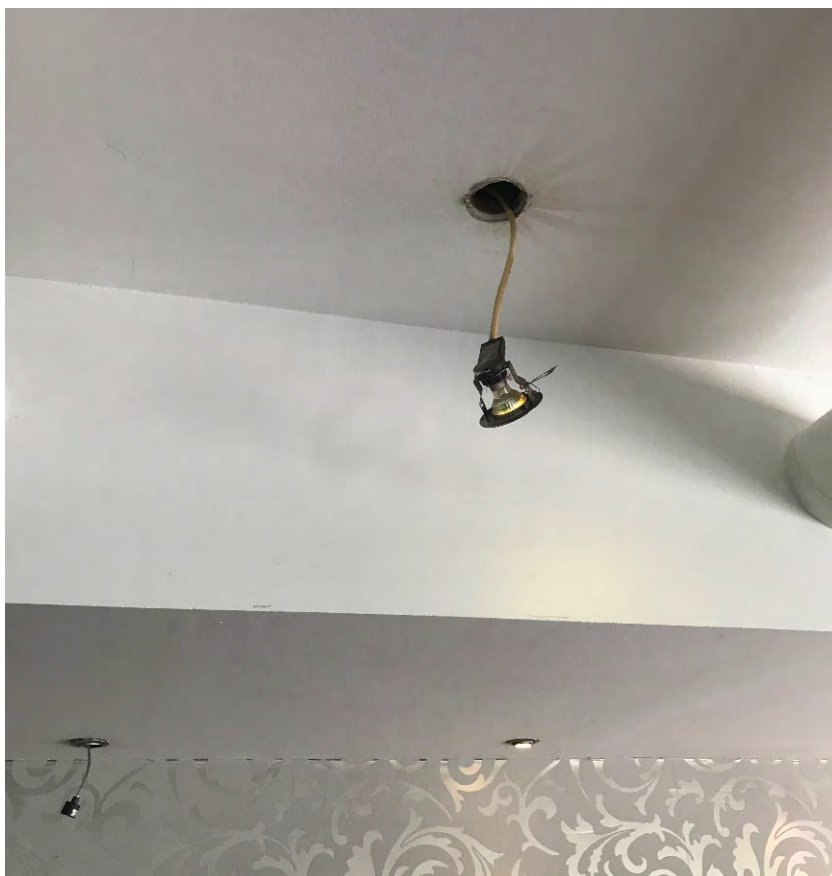
Figur 7. Spår av sot efter att rök har tryckts ut från en infälld spotlight.

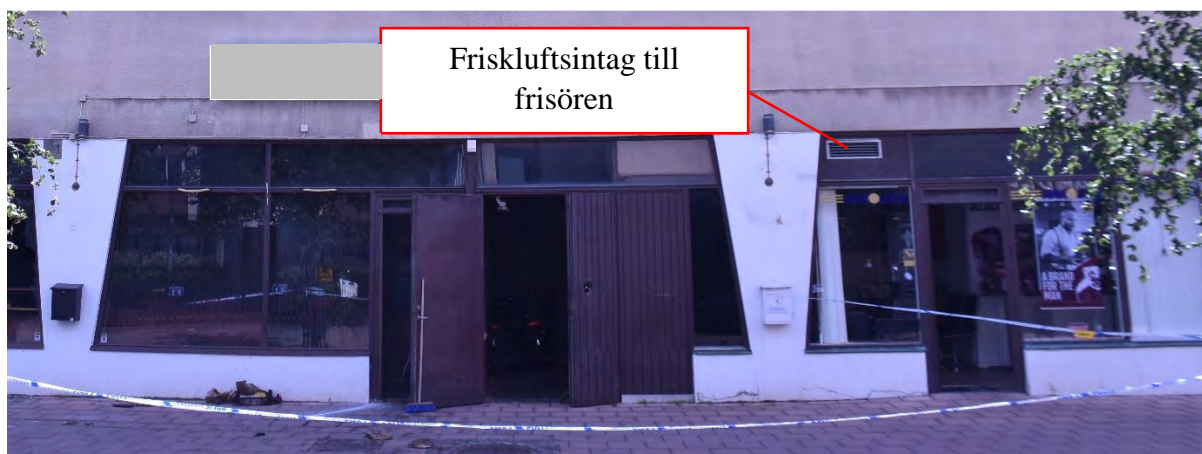
Vid branden har rök spridits både till frisören och hotellet som ligger vägg i vägg med butiken. Frisören har ett friskluftsintag i fasaden (Figur 8) i markplan som möjliggör för brandrök utanför byggnaden att ta sig i lokalerna. Viss rök kan ha tagit sig in denna väg men troligtvis i relativt liten mängd.

Figur 8. Utsidan mot Torggatan som visar friskluftsintaget där rök kan ha kommit in till frisören.

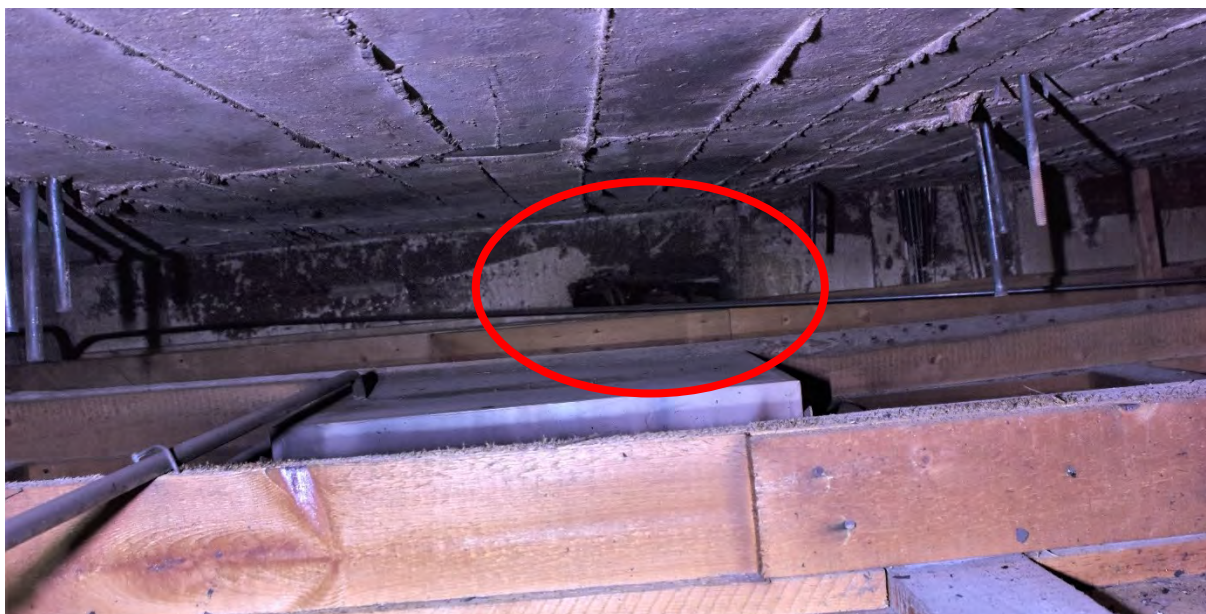
Efter branden har räddningstjänsten tillsammans med polisen genomfört en teknisk undersökning av platsen. Vid undersökningen konstaterades att det finns otäta genomföringar i brandcellsgränser, ovan undertaket i butiken, som medfört tidig rökspridning till de närliggande verksamheterna.

Ovan undertaket i livsmedelsbutiken har det konstaterats att det finns genomföringar (Figur 9) och som är otäta och som leder in både till frisören och till hotellet. Dessa genomföringar bedöms vara den primära orsaken till att rök har spridits vidare från livsmedelsbutiken.

Figur 9. Otät genomföring ovan undertak i livsmedelsbutiken mot hotellets restaurang.

Branden i livsmedelsbutiken orsakade rökspridning till angränsande lokaler på ett sätt som ej bör kunna ske. Ett hotell ska normalt vara brandtekniskt avskilt från en livsmedelsbutik så att brand- och rökspridning ej kan ske mellan de två verksamheterna inom 60 minuter för den aktuella byggnadstypen. Det går ej att säga om genomföringarna är från det att byggnaden uppfördes eller om det är något som tillkommit under byggnadens livslängd. Dock borde genomföringen upptäckts och utförts täta antingen under byggskedet, vid en verksamhetsförändring eller vid räddningstjänstens tillsyn. Dock är undertaket i livsmedelsbutiken fast installerat vilket innebär att en inspektion efter att lokalerna är färdigbyggda är svår. Detta skulle kunna vara orsaken att de ej upptäckts och åtgärdats.

- Inventera brandcellsgränser och kontrollera brandtätning av genomföringar. Särskild hänsyn bör tas till genomföringar i utrymmen ovan nedpendlade undertak.
- Säkerställa att löpande egenkontroller inom ramen för det systematiska brandskyddsarbetet (SBA) utförs, för att kunna upptäcka och åtgärda brister i det byggnadstekniska brandskyddet och på så sätt undvika brand- och rökspridning i ett tidigt skede av brandförloppet.

Räddningstjänster uppmanas att kontrollera brandcellsgränser ovan undertaket vid tillsyn för att ha möjlighet att upptäcka liknande brister.
