# Brand i avfallsupplag, Hova

Olycksutredning

Publ nr: MSB1460 – December 2019  
ISBN: 978-91-7383-988-4

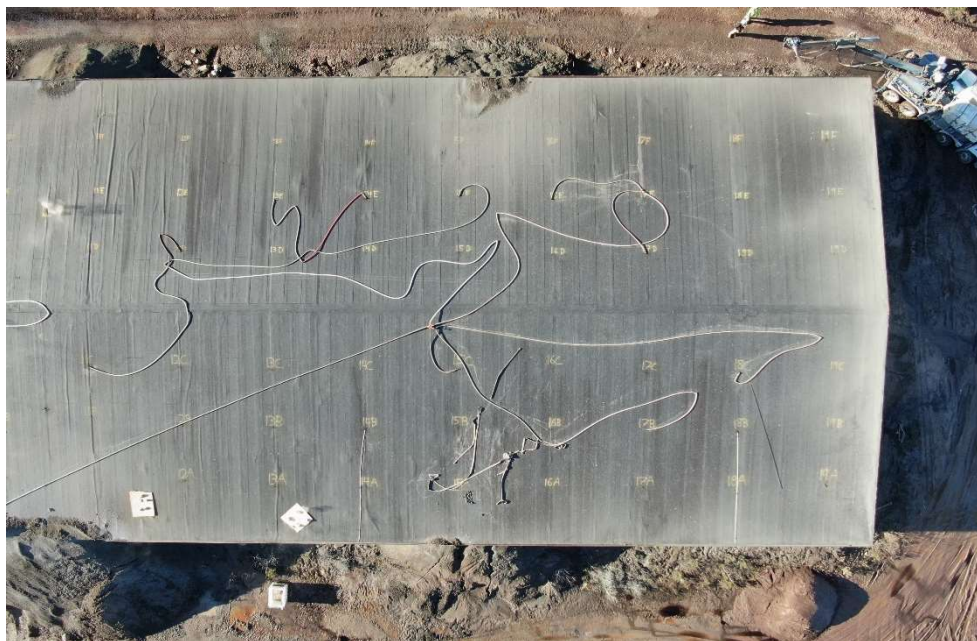
Redan under första dagen arbetade räddningstjänsten med konventionell dimspik som sattes i takfoten. När insatsen fortskred flyttades sedan dimspikarna till taket där det gjordes totalt 120 håltagningar för både dimspik och mätutrustning. För att underlätta hanteringen av dimspiksanvändningen delades taket in i sektioner och varje hål namngavs. På så sätt var det lätt att få en tydlighet i var dimspikar eller termoelement skulle sättas.

Figur 4. Delar av koordinatsystemet som användes för dimspikar och termoelement.  
Foto: Räddningstjänsten Östra Skaraborg

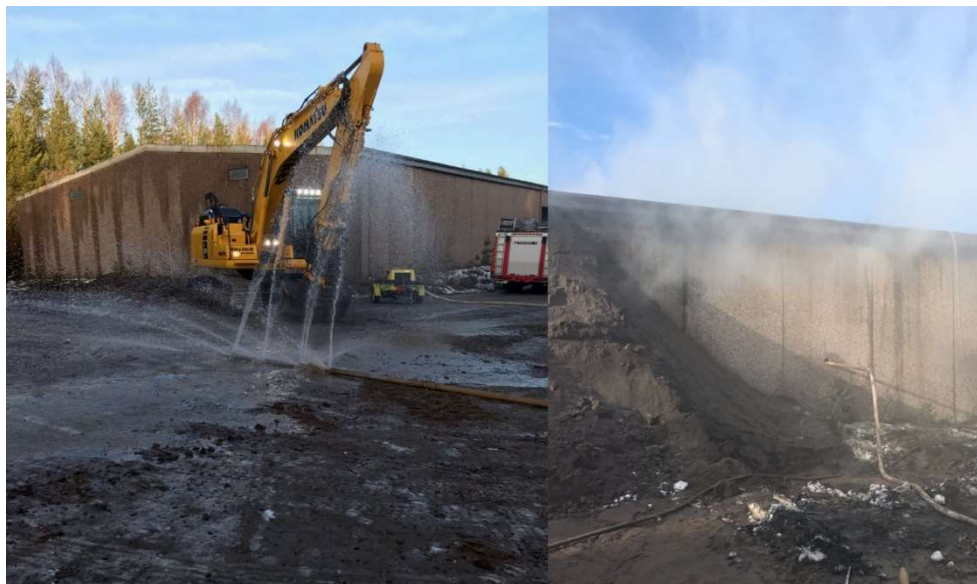
När effekten av dimspikar och vatten inte var tillräcklig testades att göra hemmagjorda släckspett med skårar i. Rören hade en innerdiameter på 76 millimeter och var flera meter långa. Tanken var att rören kunde skarvas ihop och tryckas genom

sidorna på byggnaden för att kunna begjuta större delar av bränslet med vatten. Ett externt företag användes för att borra hål i de tjocka betongväggarna och sedan användes en grävskopa för att slå in spetten genom bränslet. Inte heller den metoden gav önskad effekt på branden, däremot ökade vattenpåföringen.

Figur 5. De egentillverkade vattenspetten.  
Foto: Räddningstjänsten Östra Skaraborg.

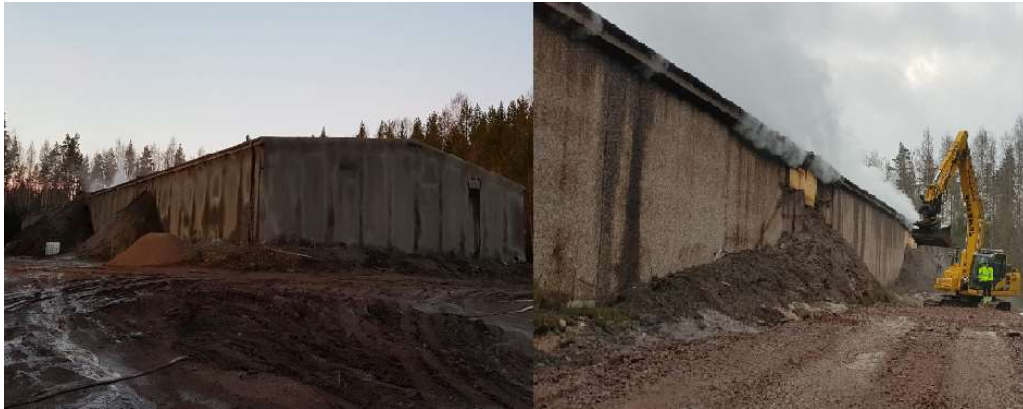
Valet föll på att kapsla in byggnaden med sprutbetong. Problematiken med den metoden var att komma åt från alla håll. Kommunen fick i uppdrag att bygga en väg på byggnadens västra sida. Vägbygget pågick i ett antal dagar innan det gick att börja med inkapslingen. På respektive kortsida av byggnaden sattes det upp en lucka som kunde ventileras ut brandgaser om övertryck uppstod på insidan. När byggnaden var tätad fortsatte viss vattenpåföring via dimspikar som satt i taket för att kyla brandgaserna och få ner temperaturen.

Figur 6. Byggnaden inkapslad med sprutbetong till vänster och vägen som fick byggas till höger.  
Foto: Räddningstjänsten Östra Skaraborg.

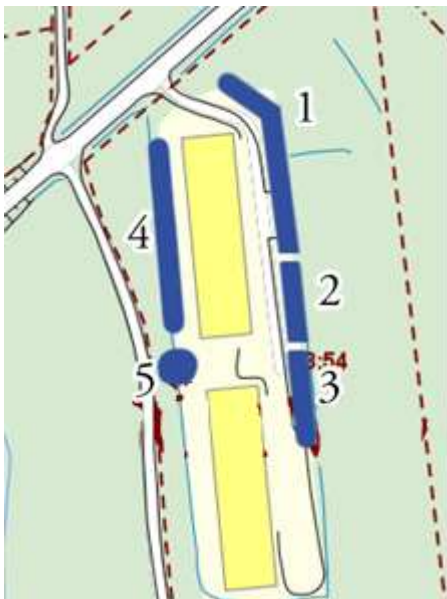
Under insatsen producerades stora mängder spillvatten som räddningstjänsten samlade upp i diken som fanns utanför byggnaden. Dikena grävdes ut till dammar och släckvattnet renades. Under insatsen kallades en miljörestvärdesledare ut. Eftersom det till en början var oklart om det fanns någon försäkring blev miljörestvärdesledaren sakkunnig som ansvarig för spillvattenhanteringen i räddningstjänstens regi istället för att representera försäkringsbolagen. Senare visade det sig finnas en försäkring och rollen övergick till miljörestvärdesledare när räddningsinsatsen var avslutad.

Figur 7. Damarna markerade i förhållande till byggnaderna. Den nedre byggnaden är den brandutsatta.

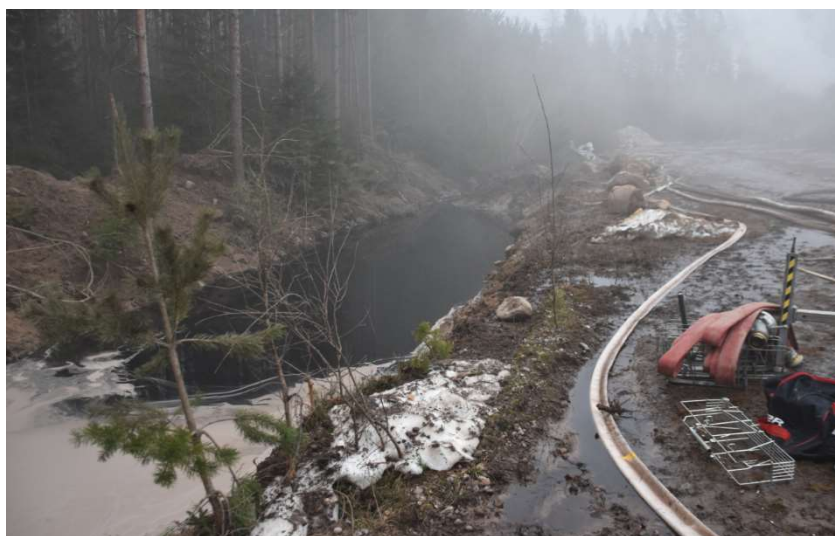
Då släckvattnet började rinna ut ur byggnaden leddes det ner i diken som fanns längs sidorna av fastigheten. Under insatsen tvingades diken grävas ut för att kunna samla upp mer spillvatten. En bedömning gjordes av markens jordarter och på grund av det höga innehållet lera ansågs det inte nödvändigt att använda duk eller presenning i botten. Det noterades efter några dagar att marken runt byggnaden var vattenmättad.

Figur 8. Ett av diken som grävts ut för att samla upp spillvatten.  
Foto: Räddningstjänsten Östra Skaraborg.

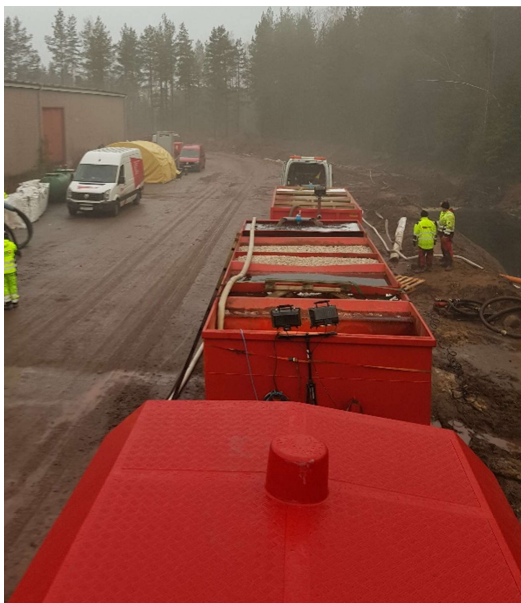
Två reningsverk med olika kapacitet användes under insatsen. Ett första reningsverk med kapacitet att rena 60 liter/minut visade sig ha för låg kapacitet och ett större beställdes därefter ut. Det större reningsverket hade en kapacitet på 1600 liter/minut. Om kolfilter hade använts till det större reningsverket skulle kapaciteten begränsas till 250 liter/minut. Kolfilter är i princip nödvändigt för att nå en hög reningsnivå. Initialt behövde vattnet renas från partiklar för att vattnet skulle kunna användas utan att sätta igen utrustningen.

Figur 9. Ett av de mobila reningsverken.  
Foto: Räddningstjänsten Östra Skaraborg

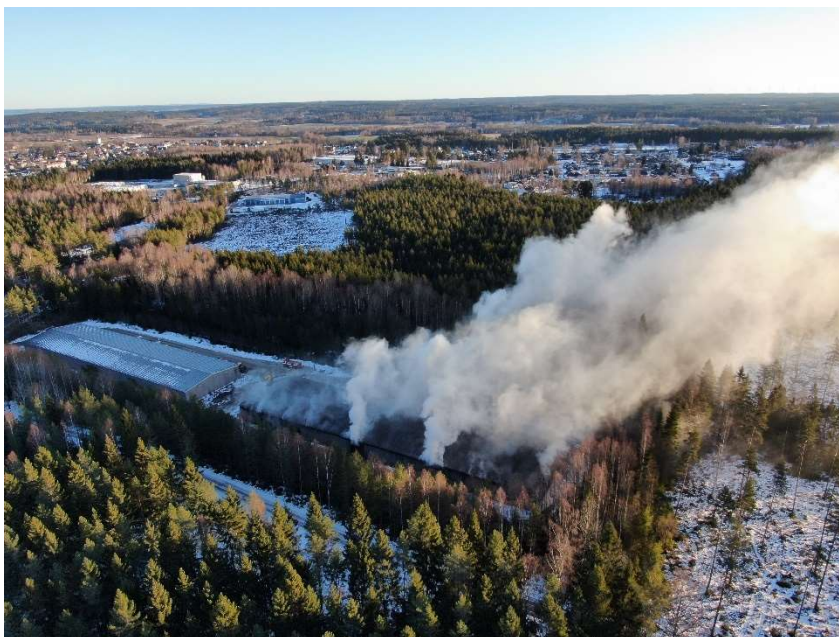
Under insatsen användes drönare. Framför allt användes drönaren för att få en överblicksbild av byggnaden och rökspridningen. Bilderna från drönaren visade tydligt åt vilket håll röken gick och drönaren ansågs bidra till mycket i räddningsarbetet.

Figur 10. Drönbild där det tydligt syns att röken ligger bort från Hova.  
Foto: Räddningstjänsten Östra Skaraborg
