## Brand i äldreboende

Allégården, Tibro

2018-01-26

**OLYCKSUNDERSÖKNING** 0 (80)

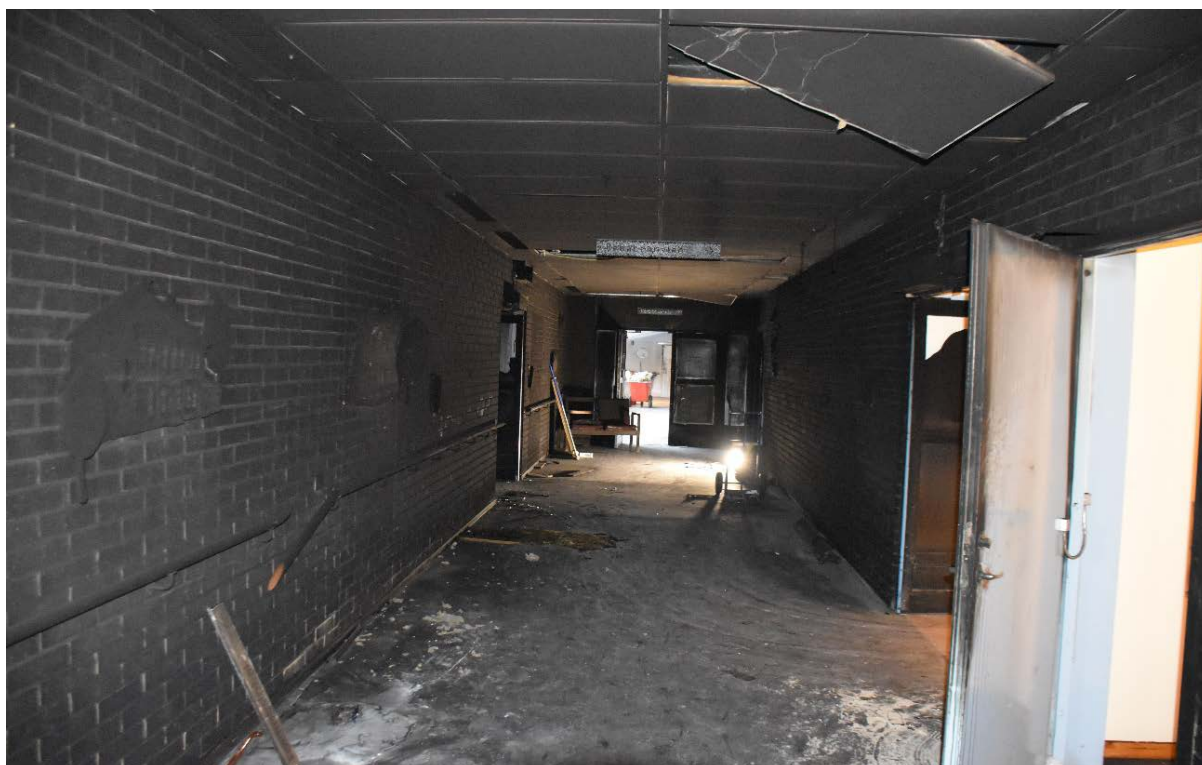
Figur 20. Foto som visar korridor K2, dörr i korridorens slut är branddörr mot förbindelsegång till korttiden.

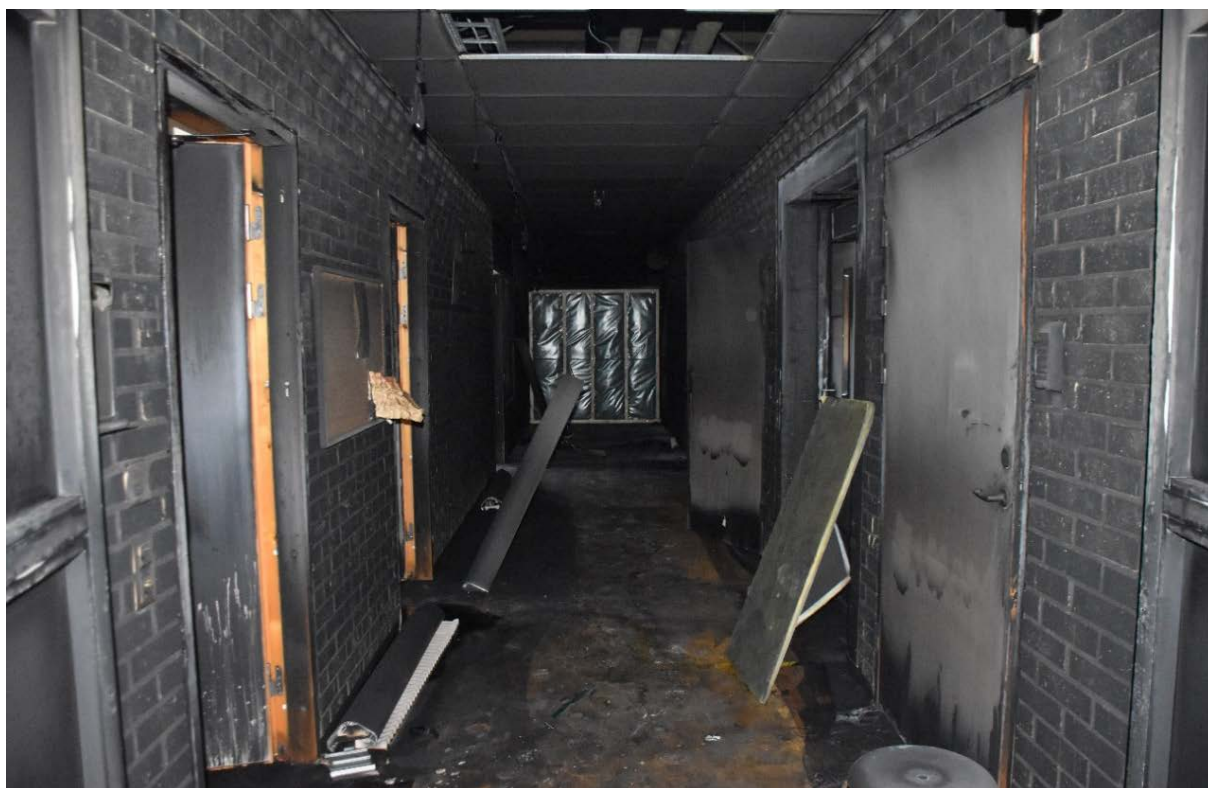
Figur 22. Foto som visar korridor K8, tillfällig vägg i korridorens slut är uppförd mot det som tidigare var dagverksamhetens lokaler

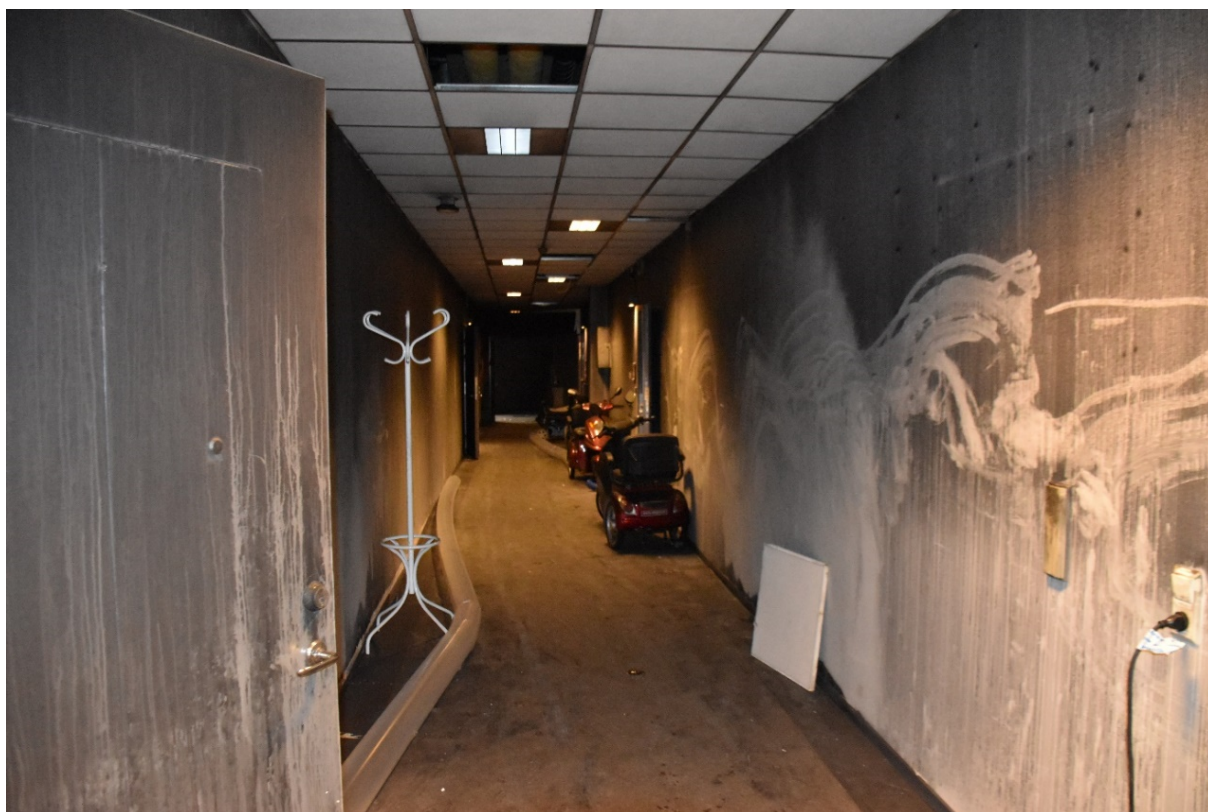
Lägenheterna i trygghetsboendet, längs korridor K3 uppvisar mindre skador, med undantag för den lägenhet som stod öppen efter evakueringen. En boendesprinkler utlöst i den öppna lägenheten, vilket även genererade vattenskador i byggnadsdelen.

Figur 23. Foto som visar korridor K3, med lägenhetsdörrar på ömse sidor om korridoren.

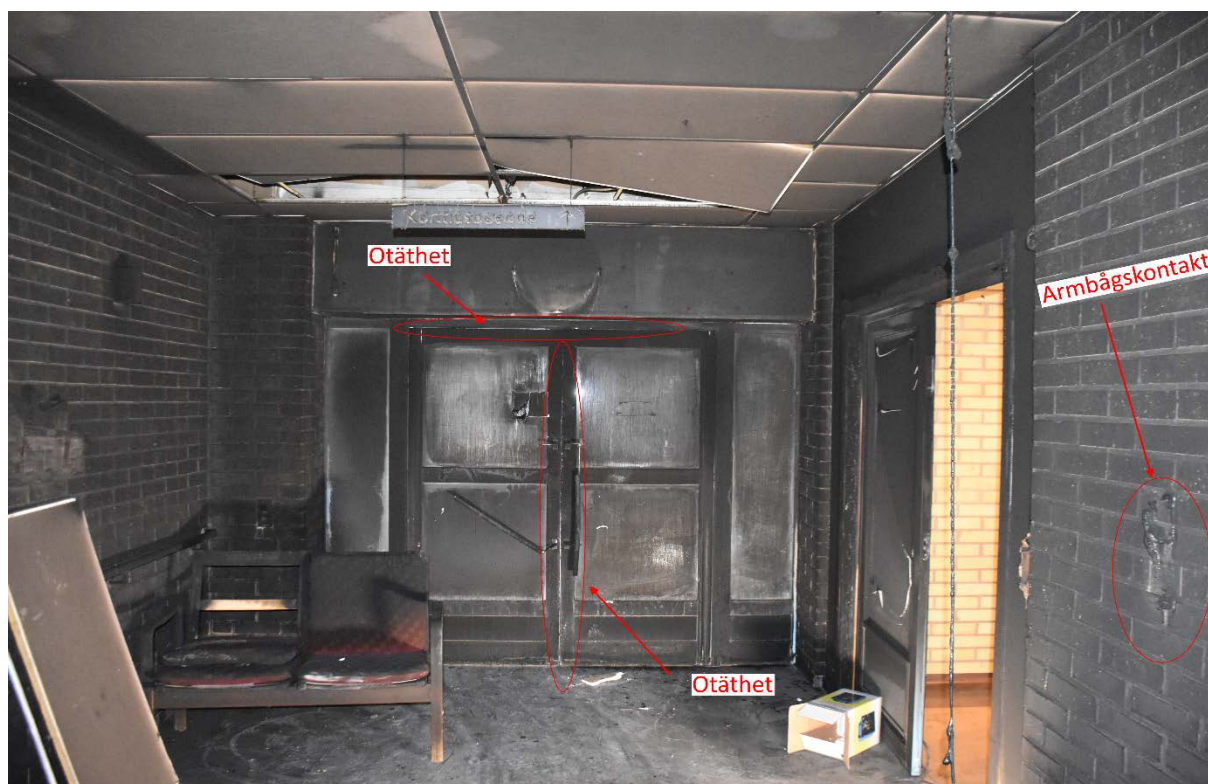
Figur 33. Branddörr mellan korridor K2 och K5, sedd från korridor K2

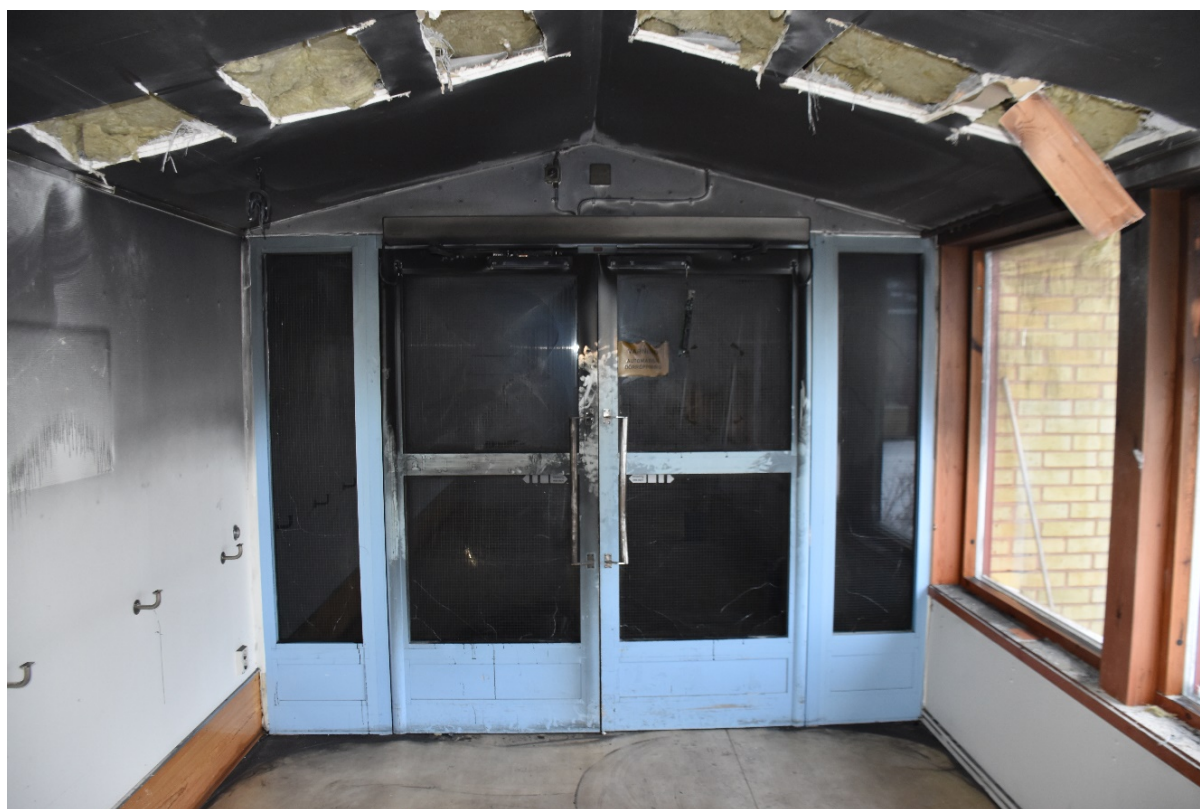
På den icke-brandutsatta sidan, som vetter mot korridor K5, kan konstateras att de båda dörrbladen är ojämnt sotade samt att båda rörelsekännarna på dörrbladen är smälta. Detta kan tyda på att dörren varit öppen under en period av brandförloppet. Den stora rökspridningen förbi dörren talar också för att rökspridning inte enbart skett via små otätheter kring dörrbladen. Se Figur 34.

En möjlig orsak till att dörren öppnas är att den elektriska öppningsknappen, av typen armbågskontakt, i korridor K2 har smält och skapat en kortslutning. Vid en kortslutning av armbågskontakten kan dörren ha öppnat sig, och sedan inte stängts igen på grund av att närvarosensorerna reagerat på röken, och därmed inte stänger dörrbladen. Det är i så fall möjligt att det vänstra dörrbladet har stått öppet under en längre period och därmed blivit kraftigare sotat. Armbågskontakten visas i Figur 35 nedan.

Figur 34. Branddörr mellan korridor K2 och K5, sedd från korridor K5
