## Brand i storkök

Restaurangkedja i centrala Skövde

2023-11-22

Uppdrag: Undersökning av brandorsak och olycksförlopp

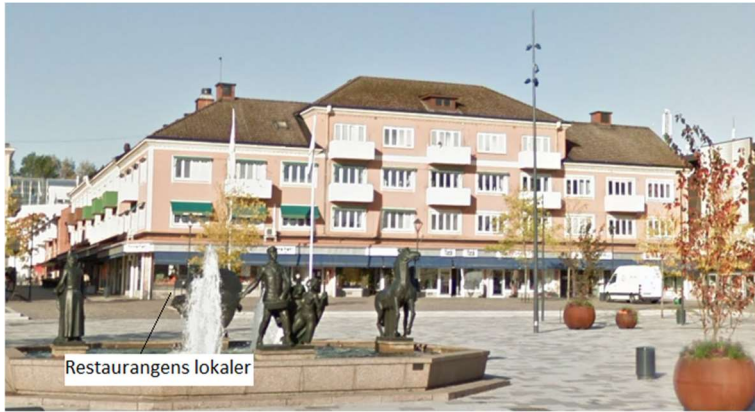
Figur 2. Aktuell byggnad med restaurangens lokaler markerade.

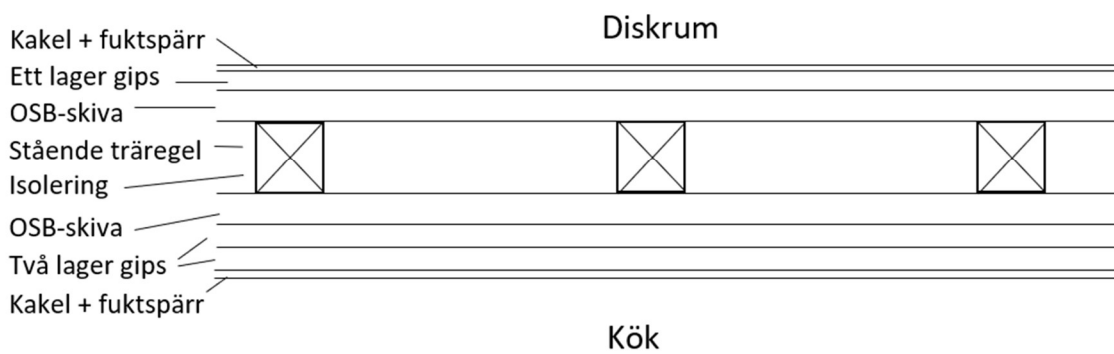
Väggen där brand uppstått bakom spisen är uppförd med träreglar och skivor enligt skiss nedan.

Figur 4. Väggens konstruktion.

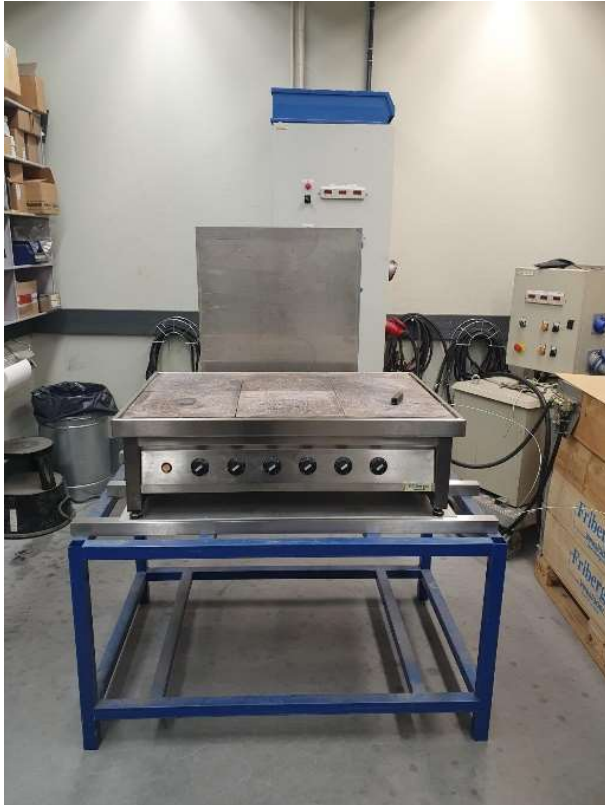
*Figur 10. Försökupställning för temperaturmätning.*

Temperaturen mättes med hjälp av räddningstjänstens värmekamera som används vid rökdykning samt med termoelement. Mätningarna visar att spisplattorna som mest kommer upp i en temperatur på cirka 500°C. Mätningar gjordes även på baksidan av sargen, se figur 11. Maximala temperaturen som uppmättes var 196°C. Motsvarande mätning gjordes på framsidan av spisen, där temperaturen mättes till maximalt 201°C.

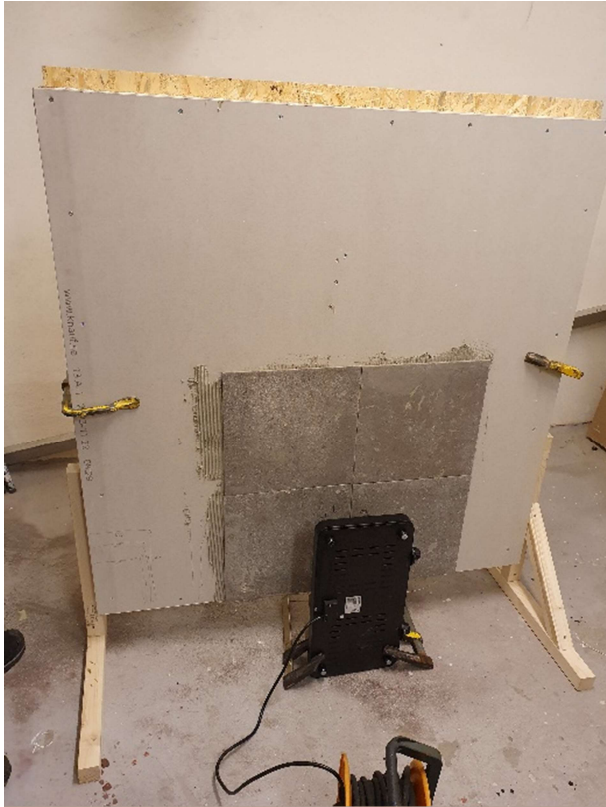
Figur 13. Prototyp av väggkonstruktionen i den brandutsatta byggnaden.

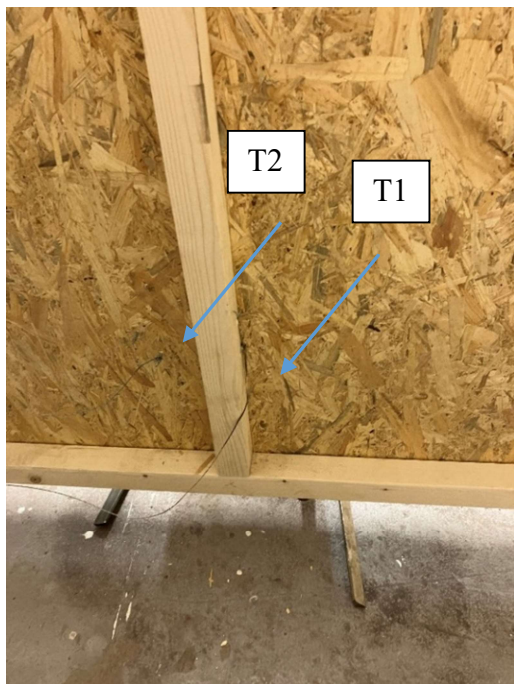
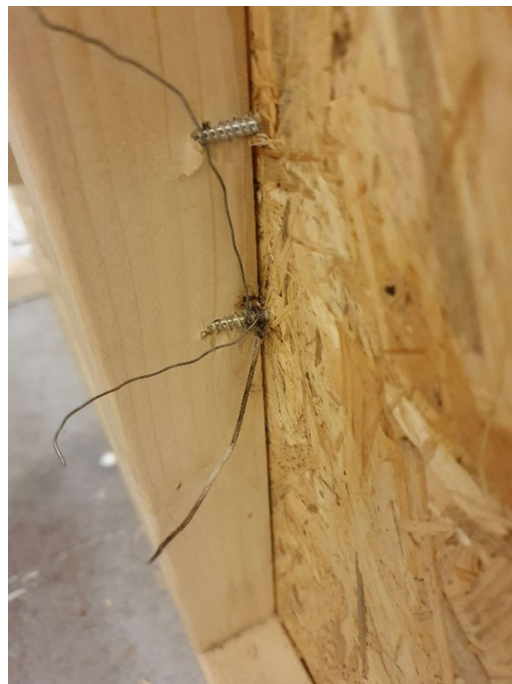
Vid försöken sattes skruvar in i väggen. Ett termoelement placerades sedan på en av skruvarna som gick in i träregeln i väggen (T1) och ett sattes på en skruv som gick genom skivan ut på baksidan (T2), se figur 14 nedan. Väggen sattes sedan igen. Försök gjordes med och utan isolering.

Figur 14. Skruvar i väggen där termoelement fästes.

Vid försöken användes en kokplatta som sattes på högkant framför väggen. Då ett skyddsavstånd på 10 cm användes mellan vägg och kokplatta samt att väggen var oisolerad uppmättes maximal temperatur på 57 och 62°C för T1 respektive T2 efter 40 minuter. Då väggen sedan isolerades med stenullsisolering hade temperaturen stigit till 98 respektive 87°C efter ytterligare 40 minuter.
