Trafikolycka med tankbil lastad med flytande metan (LNG/LBG)

Riksväg 44, Grästorps

2022-12-28 – 2022-12-30

Uppdrag: Utvärdering av räddningsinsats

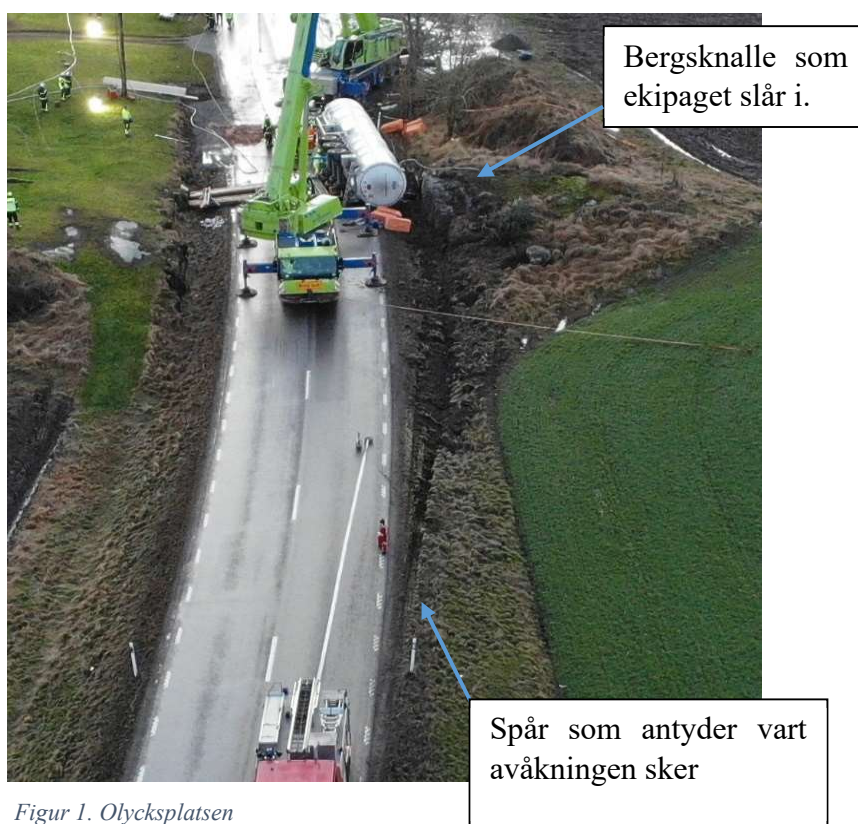
Figur 1. Olycksplatsen

Tankbilen lastas i Lidköping med kylkondenserad metan (LBG) och kör i riktning mot Grästorp då olyckan sker. Olycksplatsen ligger ca 28 km från tankbilens startposition. Tankbilen går ner i diket på höger sida i körriktningen precis innan en svag vänstersväng. I diket sticker det upp en mindre bergsknalle som dragbilen slår i och delvis klättrar upp på, innan den går tillbaka ut på vägbanan. Troligtvis slår även den främre gaveln av trailern i bergsknallen (Figur 1). I samband med avåkningen välter ekipaget och lägger sig med höger sida ner mot vägbanan.

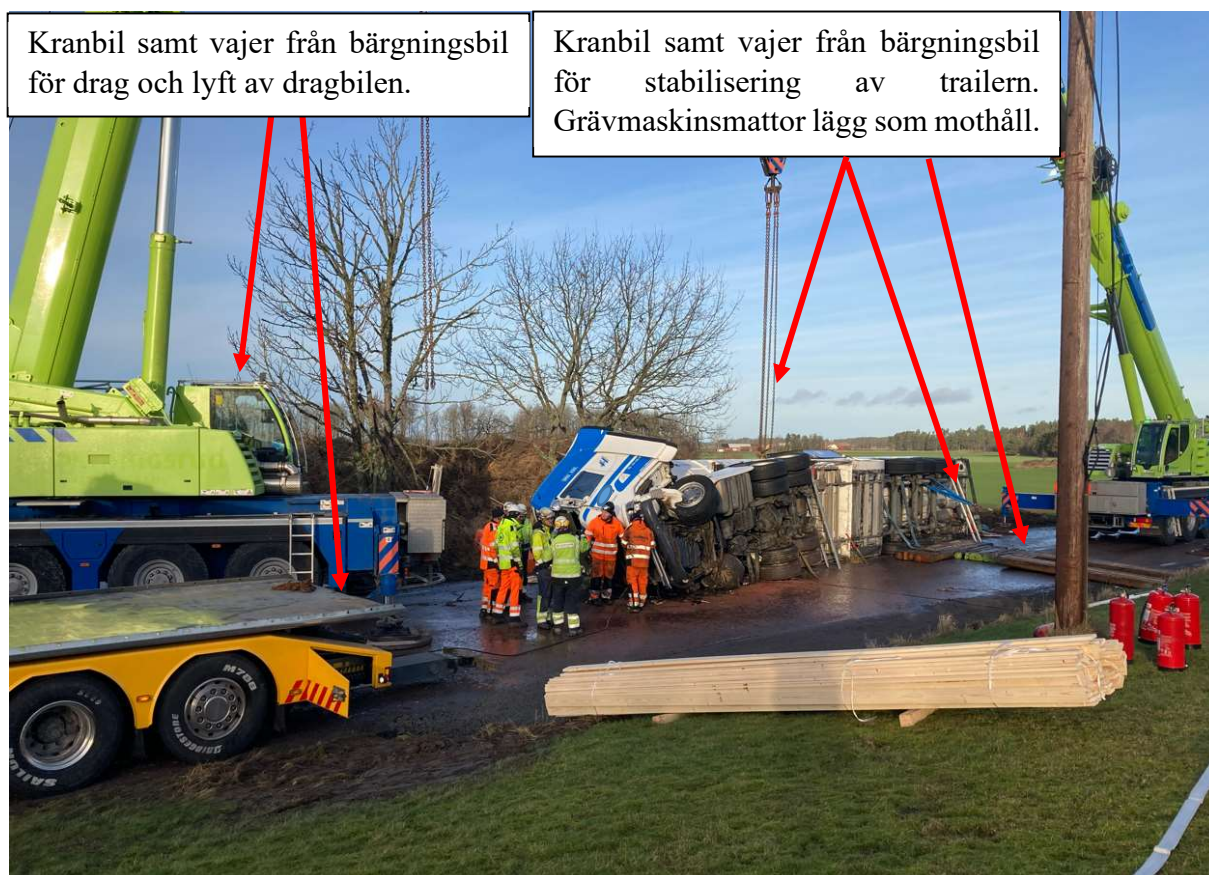
Bärgningen kommer ske i två steg. Dragbilen kommer lossas från trailern och därefter dras fram av en bärgningsbil. När den är fri från trailern ska den lyftas bort med en kranbil. Samtidigt stabiliseras trailern av en annan kranbil samt en bärgningsbil. Då dragbilen behöver dras i sidled kan det innebära risk för värme/gnistor. Under det momentet ska räddningstjänsten lägga vatten under dragbilen mot asfalten för att minimera risken för antändning.

Figur 3. Beskrivning av första steget i bärgningen för att få bort dragbilen.

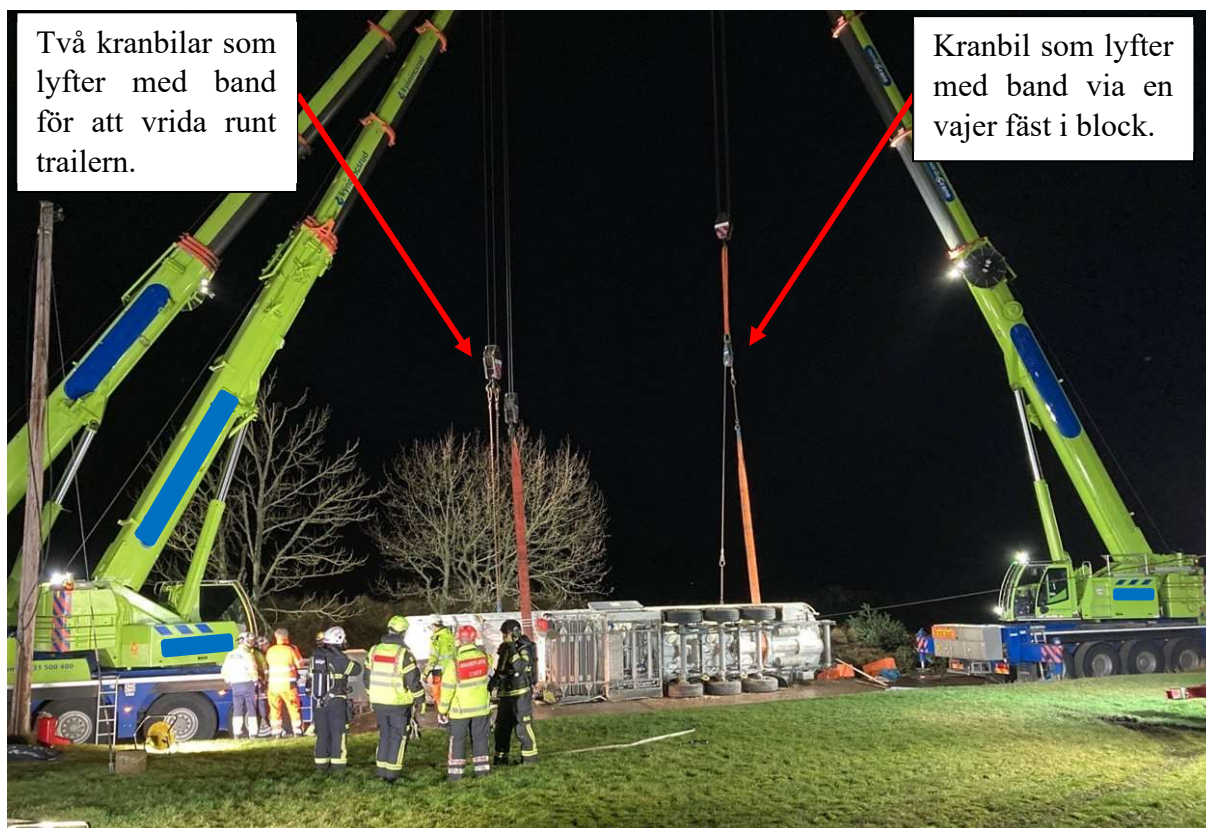
Andra steget i bärgningsarbetet ska ske genom att lyfta upp och vrida trailern upp på hjulen. Detta ska göras med tre kranbilar. En kran lyfter via ett 300mm brett band, placerat i den bakre delen av trailern. Bandet sitter med en vajer i ett block så att det kan följa med rotationen av trailern. Två kranar lyfter i ett likadant band vid den främre gaveln där den ena kranen lyfter och den andra släpper efter, för att få trailern att rotera.

Figur 4. Beskrivning av andra bärgningsmomentet då trailern lyfts.

Det andra bärgningsmomentet bedöms som det mest riskfyllda. Tanken, eller komponenter på tanken, skulle kunna skadas ytterligare och leda till läckage i någon omfattning. Risken för att tanken inte skulle hålla att lyfta på det sätt som planeras, bedöms som liten och bärgningen beslutas att genomföras enligt plan. Detta grundas på information från tillverkaren av tanken samt den samlade bedömningen gjord av experter på plats utifrån skadeläget.

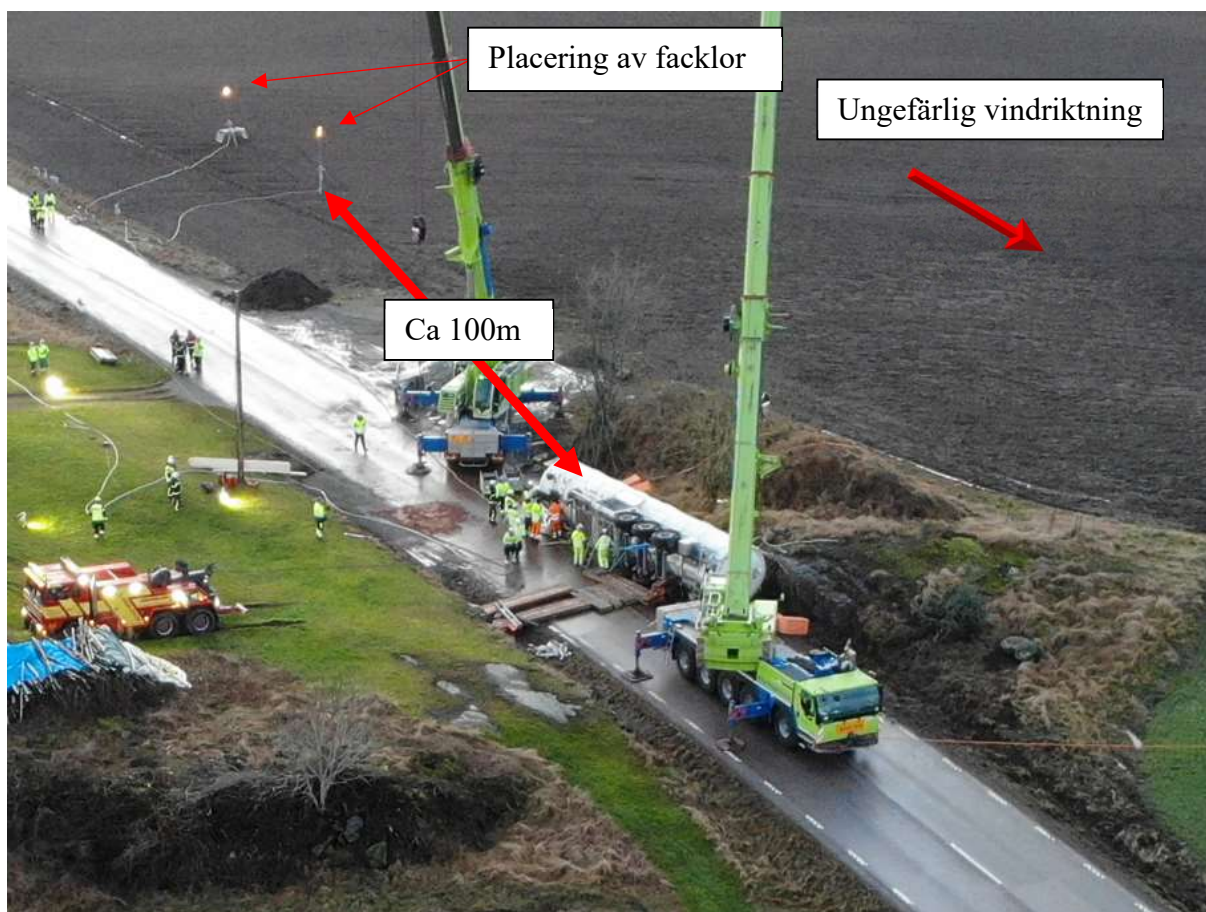
Den första åtgärden med avfacklingsutrustningen påbörjas 01:12 (12h efter larm) och syftar till att hålla nere trycket i den mottagande bilen vid läktringen. Förångarna används ej utan uppkoppling sker direkt mot mottagande bil och avfackling sker från gasfasen. Facklorna är uppställda ca 100 meter från bilen mot vindriktningen (Figur 5).

Figur 5. Placering av facklor. Bilden är tagen längre in i insatsen då avfackling pågår direkt från den skadade trailern.

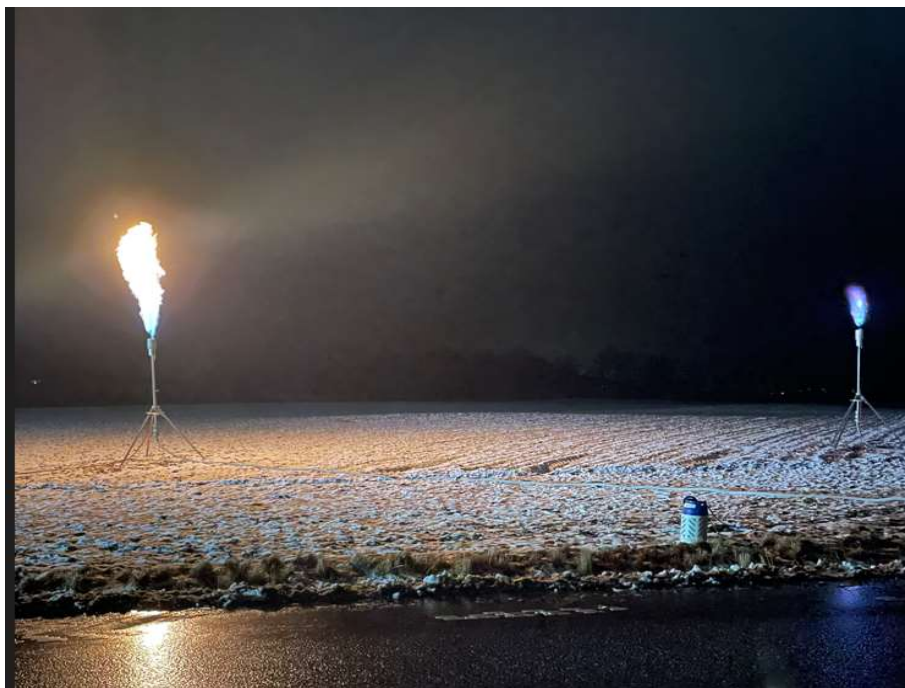
Facklorna kan föras med två olika storlekar på dysor beroende på vilket ämne som ska facklas. Då avfacklingen påbörjas är en av facklorna försedd med en stor dysa och den andra med en liten. Detta är ej ett medvetet val utan beror på att dysorna är monterade sedan tidigare. Detta gör att flödet genom facklorna blir olika (Figur 6). Då avfackling sker reduceras trycket kontinuerligt i den mottagande bilen och läktringen kan fortgå utan utsläpp av metan till det fria.

Figur 6. Storlek på flammorna då avfackling sker från mottagande bil vid läktring. Bild tagen 01:42, ca 30 min efter att avfacklingen påbörjades.

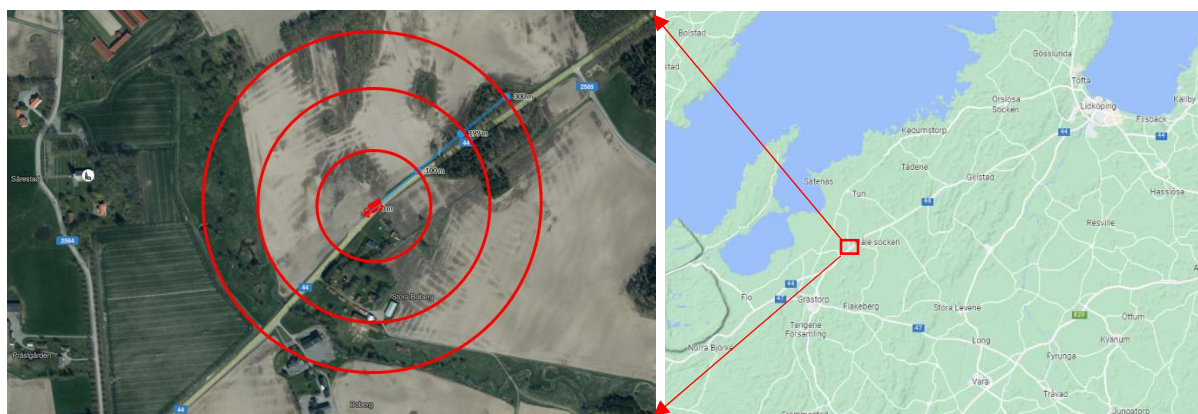
Figur 7. Olycksplatsen

Olyckan inträffade på riksväg 44 mellan Lidköping och Grästorps i sydvästlig riktning. Vägen är, vid den aktuella platsen, tvåfilig utan mittdelare eller sidoräcke med en hastighetsbegränsning på 70 km/h. Vid tidpunkten för olyckan ligger ett tunt snötäcke på vägbanan och det är mycket halt. Temperaturen är någon minusgrad.

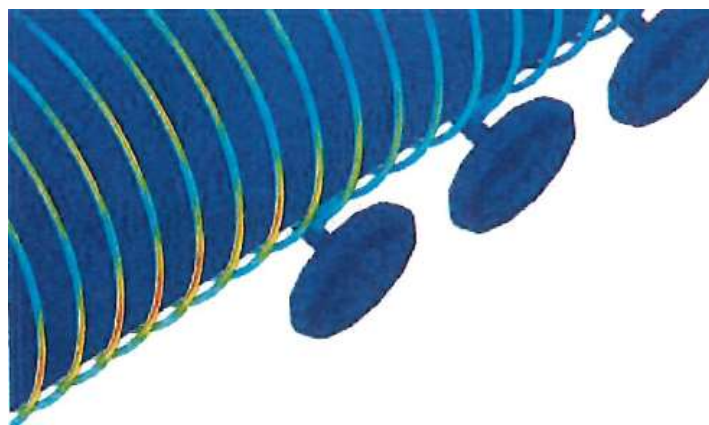
Den yttre tanken har primärt två syften. Dels att fungera som ett skydd mot skador vid yttre påverkan, dels för att möjliggöra vakuum mellan de två tankarna. Yttertanken är ej att betrakta som ett tryckkärl då den ej är provtryckt, vilket den inre tanken är. Den yttre tanken har en godstjocklek i manteln på minst 3,25 mm, främre gavel 3,85 mm och bakre gavel 5,82 mm. Yttertanken har förstärkningsringar svetsade på dess insida (i vakuumscket). De sitter på ett maximalt avstånd på 380 mm och består av en fyrkantsprofil på 20x60x3 mm (Figur 9). Förstärkningsringarna har endast kontakt med yttertanken och ej med den inre.

Figur 9. Bild som visar hur förstärkningsringarna är placerade.

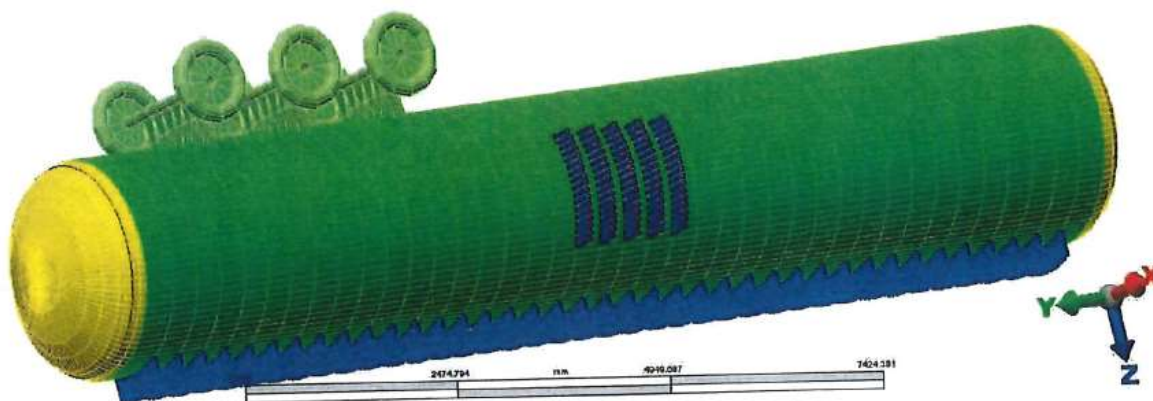
Hållfasthetsberäkningar vid skador utförs som standard utifrån två scenarier, stöt från sidan och vältning (Figur 10). Enligt beräkningar som gjorts på den aktuella tanken uppstår de värsta skadorna vid krock från sidan. Då uppstår en beräknad deformation på 9,3 mm och utifrån den skadan dras slutsatsen i beräkningarna att ytter- och innertanken ej kommer i kontakt med varandra och att vakuumet bibehålls.

Figur 10. Bild på ytor som utsätts för stöt vid hållfasthetsberäkningar av den yttre tanken.

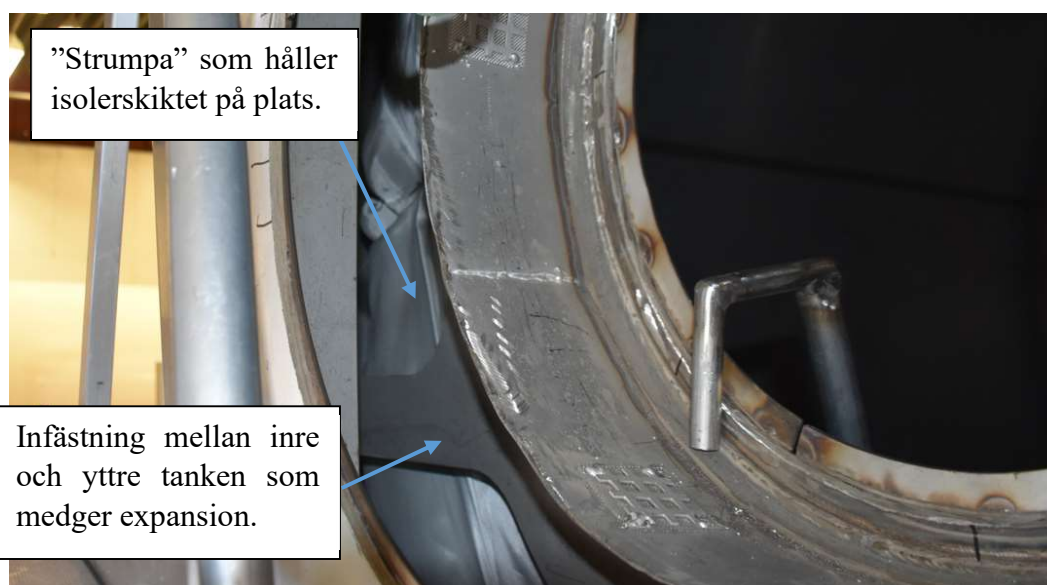
Avståndet mellan ytter och innertanken är ca 70 mm i manteln, ca 140 mm vid gavlarna och består av vakuum. Vakuumsnittet är ej indelat utan består av en sammanhängande volym. Runt innertanken finns även ett fysiskt isolerande skikt. Det består av ett isolerande material som lindas runt tanken och som sedan täcks av en "strumpa" för att hållas på plats.

Figur 11. Bild tagen vid främre gavel med manluckor bortmonterade. Mellan ytter och innertanken syns "strumpan" som håller det fysiska isolerskiktet på plats.

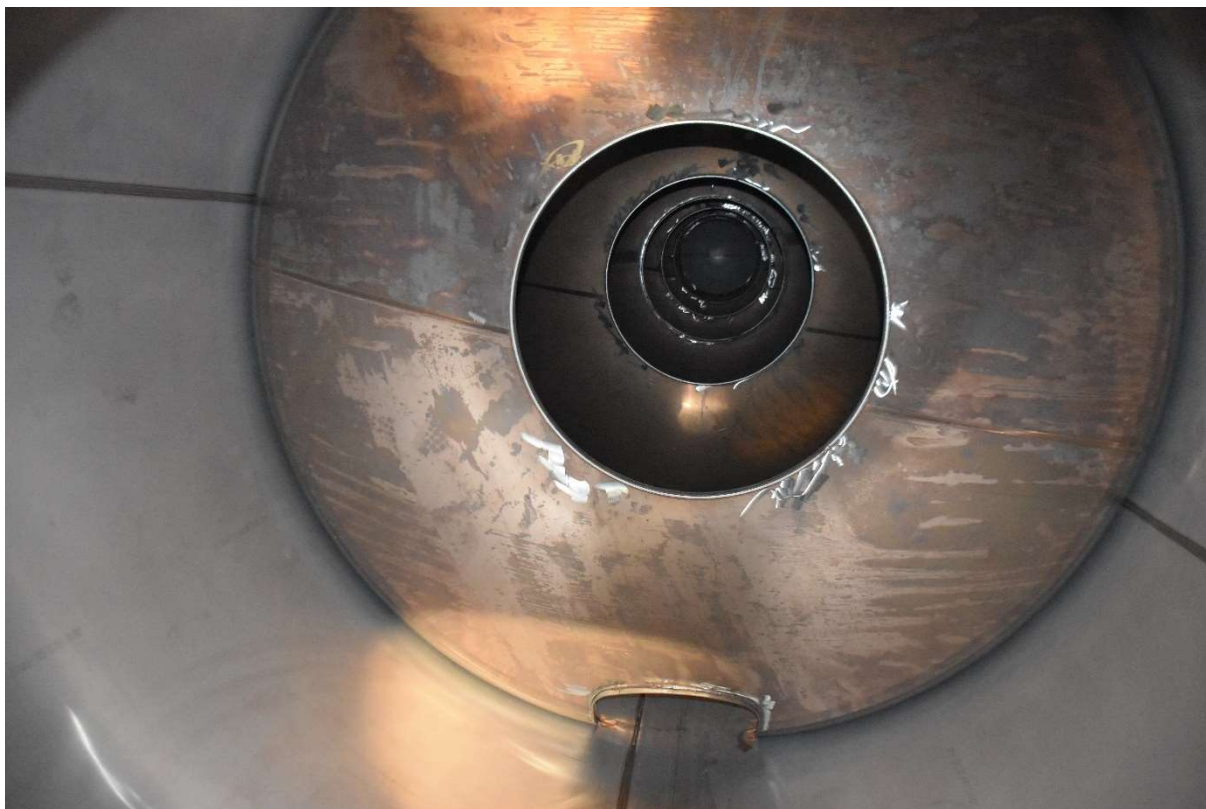
Det finns 7 skvalpskott inuti tanken för att förhindra för stora tyngpunktsförflyttningar under färd. Skvalpskotten består av välvda plåtar med hål i mitten samt i över- och underkant (Figur 13). De är svetsade mot innertanken vilket gör att vätska endast kan rinna mellan skotten genom hålet i mitten eller i över och underkant. Skvalpskotten gör också att innertanken förstärks.

Figur 13. Bild tagen genom manluckor i främre gavel på skvalpskotten och de öppningar som möjliggör för vätska att rinna mellan skotten.

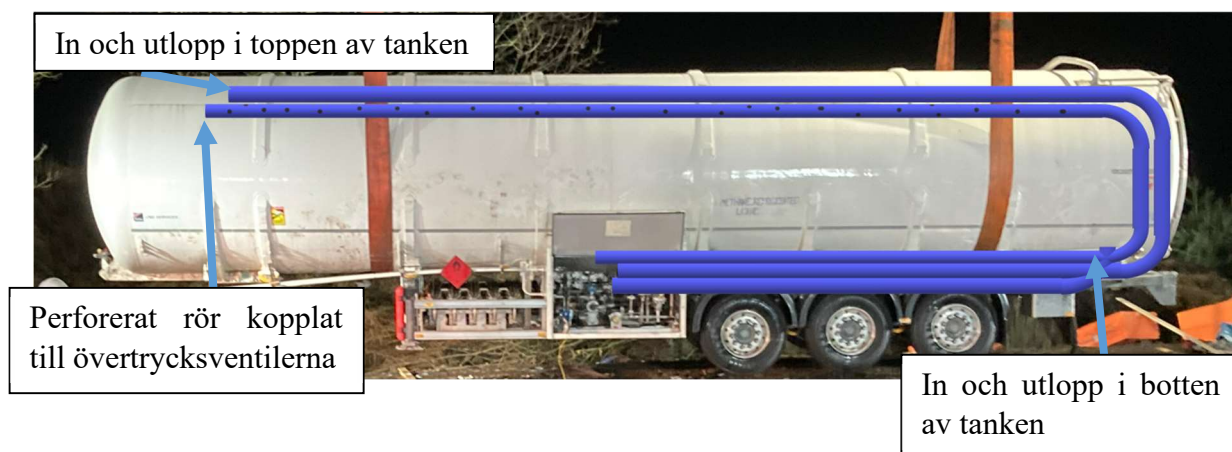
Innertanken har två in- och utlopp för att möjliggöra fyllning och tömning av tanken. Det ena är placerat längst bak i botten och det andra i ovankant i den främre delen. Det övre in- och utloppet består av ett rör som passerar igenom innertankens plåtvägg i den bakre gavel och löper sedan inuti tanken i ovankant till den främre delen (Figur 14).

I ovankant av innertankens hela längd löper ett perforerat rör som är kopplat till övertrycksventilerna. Det är endast genom detta rör som det blir ett flöde om övertrycksventilerna löser.

Figur 14. Schematisk bild av in- och utlopp från innertanken samt rör till övertrycksventilen.

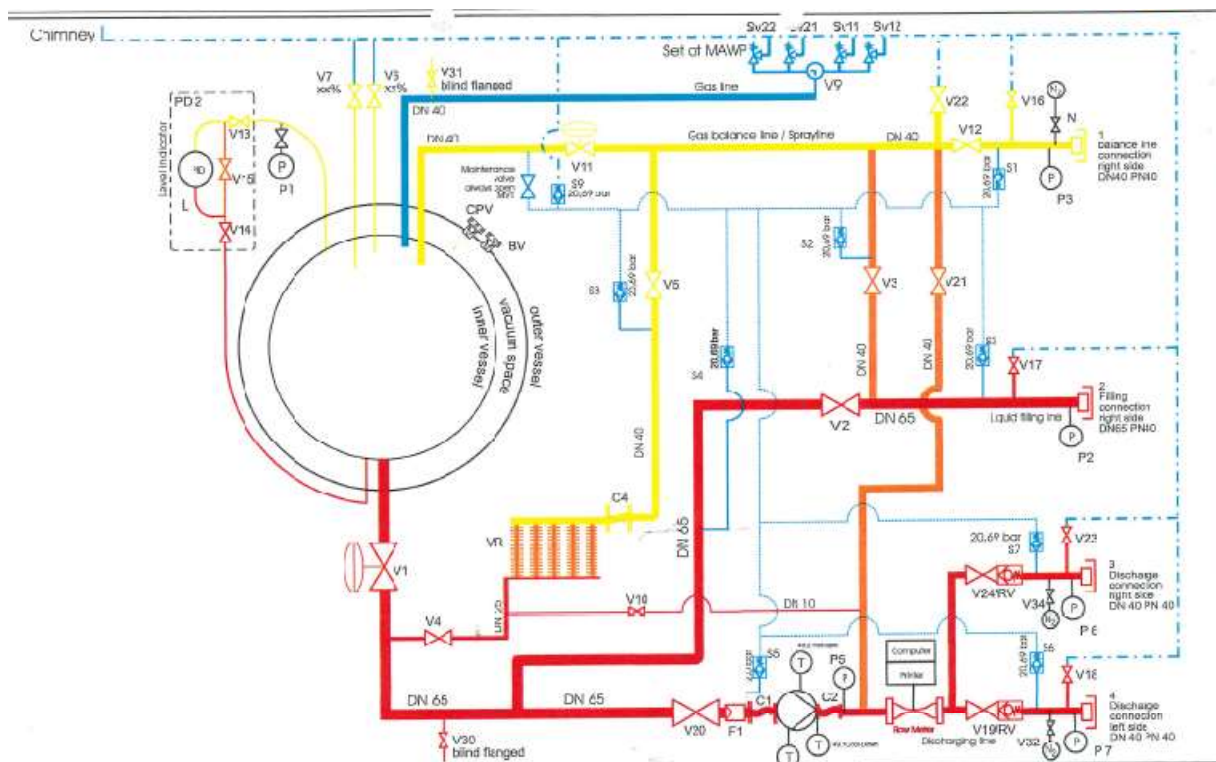
Det finns två ventilskåp på trailern, centralt placerade på vänster och höger sida. På locket till respektive skåp sitter ritningar som beskriver ventiler, rördragningar mm (Figur 17). På ritningen framgår bland annat vart påkoppling för fyllning och tömning av tanken sitter. På höger sida sitter koppling för fyllning, tömning samt för tryckbalansering. På vänster sida sitter endast en koppling för tömning. Ventiler för fyllning och tömning av tanken styrs med tryckluft

och kräver påkoppling av kompressor. För att läsa denna ritning och hantera ventiler och kopplingar rätt, krävs specialkompetens.

Figur 17. Ritning på rör, ventiler mm som finns placerad på respektive ventilsåpslucka.

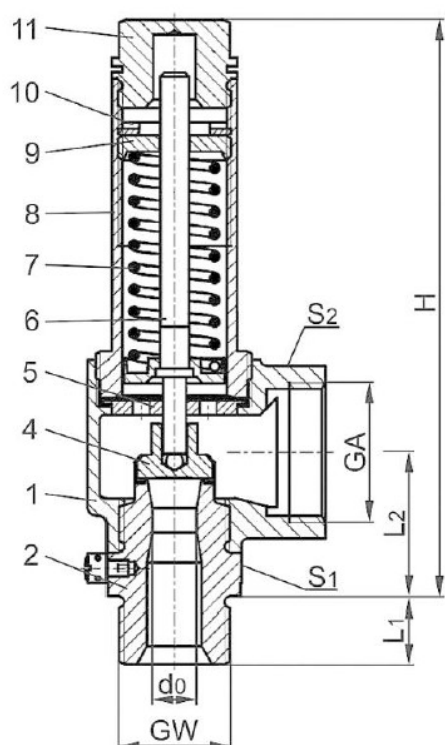
Figur 23. Sprängskiss och måttabell på den aktuella övertrycksventilen (GW=1).

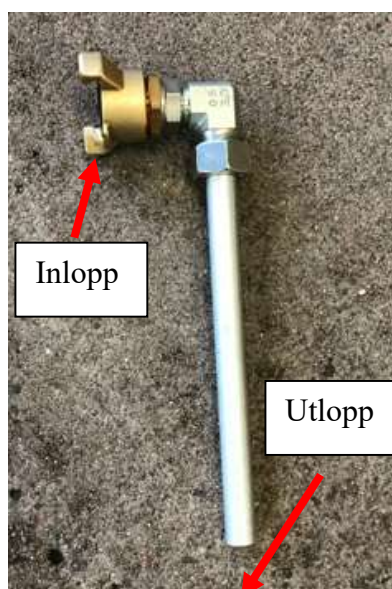
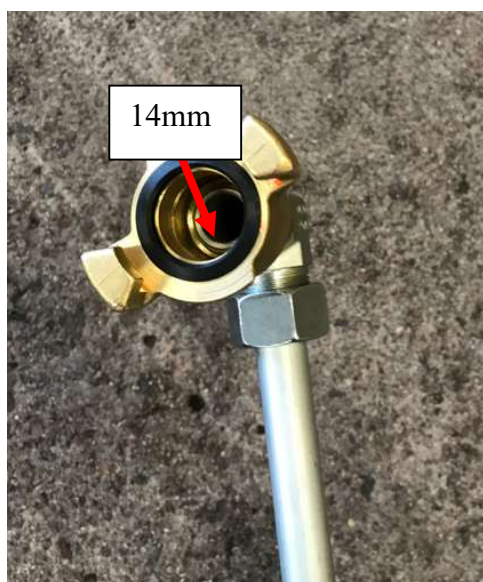
Försöket genomfördes genom att ta tid på hur lång tid det tar att fylla ett fat med en volym på 220L vid tre olika tryck. ”Ventilen” kopplades på pumpen på en brandbil via en smalslang och trycket lästes av på displayen i bak på brandbilen. Försöket gav följande resultat.
