RÄDDNINGSTJÄNSTEN
ÖSTRA SKARABORG

OLYCKSUNDERSÖKNING

Brand i flerbostadshus

Timmervägen 15-17, Skövde

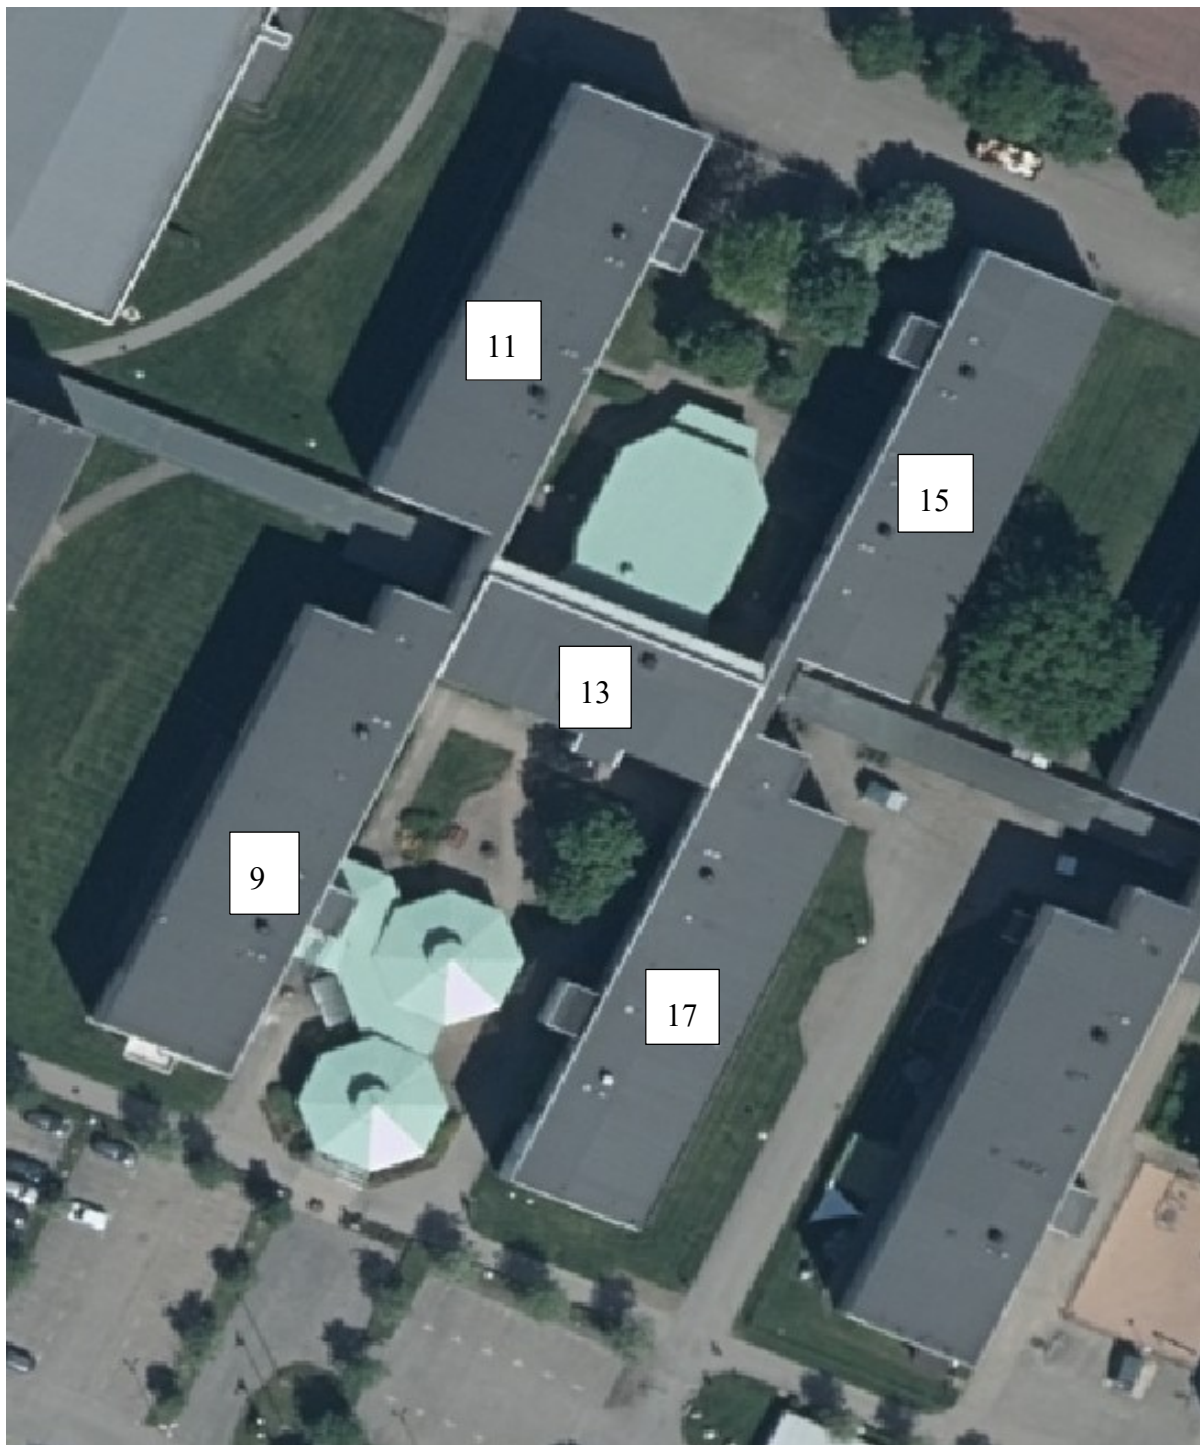
Figur 1. Översiktsbild av byggnadskomplex som varit direkt berört av branden

Objektet som drabbats av branden är ett byggnadskomplex bestående av 5 sammanbundna huskroppar. Dessa benämns som hus 9, 11, 13, 15 och 17 enligt Figur 1 nedan. Då det är hus 15 samt 17 som är värst brandskadade beskrivs dessa två huskroppar mer ingående.

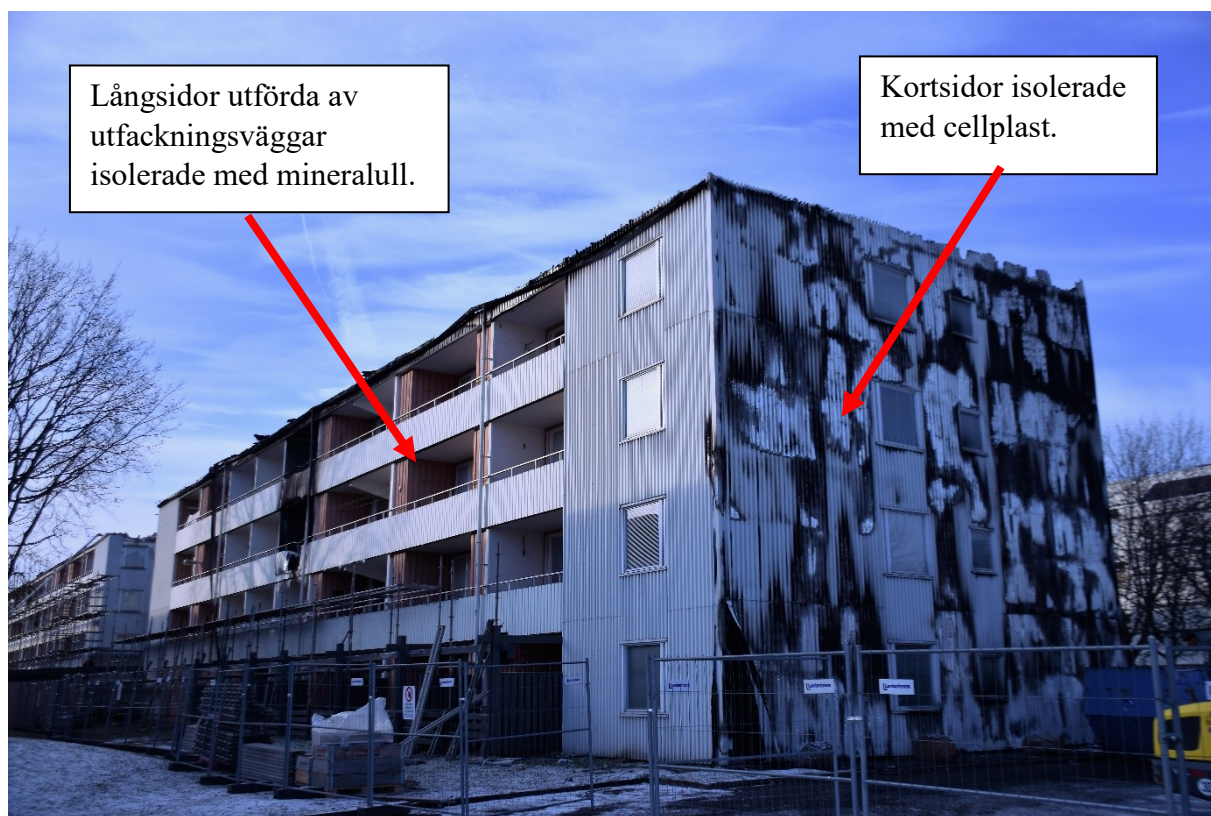
Figur 2. Fasader på hus 15

Kortsidorna på hus 15 och 17 är isolerade med cellplastskivor som ligger i träramar mot betongen. Träramarna är infästa i betongkonstruktionen och fasadplåten, av aluminiumplåt, som i sin tur är infäst i träramarna. Fönstren på kortsidorna är infästa i samma träramar som cellplasten och fönstren hamnar därför i liv med fasadplåten.

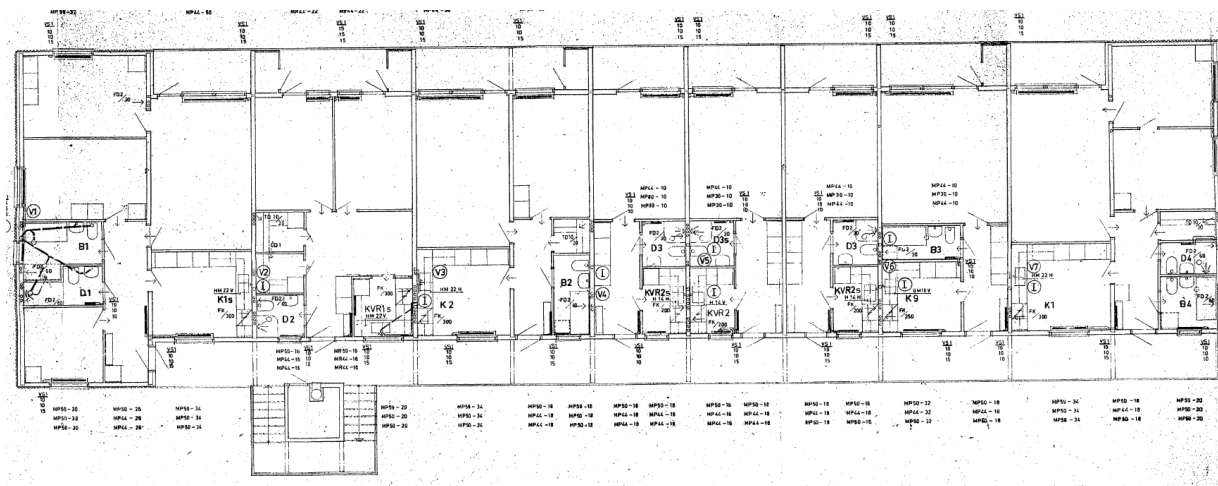
Figur 7. Planritning vån 2-4 hus 15.

I byggnaden finns i huvudsak lägenheter. Lägenheterna är olika stora och har mellan 1–4 rum, se Figur 7. Lägenheterna är genomgående och har entré från loftgången på ena sidan och balkong på den andra. I markplan finns även utrymmen för vaktmästeri, affär, undervisning samt kontor. I hus 13 på det tillbyggda planet (plan 4) finns en undervisningslokal som angränsar mot loftgången som sammanbinder hus 15 och 17.

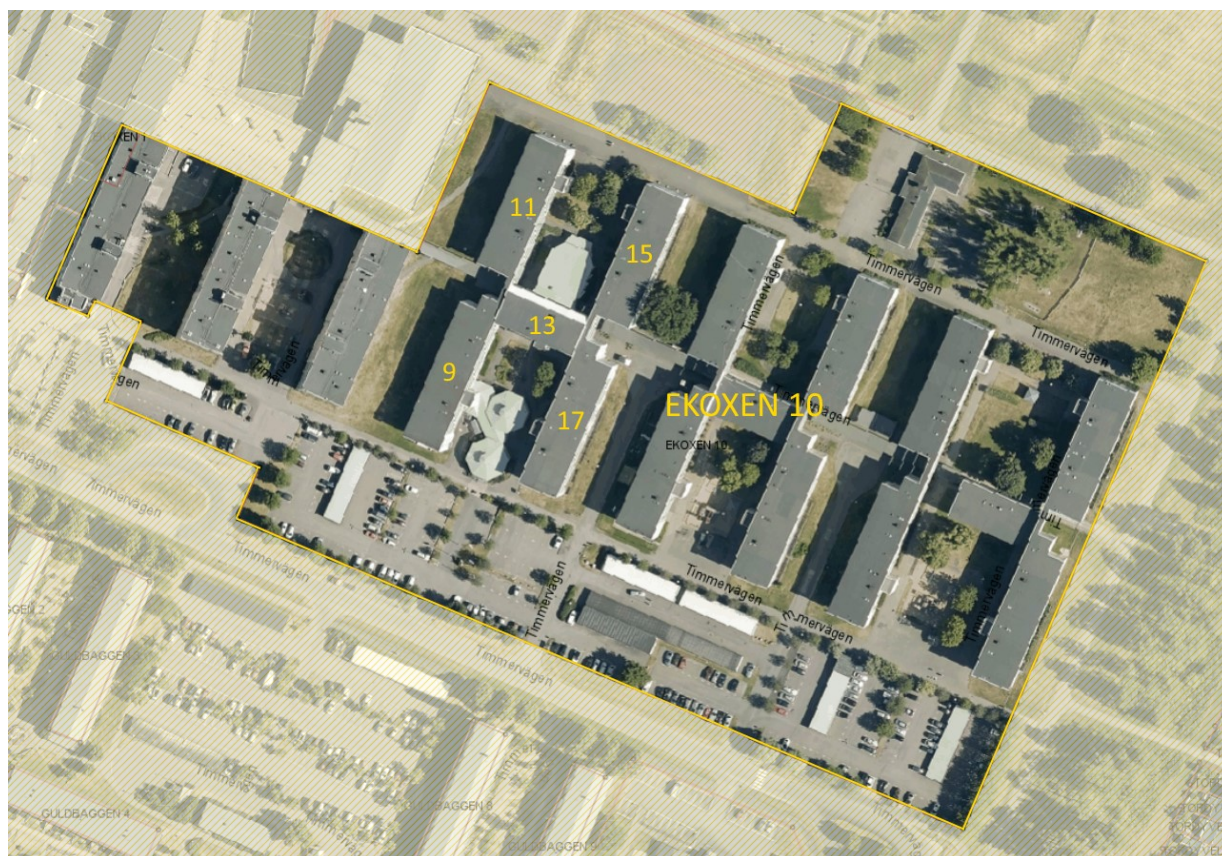
Figur 8. Fastigheten Ekoxen 10 i Skövde kommun

De brandutsatta byggnaderna uppfördes 1972, i ett stort byggnadsprojekt som omfattade nybyggnad av 18 flerbostadshus på den aktuella fastigheten, se Figur 8 nedan.

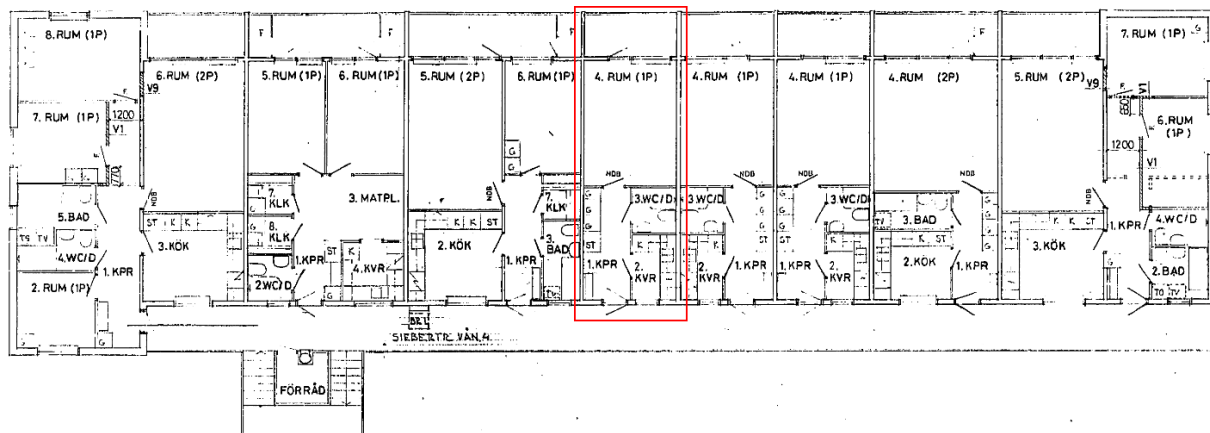
Figur 10. Planritning över plan 3 i hus 15 där startlägenheten är markerad.

Branden har startat i en mindre enrumslägenhet, på plan tre av fyra, i hus 15. När räddningstjänsten först anländer till platsen brinner det ut från balkongen på byggnadens östra sida. I Figur 10-11 nedan visas lägenhetens placering och planlösning.

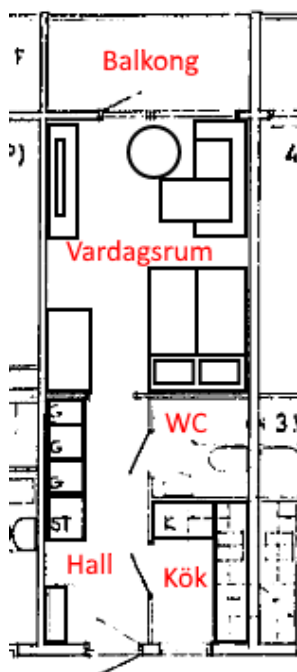
Figur 11. Den brandutsatta lägenhetens planlösning med ungefärlig möblering.

När räddningstjänstens rökdykare först går in i lägenheten är branden fullt utvecklad i vardagsrummet och har spridit sig till garderober i hallen. Toalett och kök är då opåverkade av branden.

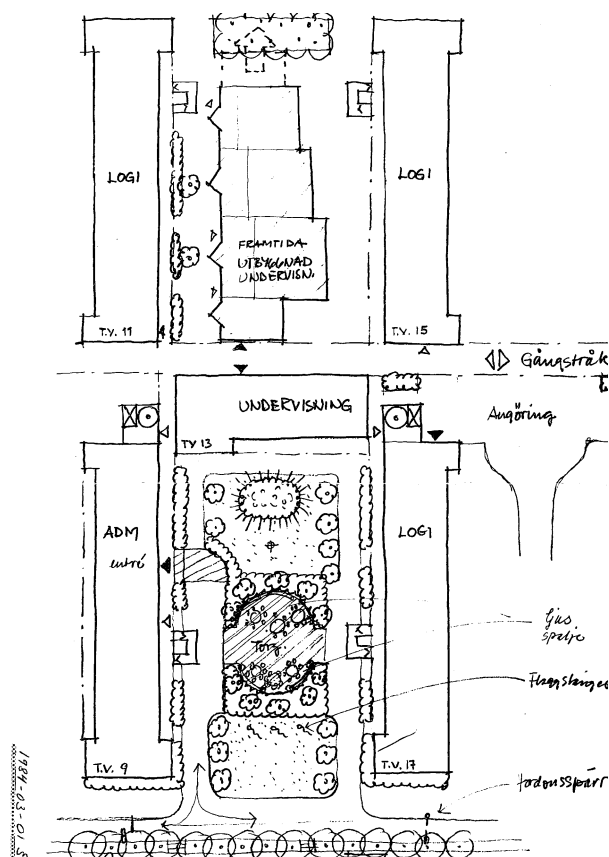
Figur 20. Situationsplan från ombyggnad till skola 1984.

Bygglovet omfattar ombyggnad av fem byggnadskroppar, hus 9–17. Hus 9 byggs om till administrationsbyggnad, hus 13 till undervisningsbyggnad och hus 11,15 och 17 för logi, se Figur 20 nedan.

I bygglovet finns ingen dokumentation som redovisar brandskyddets uppbyggnad.

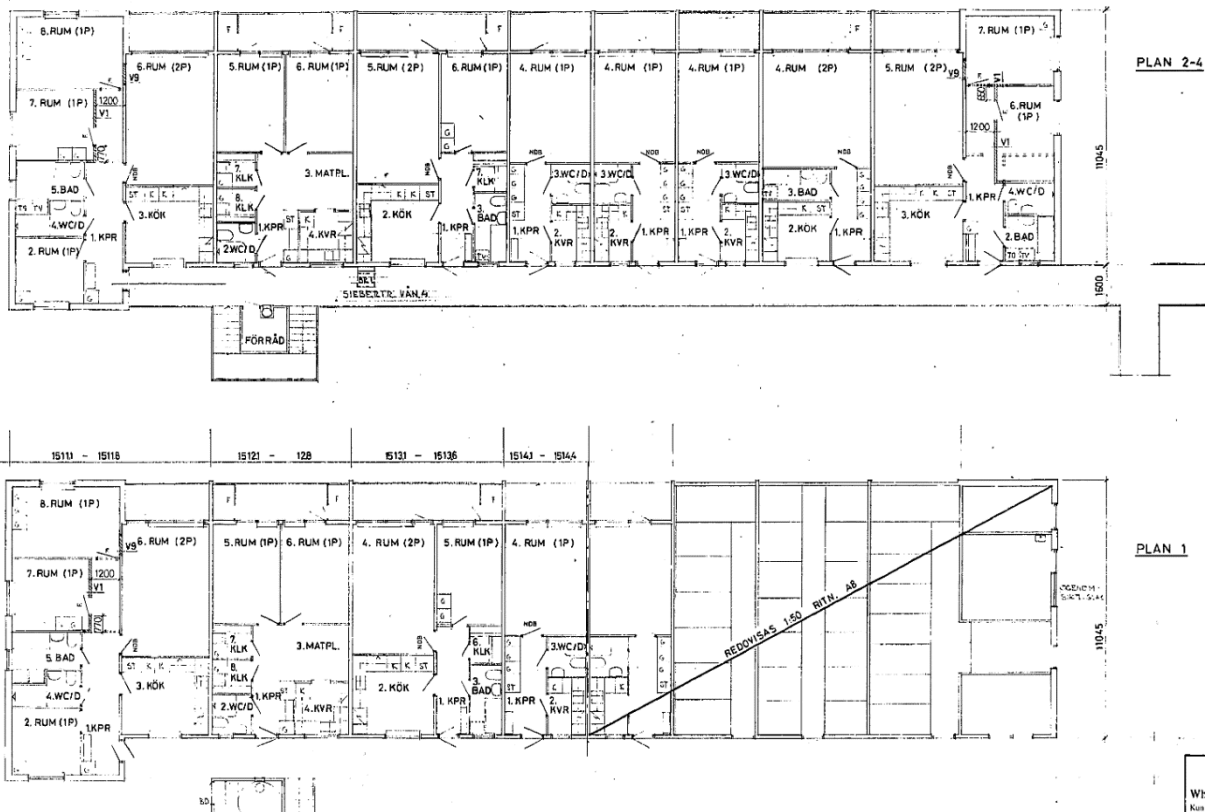
Figur 21. Planritning från ombyggnaden 1984 som visar plan 1–4 i hus 15

Hus 11, 15 och 17, som används för logi ges liknande planlösning, med mindre lägenheter i fyra plan, se Figur 21 nedan.

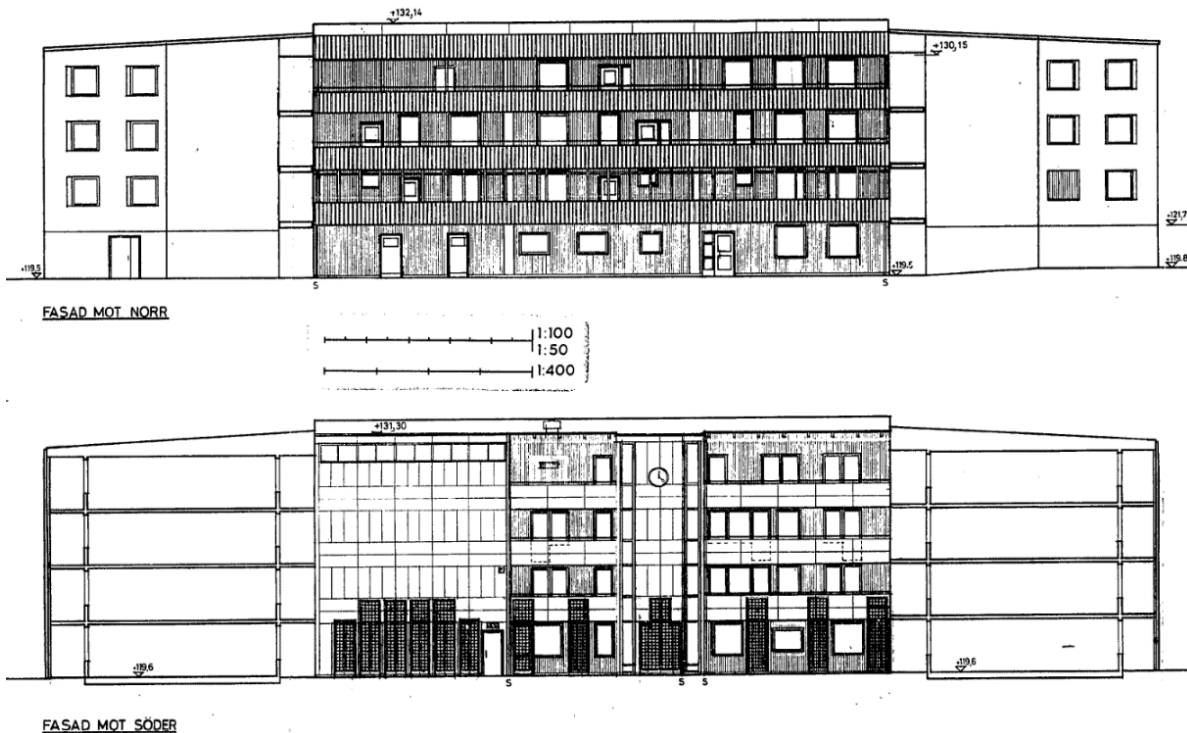
Figur 22. Fasadritningar över hus 13, från ombyggnaden 1985.

I bygglovet ges hus 13 en förändrad planlösning på befintliga plan och ett fjärde våningsplan byggs till. Dessutom tillkommer ett trapphus på den södra fasaden, se Figur 22 nedan.

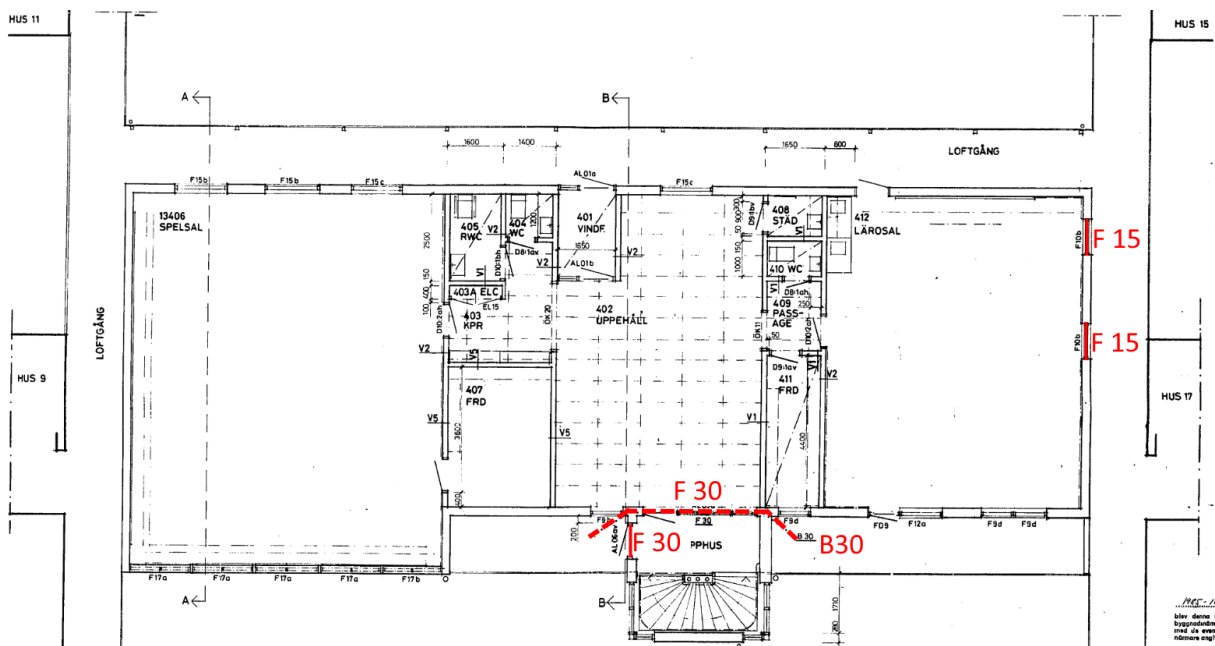
Figur 23. Planritning över plan 4 i hus 13, från ombyggnaden 1985.

I bygglovet finns ingen dokumentation av brandskyddet, dock framgår av planritningar att det nytillkomna trapphuset utförs som en egen brandcell i brandteknisk klass B 30, med dörrar och

fönsterpartier i F 30. Två fönster på plan 4, som vetter mot loftgång mellan hus 15 och 17, utförs i brandteknisk klass F 15, se Figur 23 nedan.

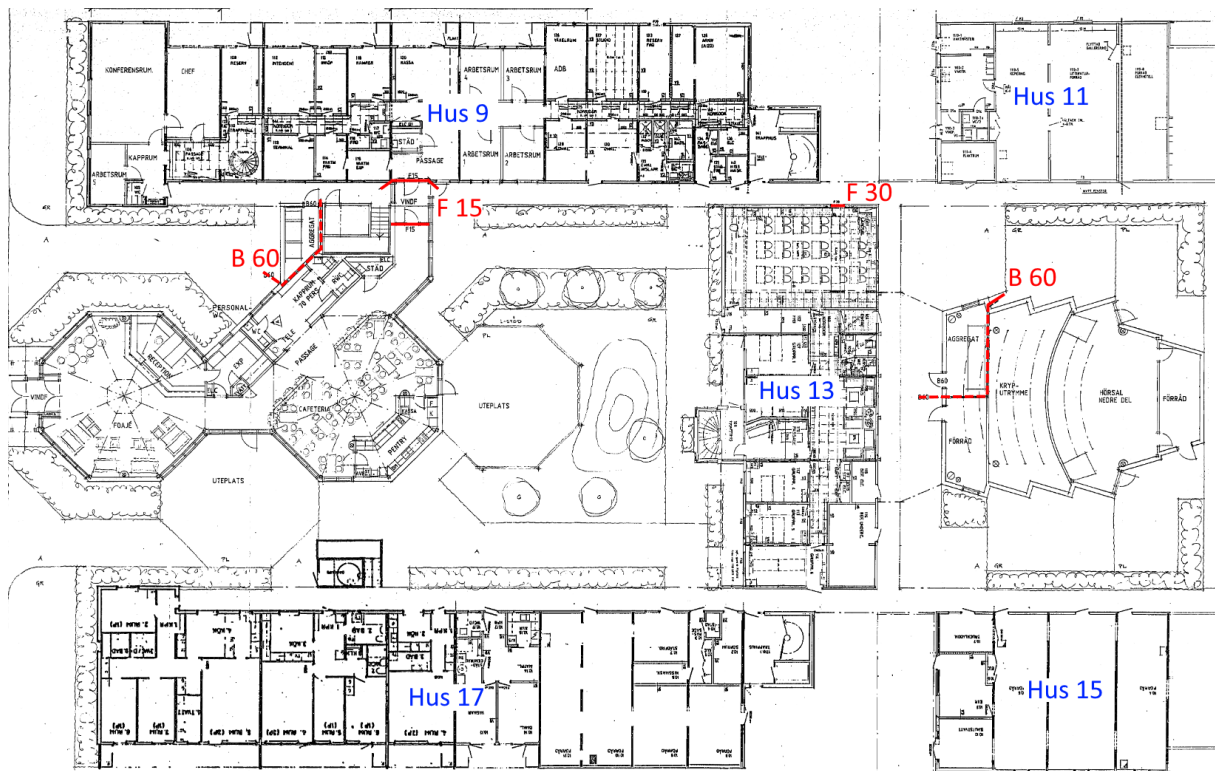
Figur 24. Planritning över tillbyggnaden av reception, cafeteria och hörsal, från tillbyggnaden 1991.

Av planritningar kan utläsas att aggregatrum i tillbyggnaderna avskiljs i brandteknisk klass B 60 samt att receptionsbyggnaden skiljs från hus 9 med en sluss i brandteknisk klass F 15, se Figur 24 nedan.
