# Brand i avfallsupplag, Hova

Olycksutredning

Publ nr: MSB1460 – December 2019  
ISBN: 978-91-7383-988-4

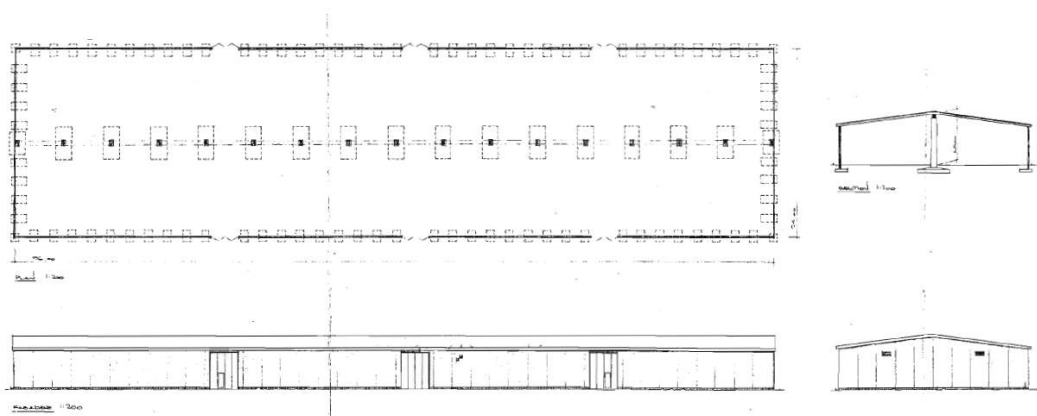
På fastigheten står det två likadana byggnader varav den ena är den brandutsatta. Byggnaderna är så kallade beredskapslager som är uppförda i slutet av 1960-talet. Byggnadsmaterial är betong där fasad och bärande takkonstruktion är av prefabricerade betongelement. Taket består av betong med tjärpapp och marken inne i byggnaden är asfaltsbelagd.

Byggnadsmåtten är 96 x 24 meter vilket ger en byggnadsarea på 2300 m<sup>2</sup>. På varje långsida finns det tre portar som är 3,5 meter breda. Portarna är motstående så att det ska gå att köra rakt igenom. Takhöjden i byggnaden varierar från 5 meter längs långsidorna till 6,5 meter i mitten. Under takåsen går en rad med betongpelare.

Figur 3. Planritning och sektionsritning av byggnaden (Gullspångs byggnadsnämnd).
